# Corrosão em Pontes e Viadutos

# Rio de Janeiro Situação do Elevado do Joá

# São Paulo Situação de Alguns Viadutos

# Recife

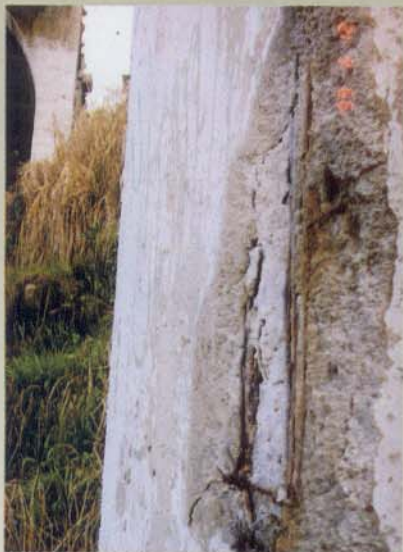
Trincas e grandes deslocamentos provocados por altos níveis de corrosão, certamente existentes na recuperação anterior.

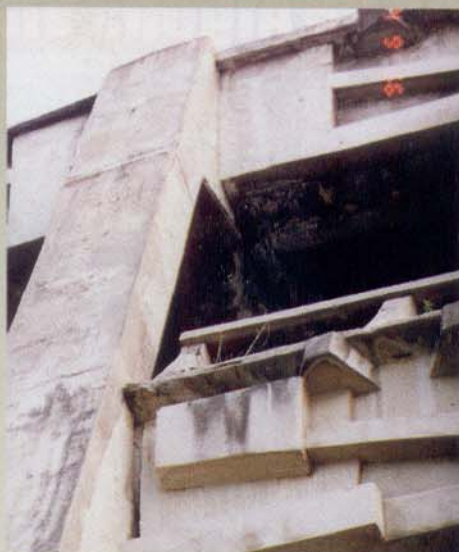
Infiltrações nas juntas superiores.

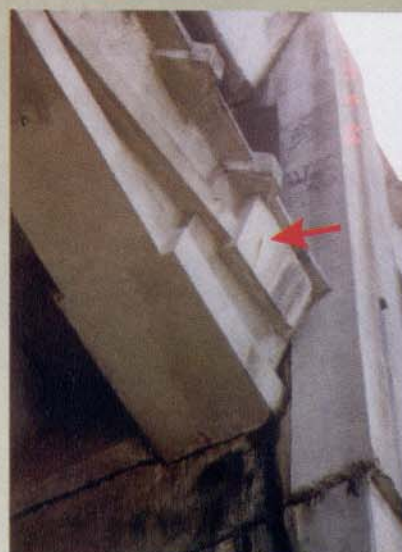
Indícios de corrosão no sistema de ancoragem dos cabos de protensão.

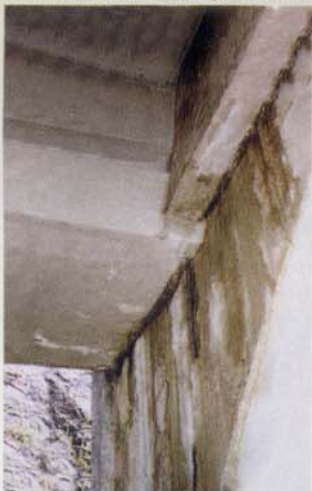
Infiltrações nas juntas inferiores.

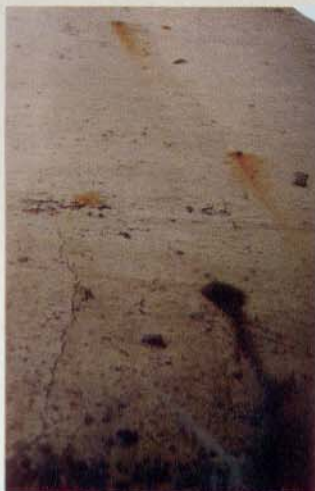
Sérios problemas de corrosão ao longo dos pilares que, certamente não serão tratados de forma eficiente, mais uma vez. Queremos dizer que, novamente serão feitos serviços de "recuperação" sem análise prévia dos sintomas e, efetivamente, permitindo-se que o processo de corrosão se aprofunde cada vez mais, tornando a estrutura cada vez mais "doente".

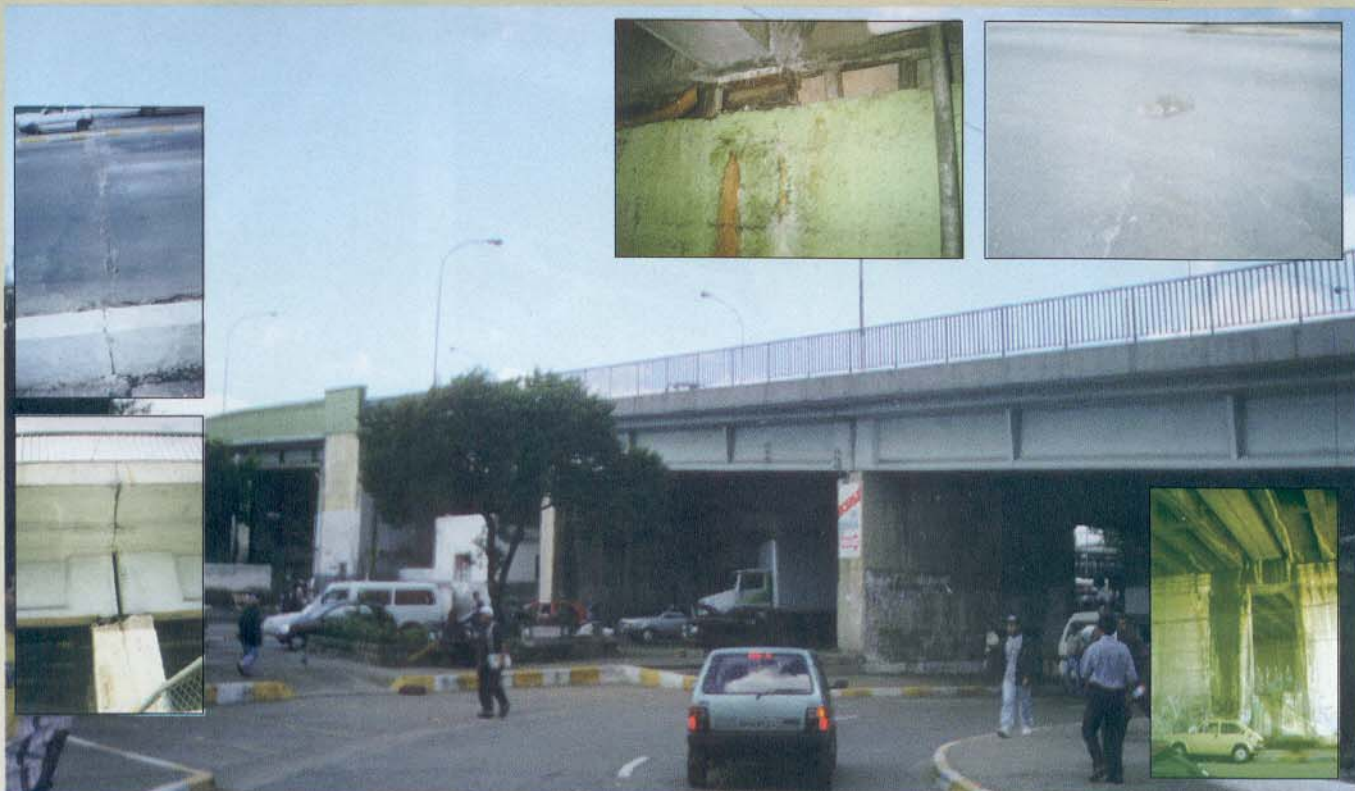
No viaduto Com. Elias Nagib Breim, no bairro da Lapa (Mercado), há fortes infiltrações através das juntas (com presença de óxido de ferro), comprometendo as zonas de apoio das vigas e travessas e os próprios pilares (topo), por processos de corrosão invisíveis. Há necessidade, previamente, de investigação do processo de corrosão atuante. Inexistem as juntas de dilatação. Há sinais de cedência.

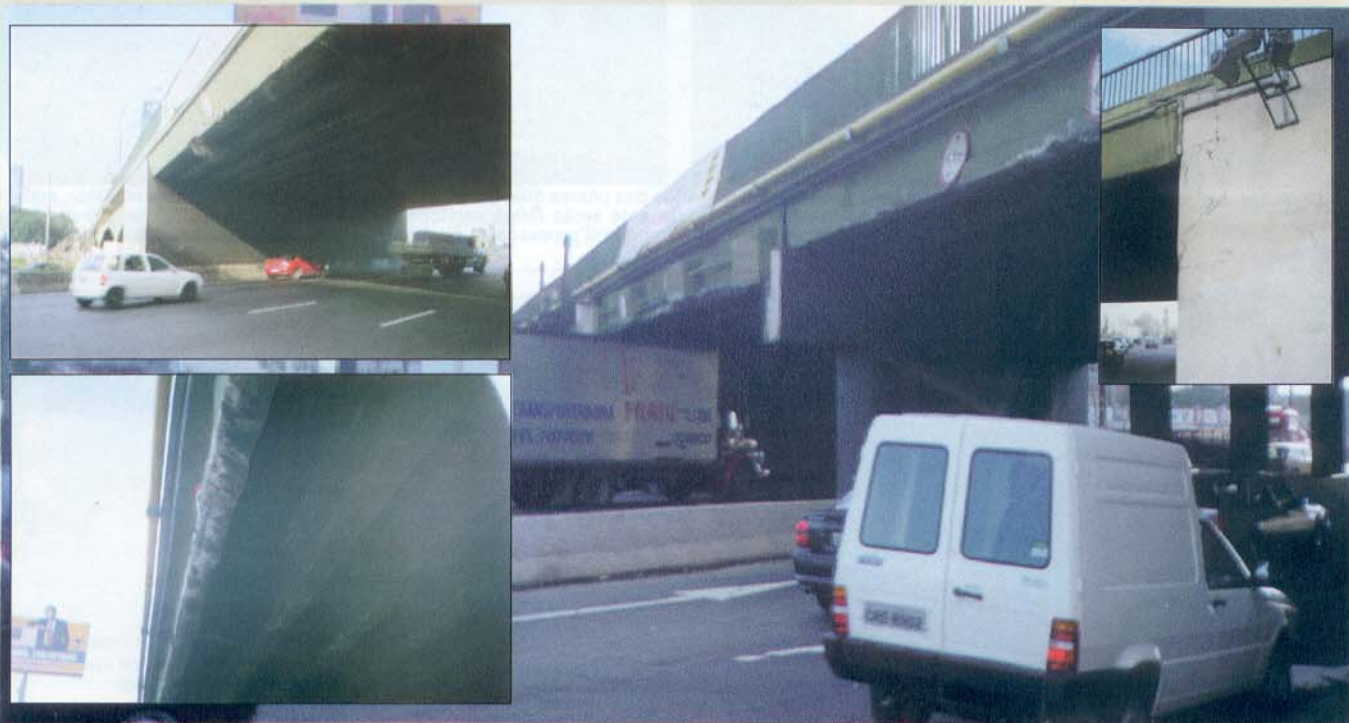
Na ponte Eusébio Matoso, no bairro de Pinheiros (Shopping Eldorado), alguns cabos de protensão rompidos, já soltaram no fundo da viga periférica. Os impactos que ocorreram nas vigas periféricas já dariam motivo a investigações por processos não destrutivos. Na foto da direita, aparentemente, há o comprometimento do sistema de apoio das vigas/tabuleiros.

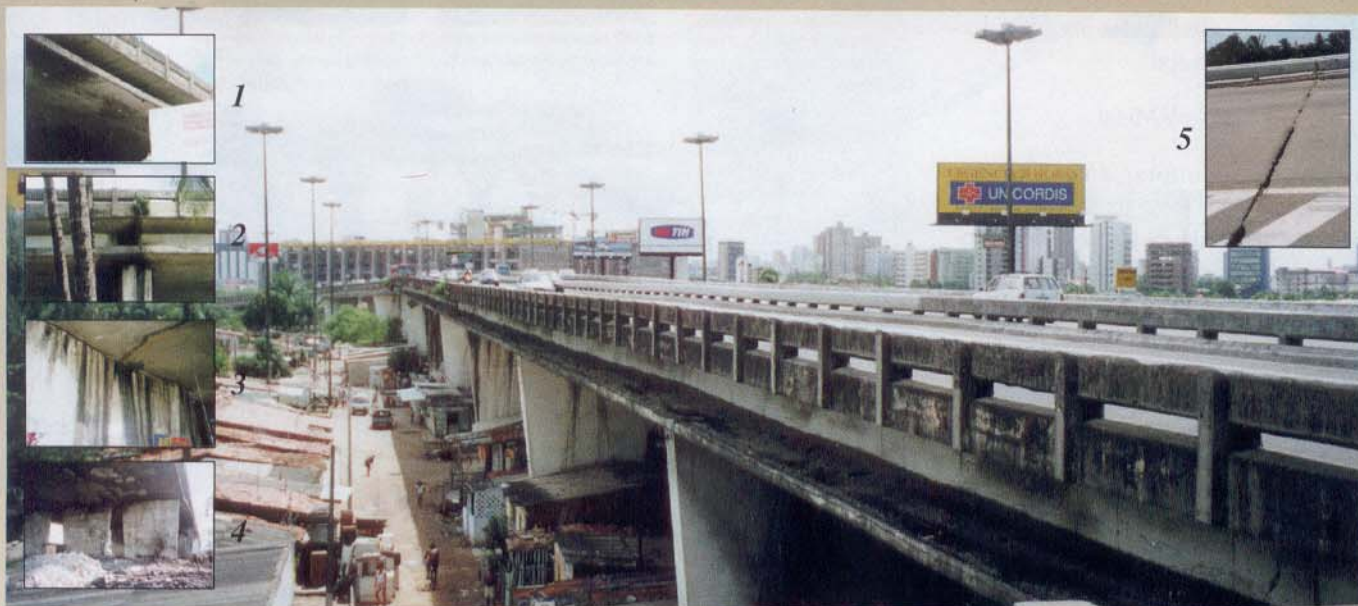
Viaduto João Paulo II, no bairro Paissandu, apresenta problemas seríssimos de corrosão nas armaduras, além de fissuras transversais no tabuleiro (1 e 4), agravados pelo fogo que consumiu os barracos existentes. Fortes infiltrações pelas juntas desenvolvem sérios processos de corrosão nas duas zonas de apoio dos tabuleiros e no topo dos pilares (2 e 3). Na foto 5, a ausência da junta de dilatação faz acessar a água que alimenta o processo de corrosão. Nas manchas existentes, já há presença de óxidos de corrosão.

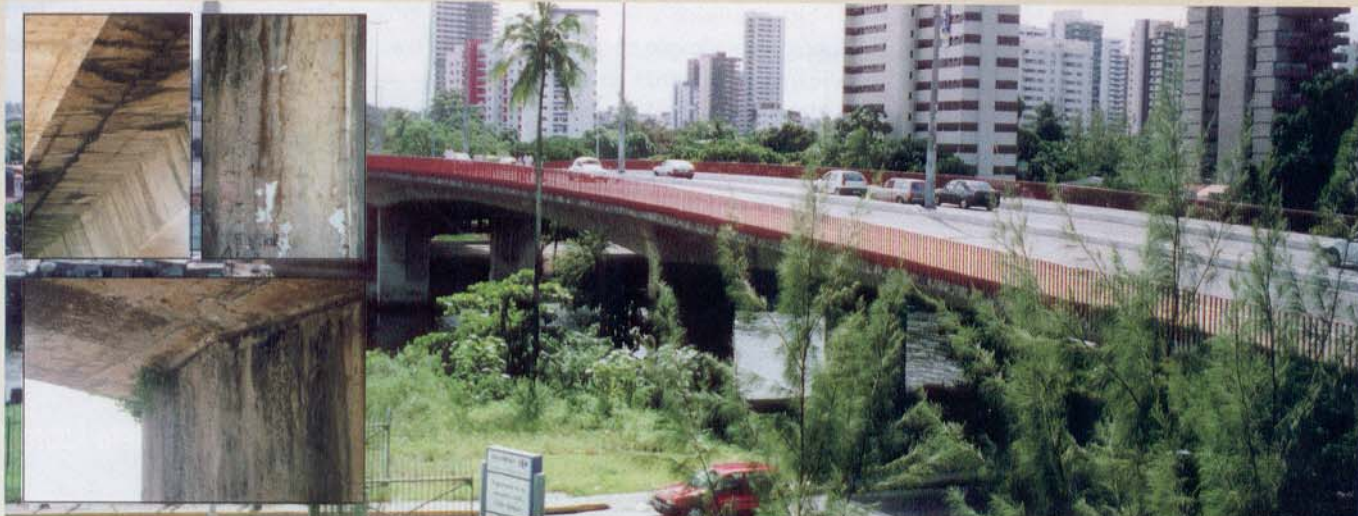
No viaduto da Torre, situado no bairro do mesmo nome, fissuras no topo dos pilares, agravadas pelas infiltrações nas juntas, comprometem o futuro da obra de arte.

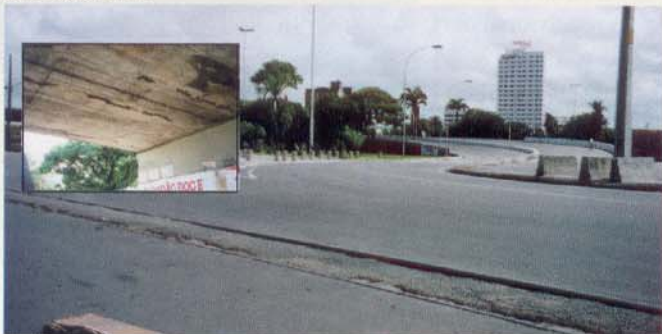
No viaduto das Cinco Pontas, no bairro São José, as infiltrações, através do tabuleiro, promovem a indefinição da estabilidade, em razão do desconhecimento do grau de contaminação e dos possíveis potenciais de corrosão existentes.

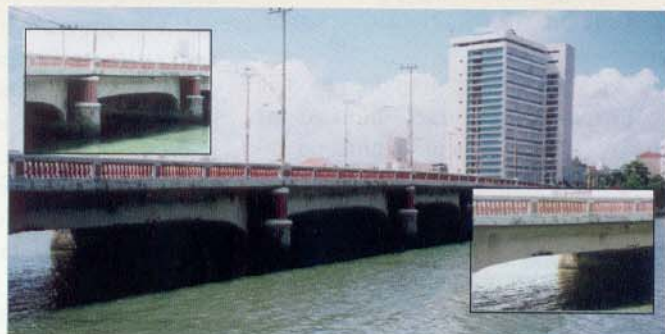
Ponte Buarque de Macedo. As recuperações efetuadas inibem mas não interrompem o processo de corrosão que, cada vez mais interioriza, tornando-a suspeita. Infiltrações aceleram o processo.

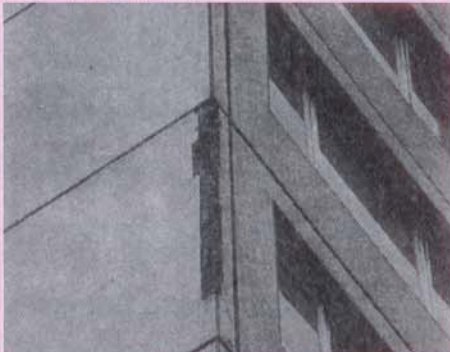
Desplacamento na quina da fachada...

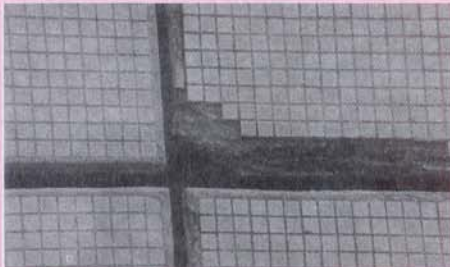
... e nas bordas da cerâmica, adjacente às juntas devido à movimentação térmica.

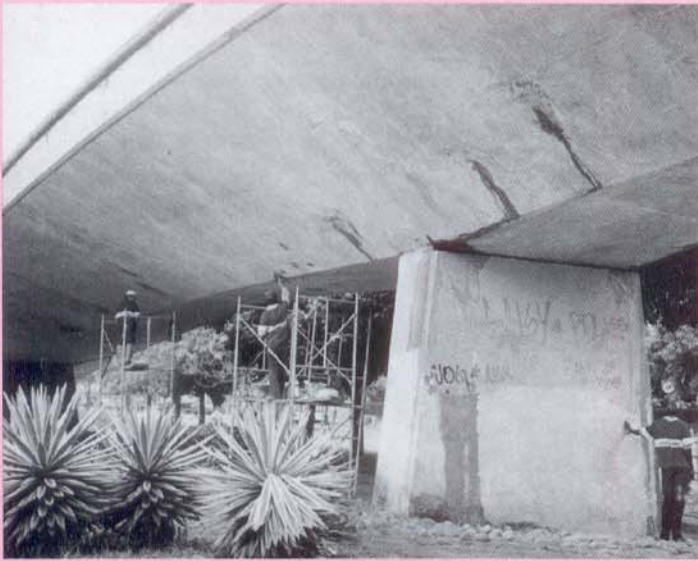
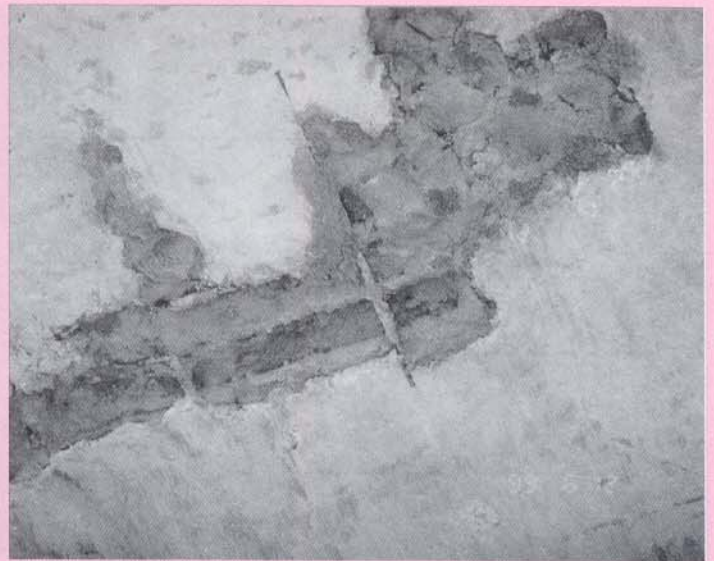
Os serviços de "recuperação estrutural" sendo executados. Na foto da esquerda, a tentativa de bloqueio ou interrupção das infiltrações, na região inferior do tabuleiro, o que deveria ser feito na região superior, com injeção de poliuretano hidroativado flexível (PH Flex). Desta forma, a água infiltrante perpetua o processo de corrosão. Na foto da direita, a "maquiagem" estrutural, que também perpetua o processo de corrosão. O próximo serviço de recuperação será mais caro ainda.

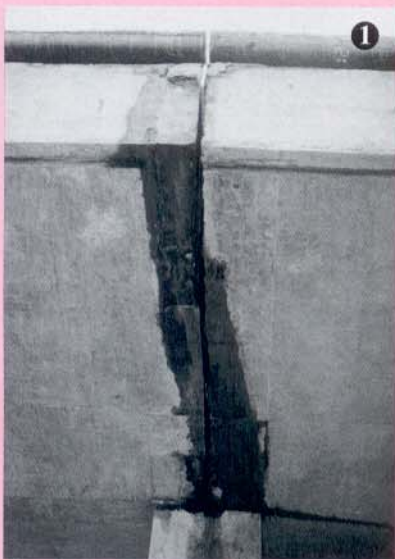
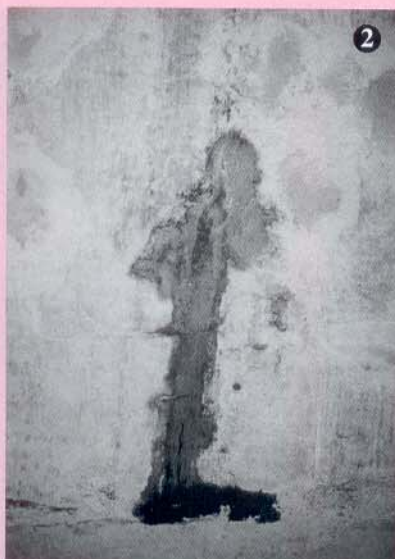
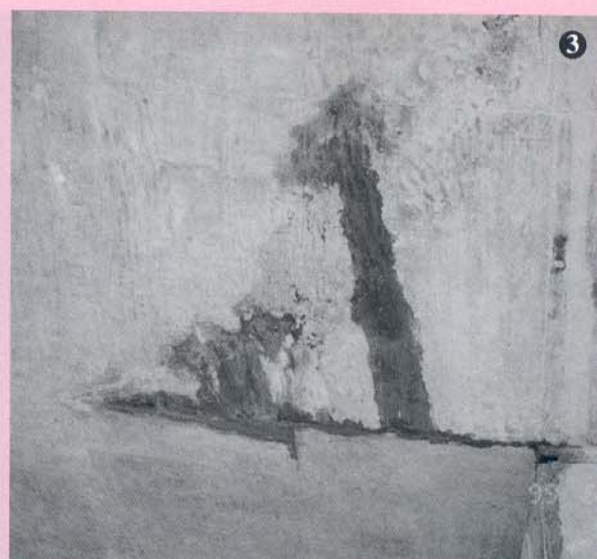
A recuperação estrutural do viaduto foi feita desta forma: as juntas de dilatação continuam a apresentar infiltrações, afetando as peças estruturais inferiores (1). Tamponamento dos locais infiltrantes, de forma superficial, já na região inferior do tabuleiro (2). Note que as armaduras apresentam sintomas de corrosão (3). Serviços de recuperação estrutural, sem investigação prévia, comprometem totalmente a qualidade da verdadeira recuperação ou gera superfaturamento.

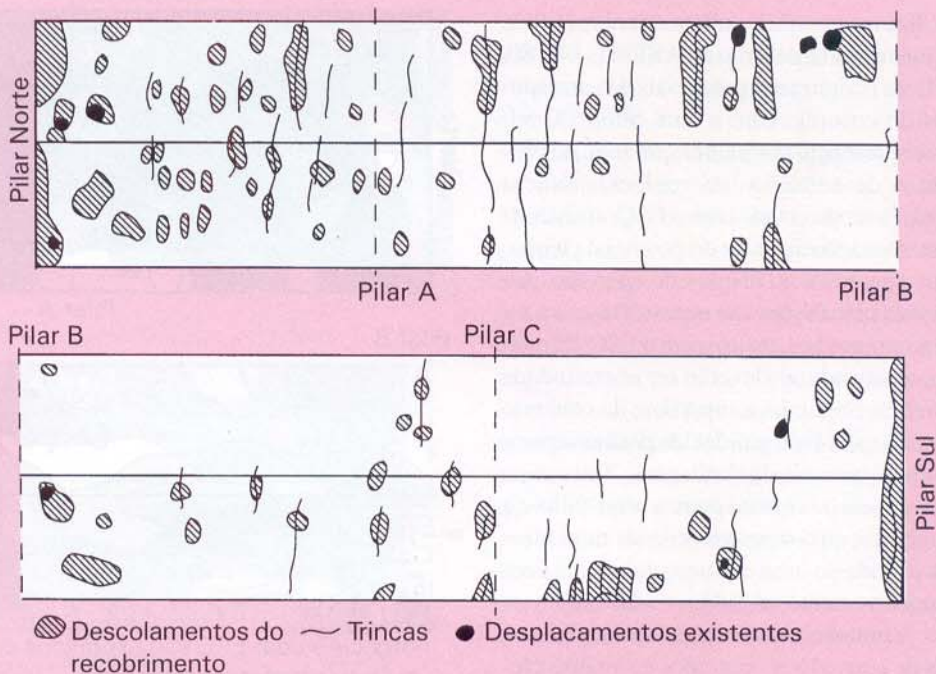
Figura 1A - Diagrama esquemático da região inferior do tabuleiro da ponte imaginária, mostrando a localização dos deslocamentos, trincas transversais e descolamentos da camada de recobrimento.

A figura 1A é um diagrama esquemático (sem escala) que mostra a localização de trincas transversais existentes na região inferior do tabuleiro, presença de deslocamentos com armaduras expostas e corroídas. Estas trincas possivelmente podem ser moti-

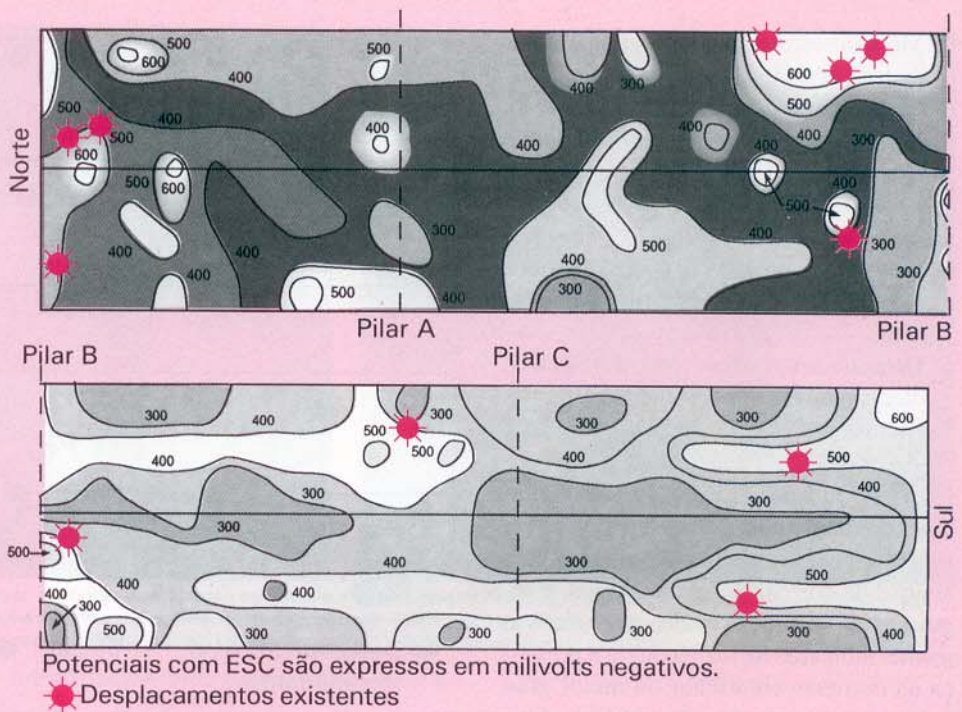
Figura 1B - Diagrama da região inferior do tabuleiro mostrando a distribuição dos potenciais elétricos nas armaduras positivas.

Os resultados das voltagens dos potenciais de corrosão encontrados na análise efetuada encontram-se na figura 1B. Normalmente risca-se uma malha quadrada de 1m de lado para identificar os locais onde se irá aplicar o teste com a semi-pilha. Na figura 1B, linhas equipotenciais definem áreas de mesmo potencial para intervalos de 100mV com o ESC. Diferentes potenciais entre áreas relativamente grandes podem significar áreas com macrocélulas de corrosão. O intervalo de 100mV utilizado é bastante conveniente pelo fato de que uma ddp desta magnitude é considerada suficiente para estabelecer uma célula de corrosão viável entre duas áreas. Na figura acima, áreas com potenciais mais negativos são, geralmente, cercadas tanto por áreas de potencial me-

A distribuição dos valores dos potenciais mostrados indicam que, aproximadamente de 2/3 a 3/4 das armaduras positivas do tabuleiro analisado apresentam corrosão ativa, baseado na diretriz da ASTM que especifica corrosão para potenciais mais negativos do

que  $-300\text{mV}$  do ESC. Nestes casos, as áreas entre  $-300\text{mV}$  e  $-400\text{mV}$  poderiam ser catódicas para as áreas mais negativas anexas que, provavelmente, estariam em processo de corrosão mais ativa. Uma outra característica evidenciada na figura 1B é a distribuição das áreas anódicas e catódicas ilustradas, por exemplo, pela grande área à esquerda do pilar B, onde os potenciais foram mais negativos que  $-600\text{mV}$ . Baseado nesta medição, esta área seria anódica, teoricamente, para as áreas circundantes onde os potenciais apre-

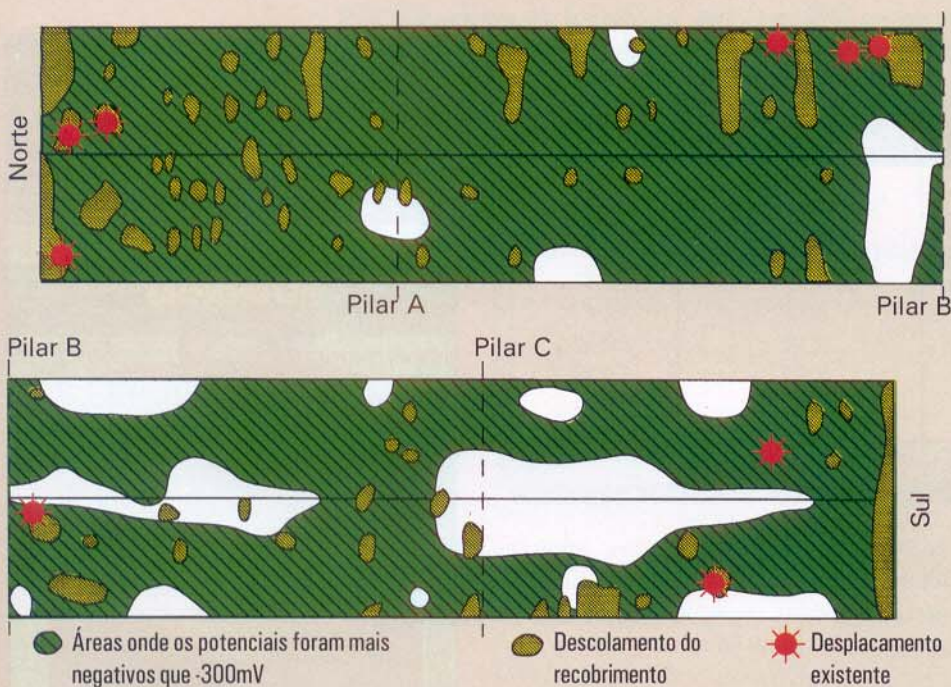
Figura 1C - Diagrama da região inferior do tabuleiro, evidenciando áreas onde os potenciais foram mais negativos que -300mV, e áreas de ocorrência de descolamentos e deslocamentos.

sentaram-se menos negativos do que -600mV, desde que confirmada a continuidade elétrica nas armaduras naquela região. Estas áreas circundantes poderiam funcionar como grandes catodos, com ddp's tão altas quanto -300mV existentes entre anodos e catodos.

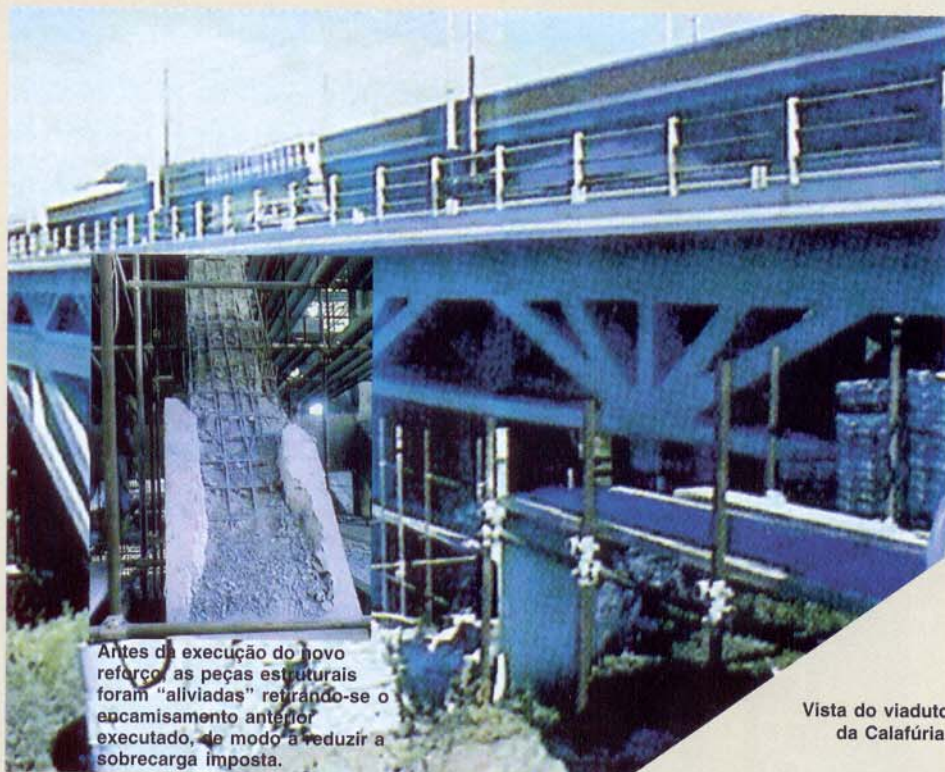
Antes da execução do novo reforço, as peças estruturais foram "aliviadas" retirando-se o encamisamento anterior executado, de modo a reduzir a sobrecarga imposta.
