Corrosão pós recuperação?

Viaduto, no Rio de Janeiro, apresenta sintomas de corrosão nas armaduras do concreto dos pilares, 5 meses após obras de recuperação estrutural.

Joaquim Rodrigues

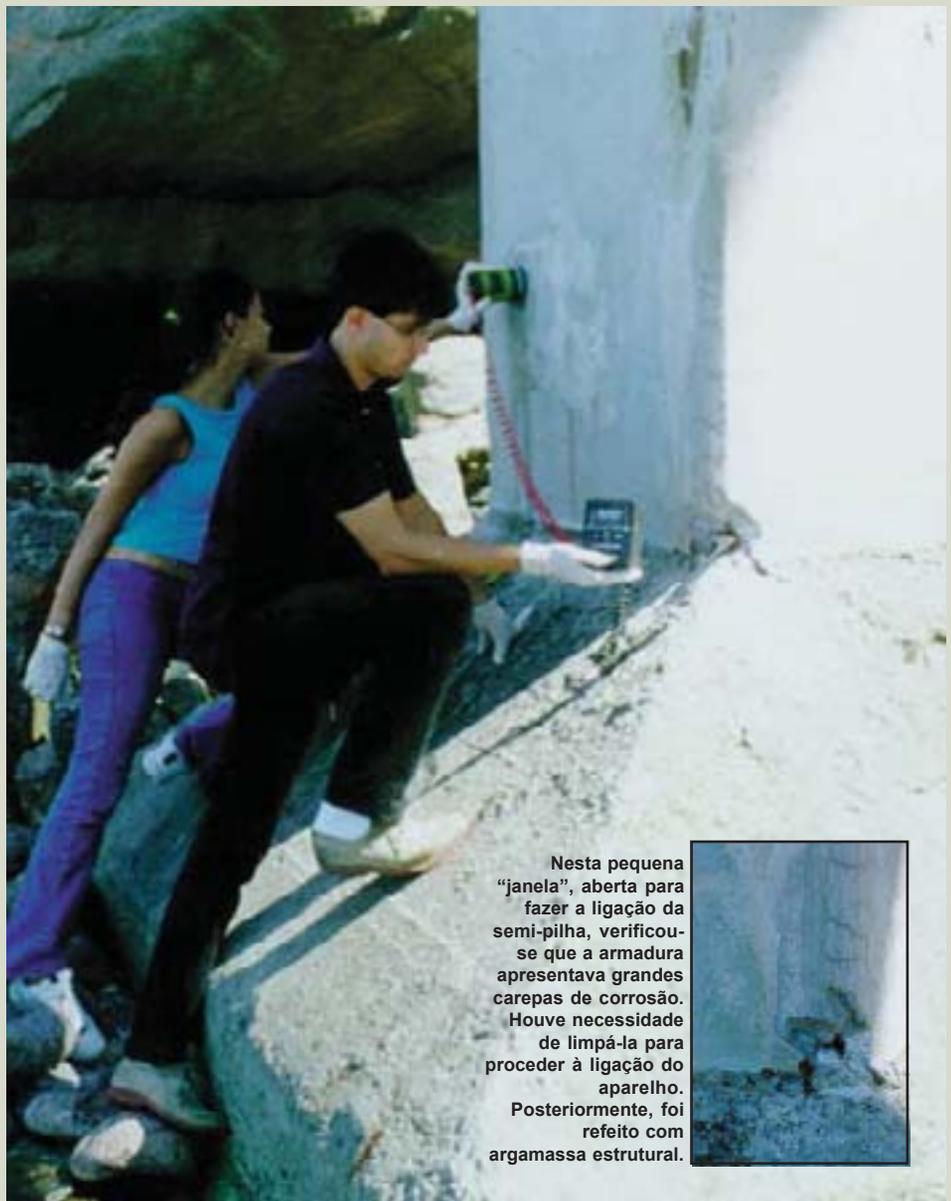
Nesta pequena "janela", aberta para fazer a ligação da semi-pilha, verificou-se que a armadura apresentava grandes carepas de corrosão. Houve necessidade de limpá-la para proceder à ligação do aparelho. Posteriormente, foi refeito com argamassa estrutural.

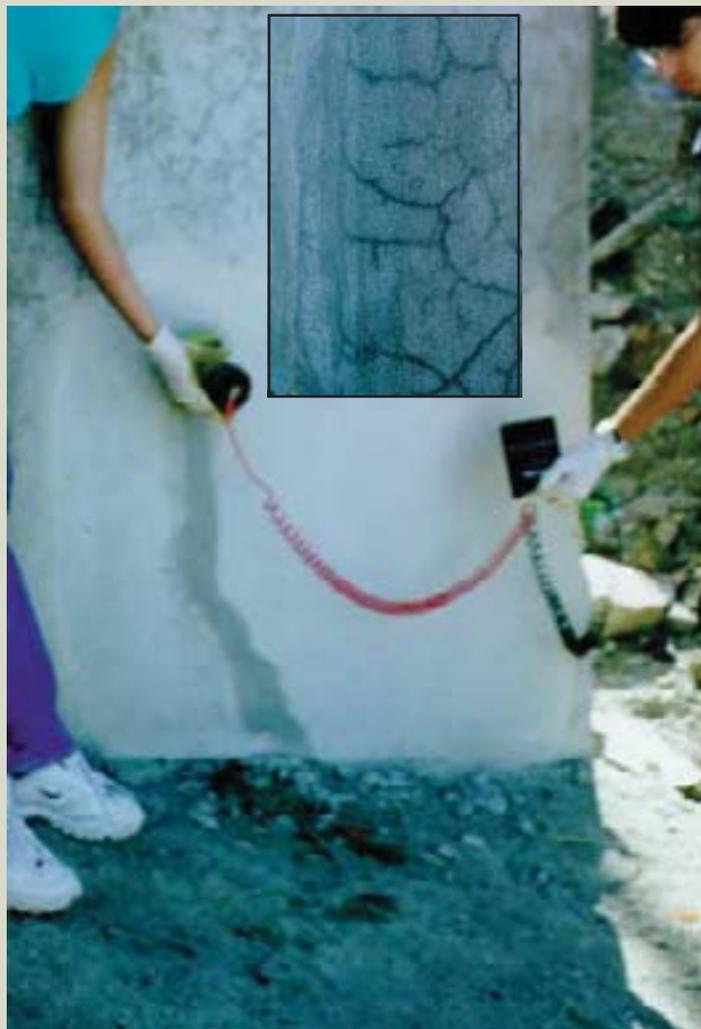
Análise do estado de corrosão do pilar junto à sua grande sapata. Neste local foram encontrados valores que atestam o total comprometimento do pilar e sapata pela corrosão em suas armaduras. Note o estado de fissuração da argamassa de recuperação. Há sinais visíveis de corrosão.

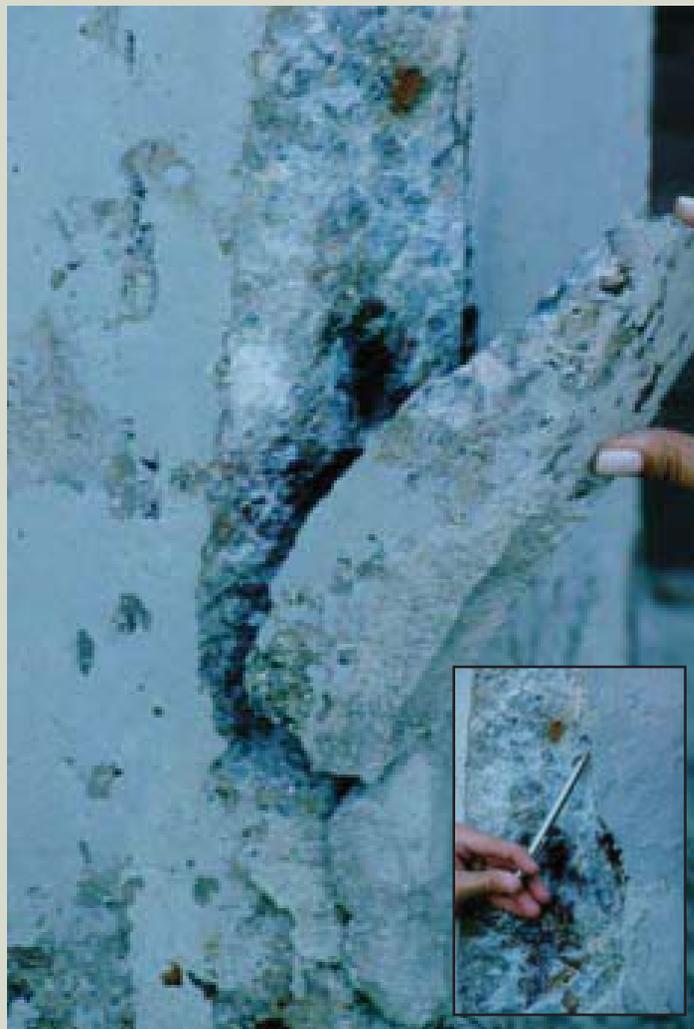
Neste outro pilar, junto à sua sapata, altos potenciais informam que as armaduras "tratadas" apresentam-se em estado de corrosão. Note na foto menor o estado da superfície da recuperação.

A abertura de uma "janela", na quina do pilar analisado, confirmou o estado avançado de corrosão nas armaduras da peça. Note a presença da película epóxica que nada adianta na proteção da corrosão. O reparo foi feito com argamassa de cimento e areia aditivada com polímero e fibra sintética.

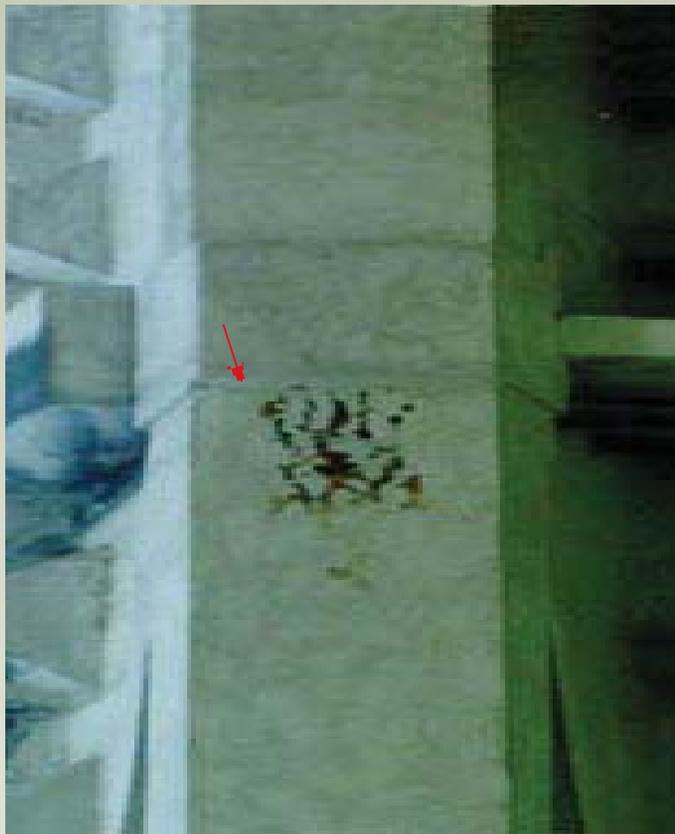
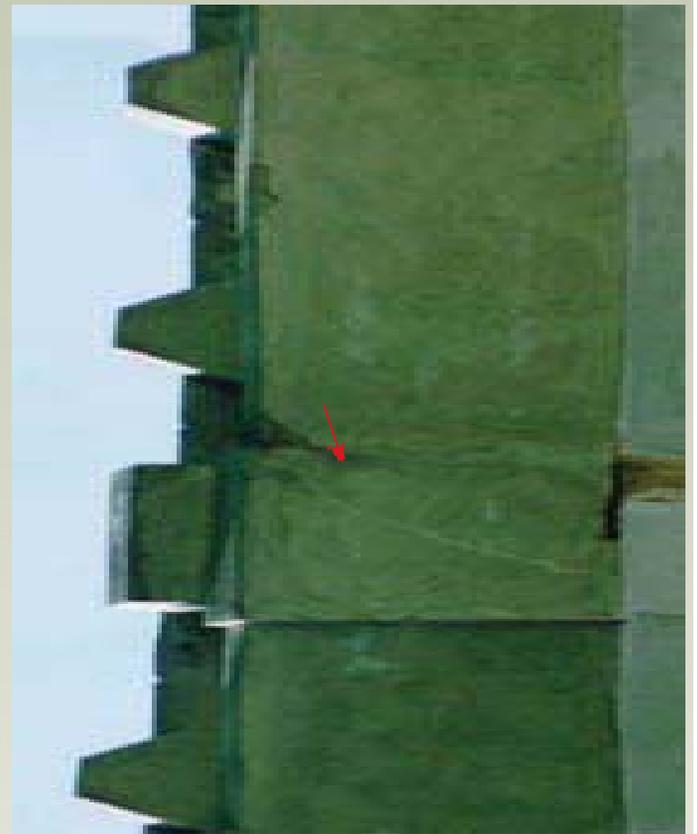
A presença de eflorações ferrosas (óxido de ferro) nas peças que compõem a protensão externa, sob os tabuleiros do viaduto, dão evidências de possíveis estados de corrosão nos cabos de protensão. A geometria destas peças promove a deposição de sal e a alimentação de células de corrosão.

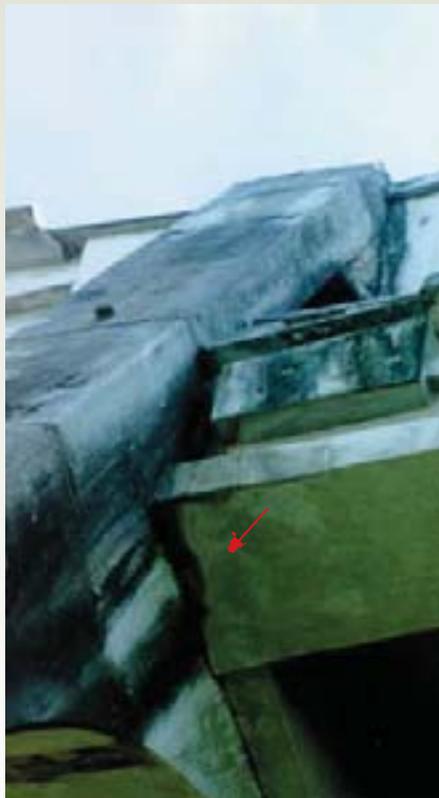
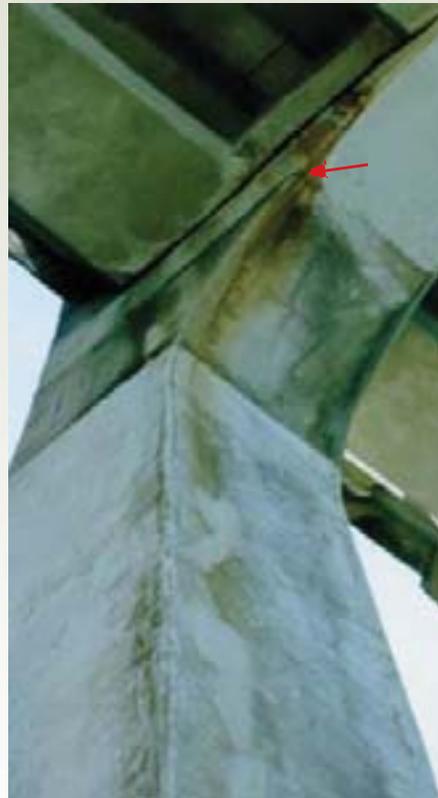
Nestas duas fotos atesta-se o estado de ruína das juntas de dilatação, que deixam passar a água contaminada, em função do ambiente local, comprometendo as travessas que suportam os tabuleiros do viaduto. Na foto da esquerda, note a presença de óxidos ferrosos que evidenciam presença de corrosão.

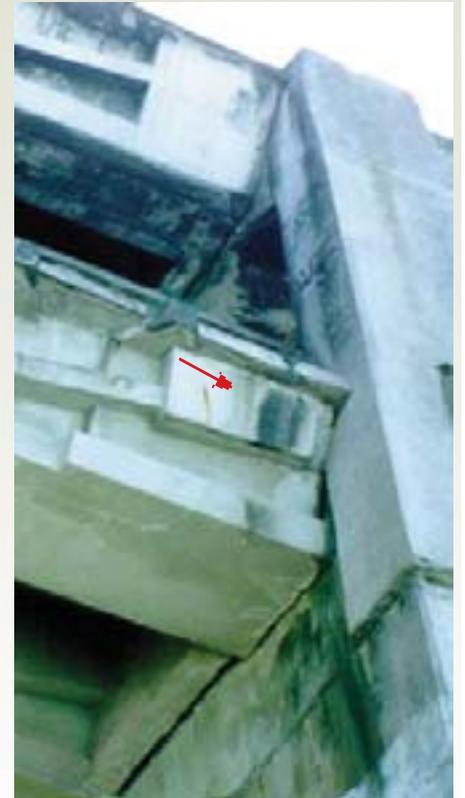
Esta foto já é conhecida dos leitores (RECUPE-RAR Nº 28). A presença de corrosão junto a ancoragem de um cabo protensão, continua um ano depois.

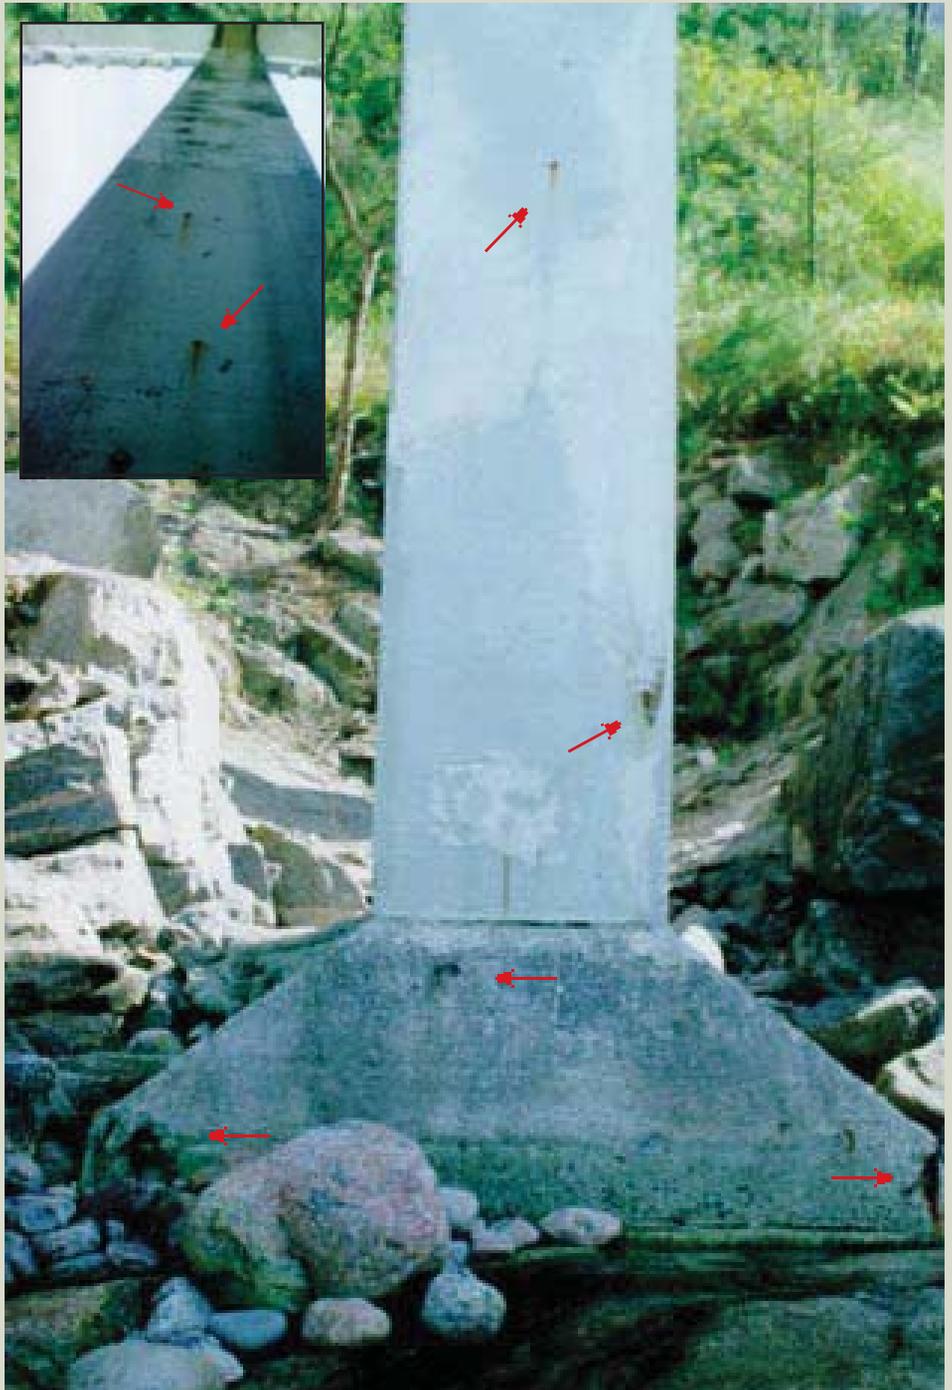
A situação de um outro pilar e sua sapata. Repare na presença de grandes sintomas de corrosão na sapata. O corpo do pilar é testemunha da presença de corrosão. Repare que a proteção por barreira da película epóxica de pouco adiantou.

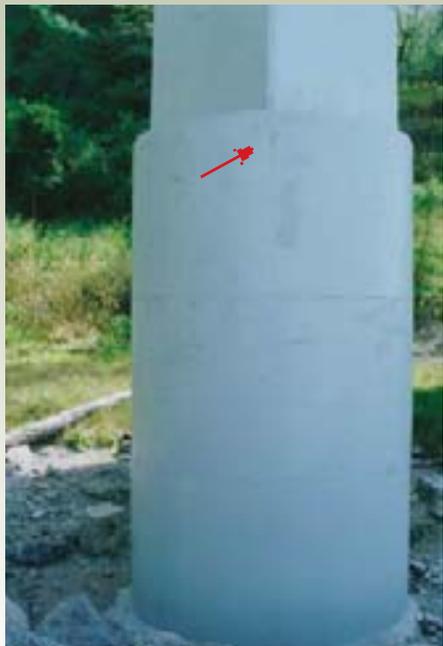
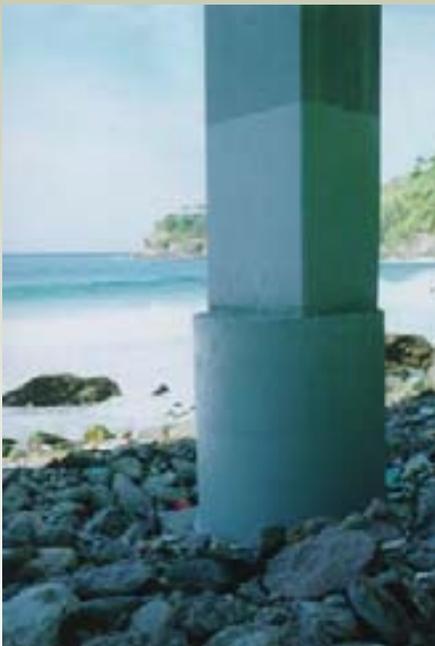
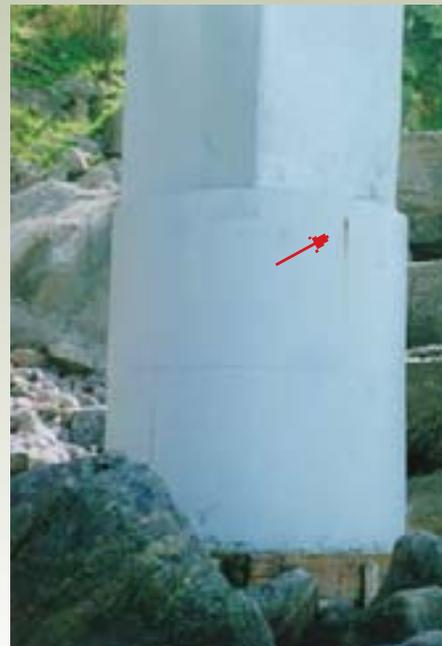
A presença de corrosão na base destes pilares foi combatida com o aumento de suas seções, o que não impediu a continuidade das reações eletroquímicas que, após apenas alguns poucos meses já afloram.

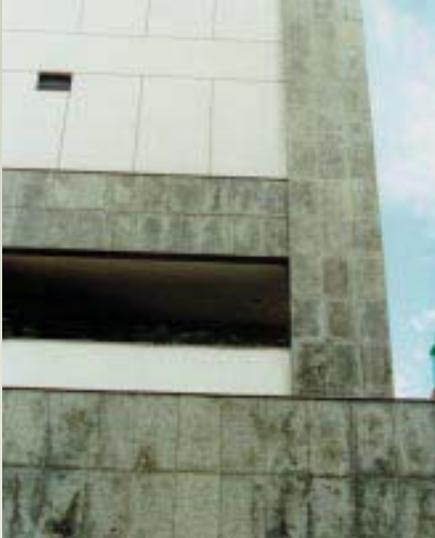
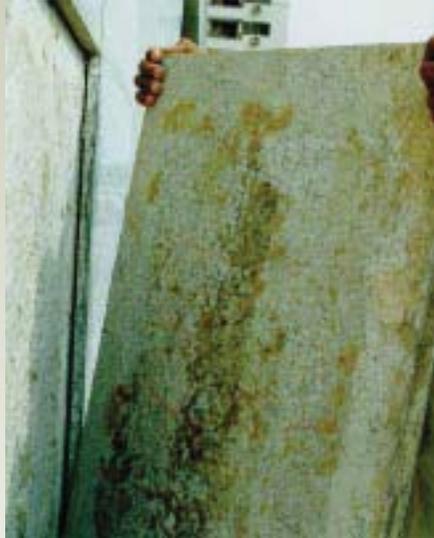
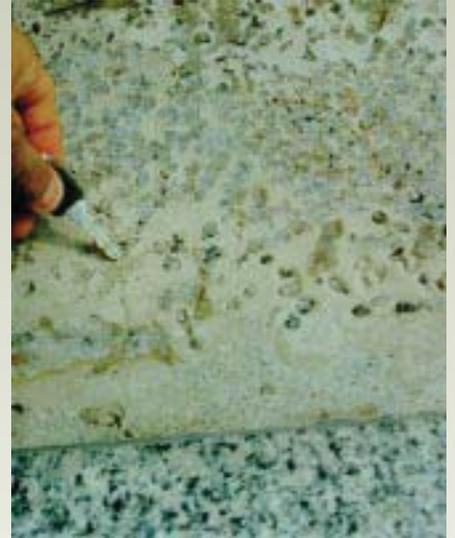
Repare que nesta fachada o granito está todo manchado pela umidade presente em seu tardo, devido a penetração da chuva pelas juntas. A solução para este caso seria a injeção de PH Flex conforme descrito na RECUPERAR nº 23, já que somente o calafetamento com elastômero não teve sucesso. Adicionalmente, o PH Flex promove uma excelente aderência entre o emboço e o granito. Este tipo de assentamento de granito deve ser evitado. Os motivos estão explicados na RECUPERAR nº 20. O processo correto de fixação do granito e mármore deve-se-á fazer com componentes metálicos (Maiores detalhes solicite o fax consulta nº 418). Repare na foto do canto direito que houve o descolamento da cola e das pedrinhas aplicadas para dar rugosidade à superfície. Note na foto do meio (canto esquerdo) que todo o revestimento apresenta-se descolado da superfície. A sistemática de trabalho da construtora foi o seguinte:

- 1 - Aplicação de adesivo à base de poliéster no tardo do granito. Naturalmente não costuma-se neutralizar a poeira existente na superfície antes da colagem. Também não foi aplicado primer.
- 2 - Aspersão de brita zero sobre a cola anterior ainda fresca.
- 3 - Desta forma o tardo apresentaria uma boa condição de aderência no emboço suporte. Por 5 anos apenas.
- 4 - A umidade provocada pela penetração da água da chuva, através da junta, as altas temperaturas a que se submete o granito pela exposição direta do sol, o grande trabalho de retração do poliéster foram algumas das causas do descolamento.

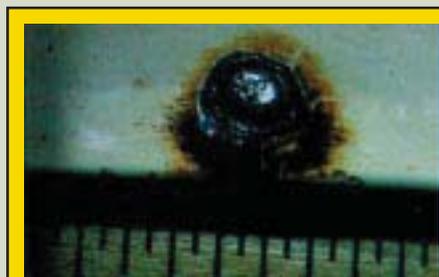
Um pite de corrosão em um revestimento epóxico, apresentando perda de metal de 1,62mm.
