48 pilares

Com um mínimo de interrupção, três blocos de edifícios tiveram seus pilares reforçados com fibra de carbono.

Carlos Alberto Monge

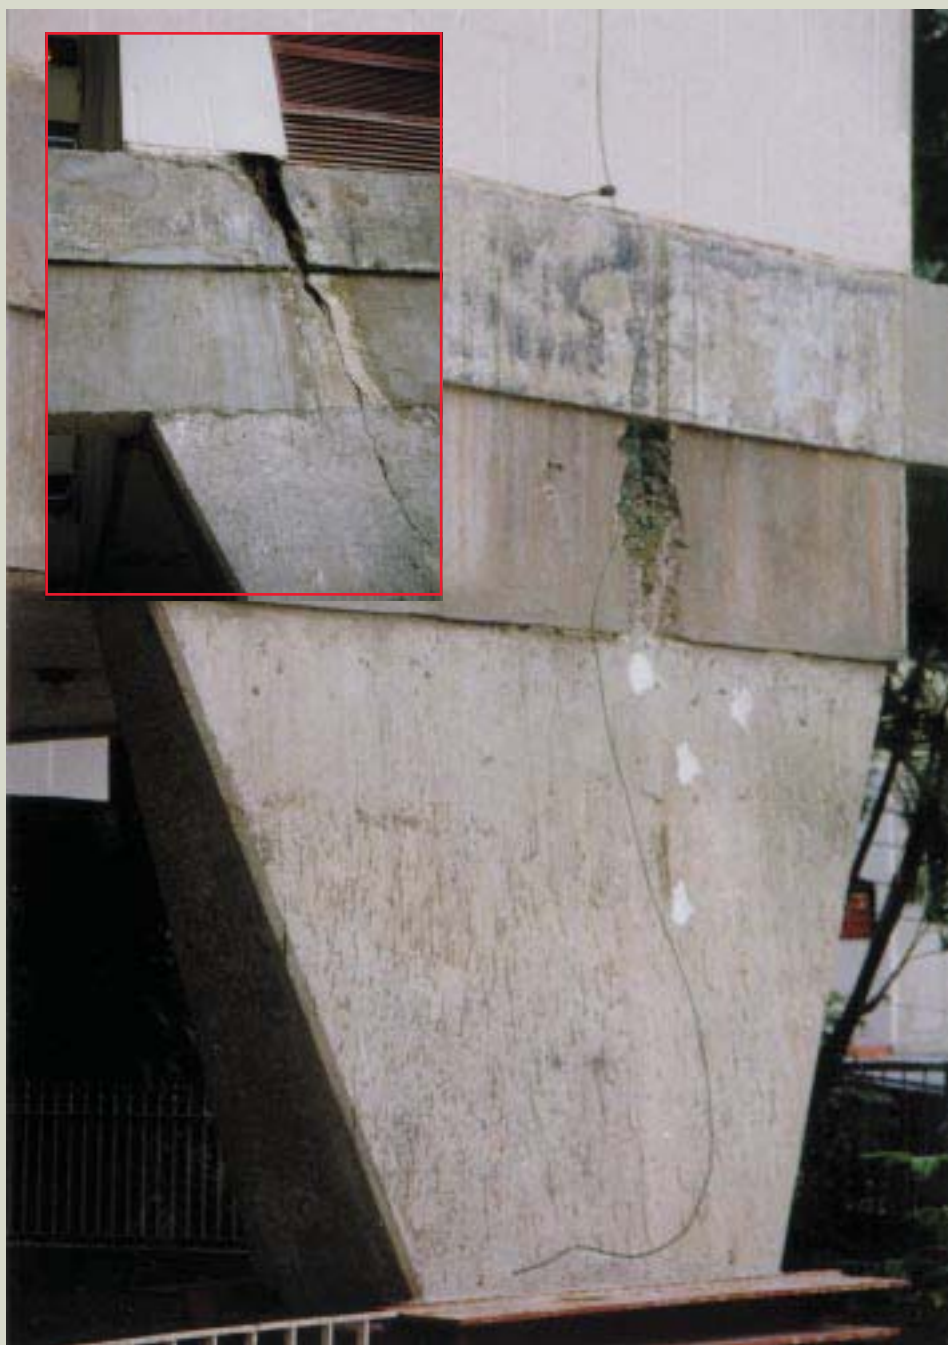
A situação dos pilares com trincas e fissuras verticais é evidenciada neste exemplo.

seu antigo revestimento, percebendo-se então a existência de trincas verticais mais ou menos situadas no meio da seção das peças. A causa deste sério sintoma foi atribuída, pelos calculistas, aos dois pilares que nascem a partir do primeiro pavimento e que descarregam nos pilares com seção em “V” situados no nível térreo. Este sistema de atuação de cargas, naturalmente em função da geometria das peças, provocou a surgência de trincas, motivado por provável deficiência na armação no topo dos pilares com seção em “V”.

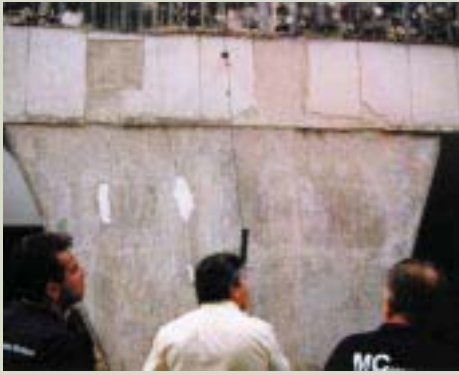
A seção variável em concreto armado típico dos pilares de edificação.

A partir daí, com a estrutura aparentemente segura, procederam-se os cálculos de estabilidade dos pilares, chegando-se a uma solução pela correção da seção variável dos pilares com execução de forma, aplicação de agente de colagem epóxico seguido da utilização de micro-concreto.

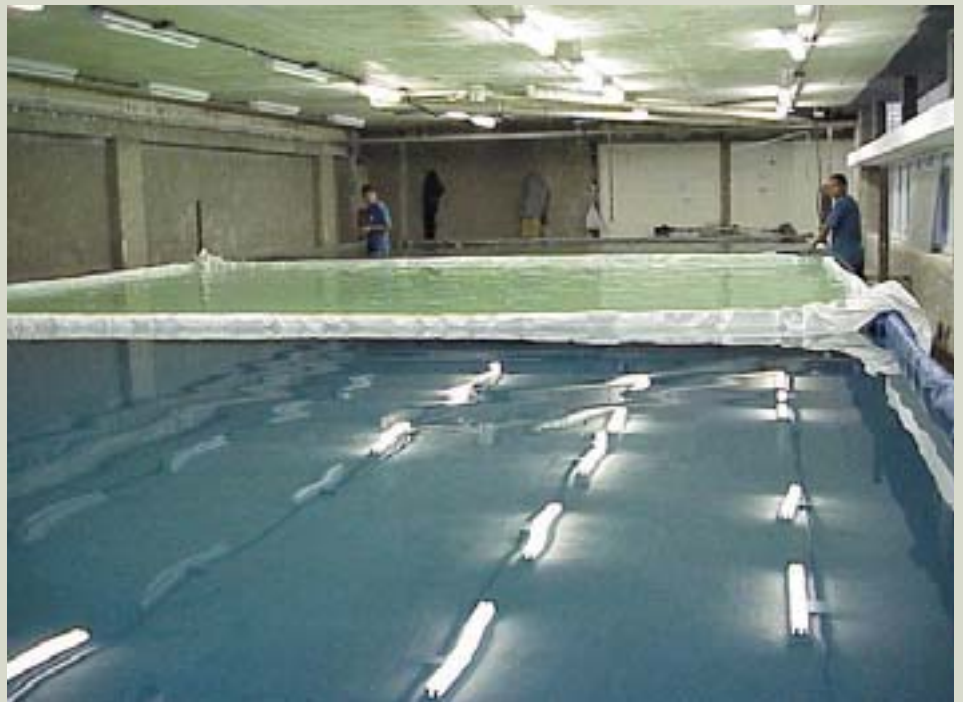
A prova de carga atingindo o último estágio de carregamento. Sobrecarga máxima atingida de 600kg/m².

No decorrer da prova de carga, após 14 horas com a carga plena de 600kg/m², a viga V11a apresentou fissuras e trincas em suas laterais, nas proximidades dos apoios e ao longo de seu comprimento. A região infe-

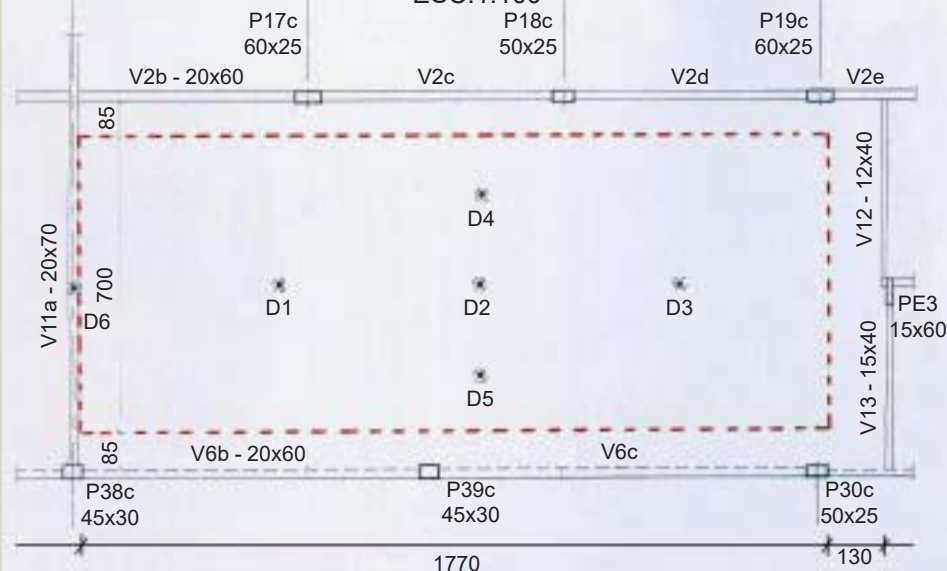
A disposição dos deflectômetros sob a laje e vigas periféricas.

Deflectômetros	Deflexão máxima Com 24 horas em plena carga (mm)	Deflexão residual (mm)	Deflexão residual tolerada DIN-1045 (mm)
----------------	--	------------------------	--

1	19,22	4,67	4,80
2	21,38	4,98	5,34
3	15,53	3,18	3,88
4	13,93	3,18	3,48
5	13,30	3,11	3,32
6	3,65	0,87	0,91

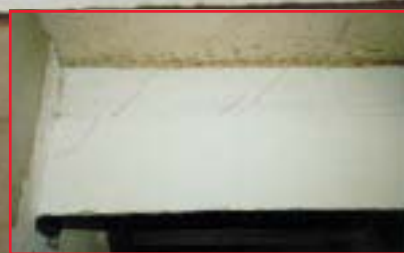
Nesta foto o registro da surgência de trincas inclinadas na viga V11a, após 14 horas de carga plena.

O projetista, de posse do resultado da prova de carga, decidiu fazer reforço adicional na viga V11a, tanto à cortante quanto à flexão, utilizando a técnica da fibra de carbono. Para a primeira situação, aplicou-se a fibra transversalmente às trincas surgidas próximo aos apoios. Para aumentar ainda mais a resistência aos esforços de flexão, decidiu aderir mais uma camada de fibra de carbono no fundo da viga.

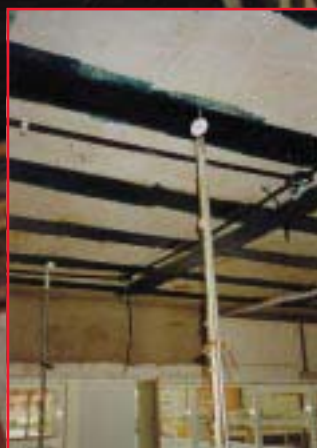
Em detalhe os deflectômetros nº 2 e 5, posicionados no centro geométrico da laje e a 1/4, respectivamente.

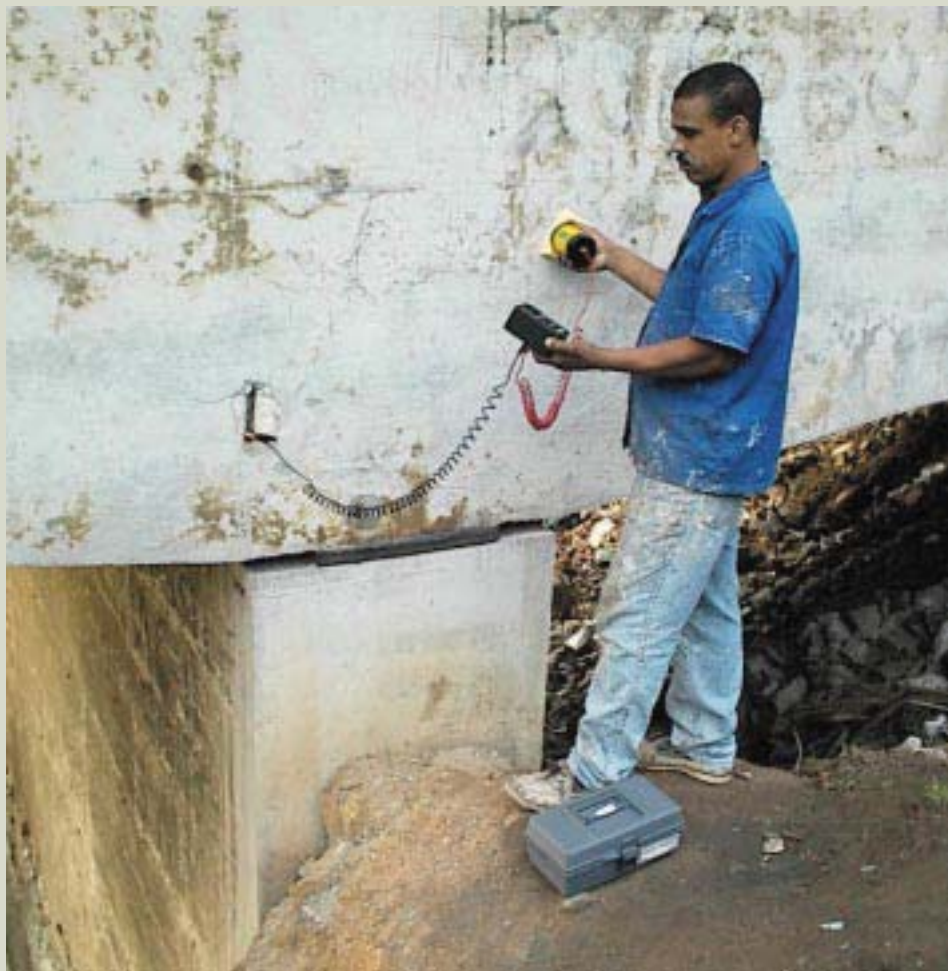
A investigação dos potenciais de corrosão, com o objetivo do mapeamento dos sintomas, em uma viga caixão sobre o pilar em um viaduto.
