Laje protendida reforçada com fibra de carbono

Saiba, em detalhes, como foi feito o reforço estrutural, em laje protendida, de uma usina geradora de energia, construída em 1957.

Biocorrosão em uma ETE

Veja como um tanque de aço, necessário ao tratamento de esgotos em uma grande indústria, corroeu e começou a vazar passados apenas seis meses de sua inauguração.

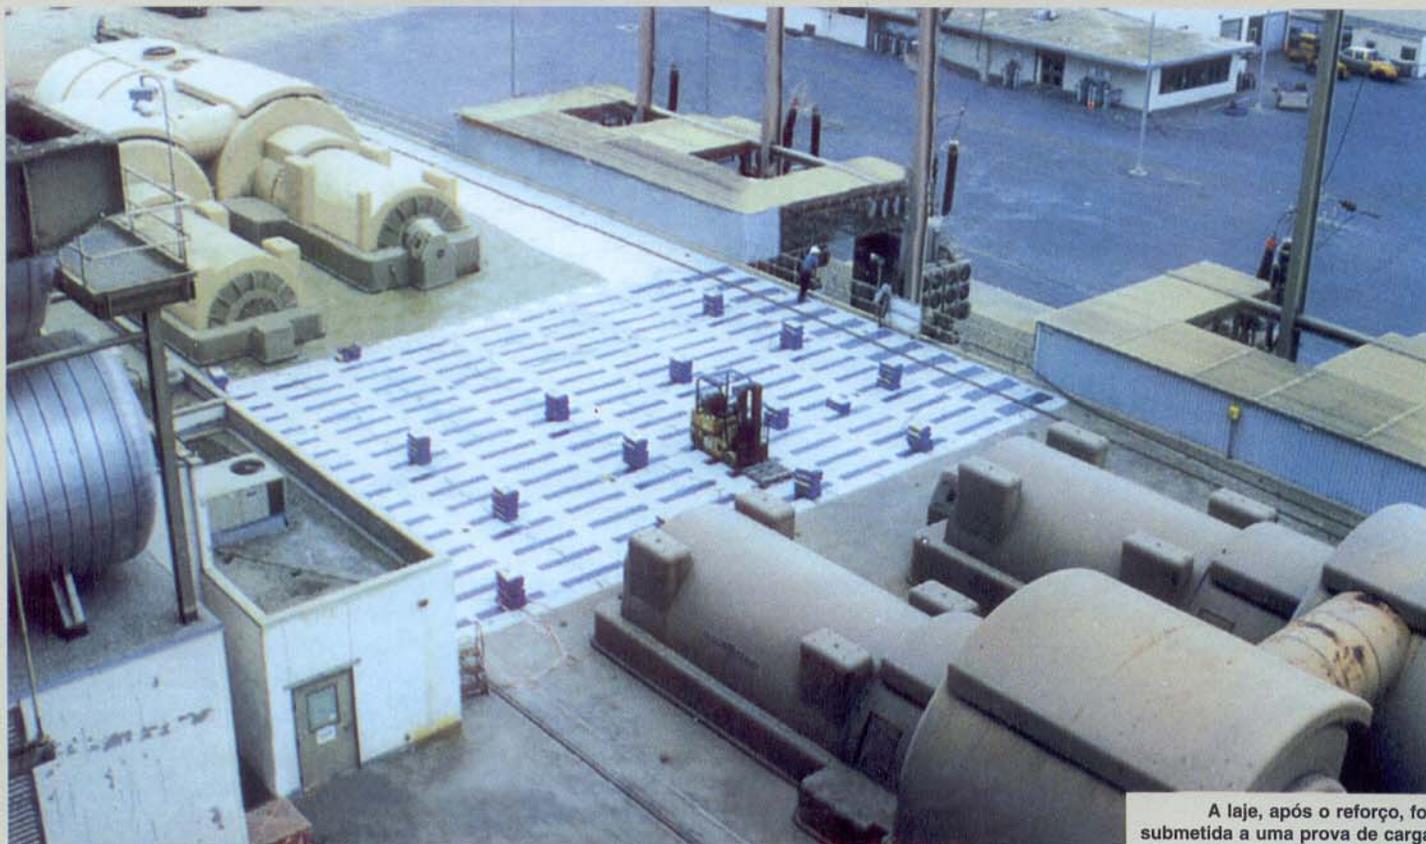
A laje, após o reforço, foi submetida a uma prova de carga com utilização de empilhadeira.

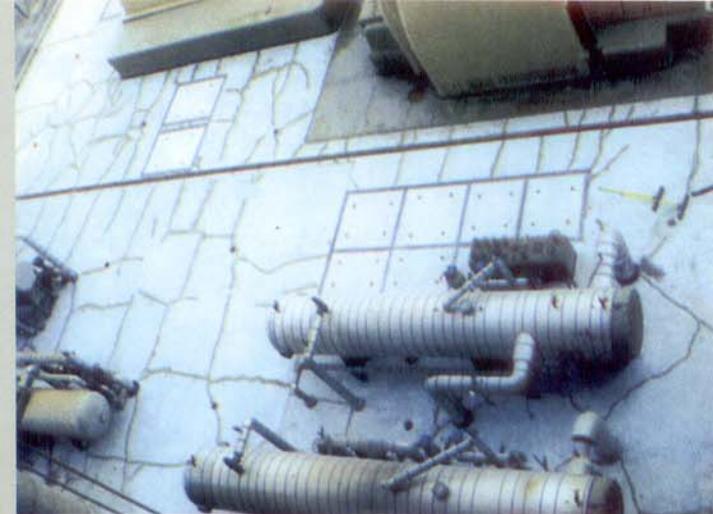
As trincas existentes na parte superior notabilizam a ordem de problemas na grande laje.

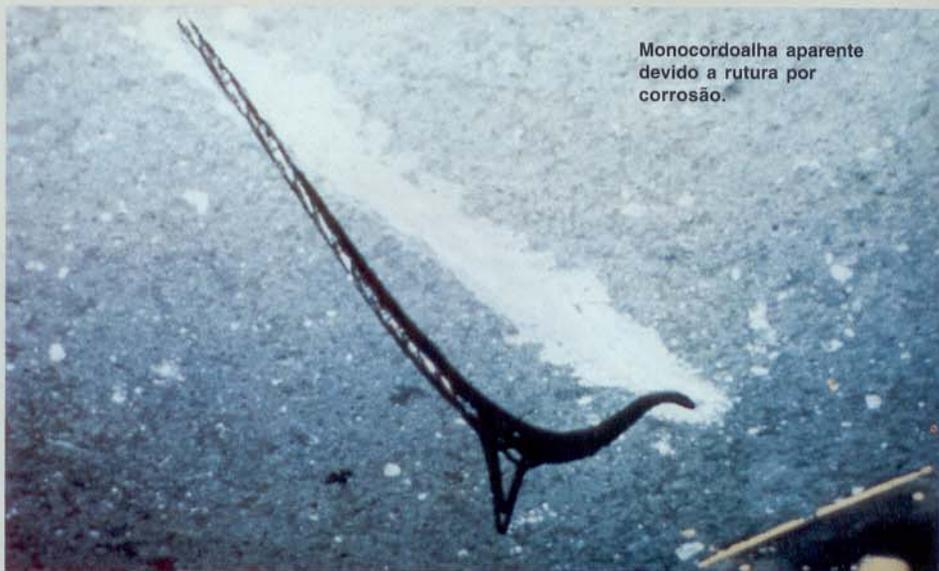
- A análise dos cabos rompidos evidenciou corrosão como causa
- 13% dos cabos existentes apresentavam-se quebrados
- 10% dos cabos com rutura parcial, onde constata-se, claramente, a presença de fissuras na superfície dos fios que formavam as monocordoalhas, diagnosticando o fenômeno de corrosão sob tensão
- A suposta presença da reatividade álcali-silíca foi testada com o kit de análise rápida, ASR Detect, constatando apenas a presença do gel sem comprometimento maior

Monocordoalha aparente devido a rutura por corrosão.

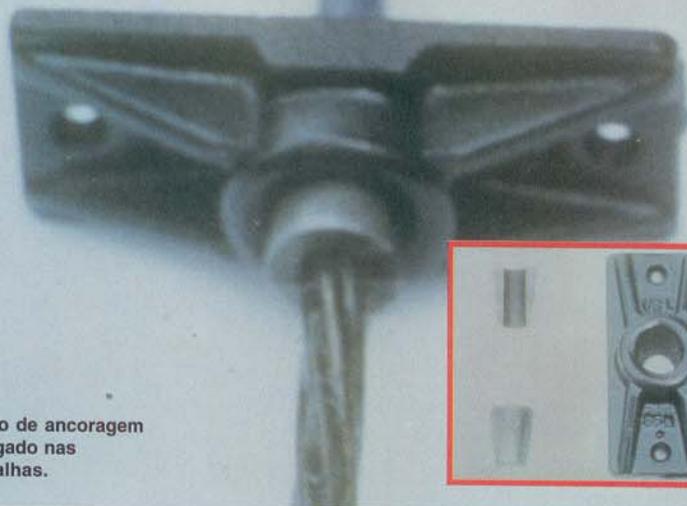
- Parte dos sistemas de ancoragens dos cabos protendidos apresentavam corrosão sem, no entanto, presença de fios quebrados

O dispositivo de ancoragem ativa empregado nas monocordalhas.

- Pintura galvânica dos dispositivos de ancoragem com zinco líquido, de modo a interromper a corrosão;
- Aplicação de tinta epóxica após o lixamento eletromecânico sem poeira, seguido de imprimação também com epóxi (foi exigida a garantia, por escrito, do fornecedor da tinta para o prazo de cinco anos);

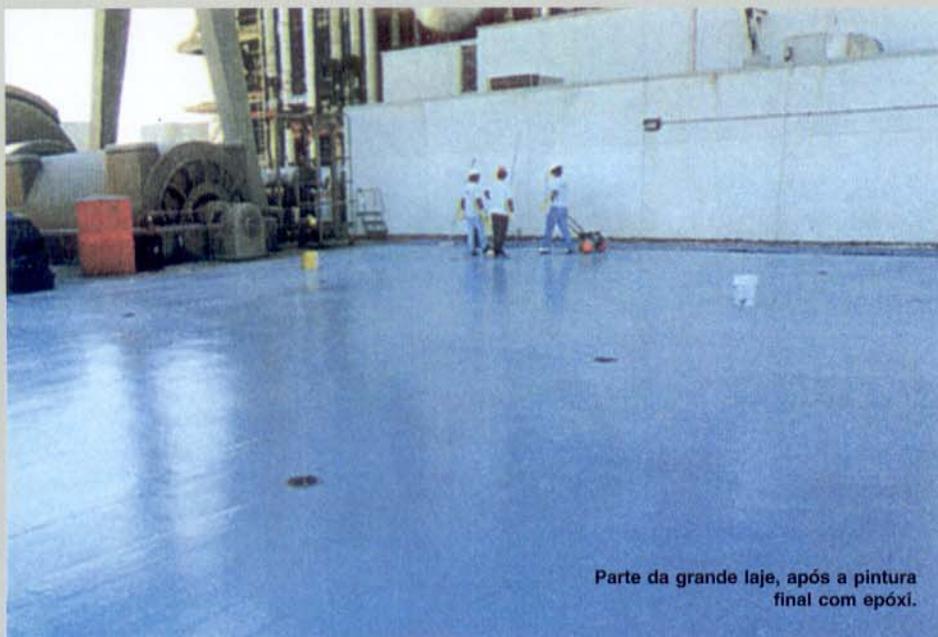
Parte da grande laje, após a pintura final com epóxi.

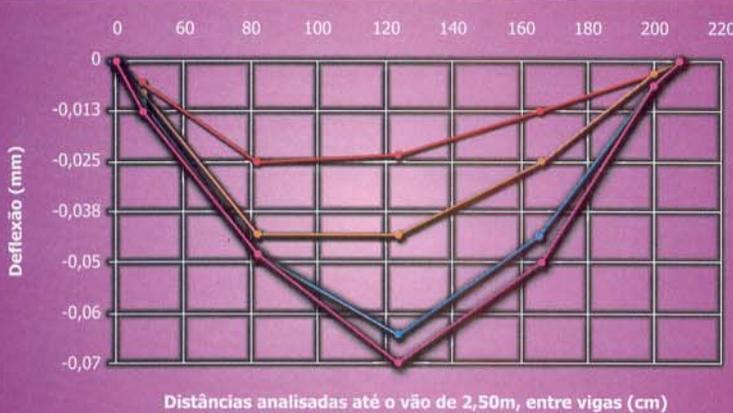
Varição da deformação da laje, sob a ação das rodas dianteiras da empilhadeira, com um total de 7.500kg, após o reforço executado. Foram executados quatro testes em vãos previamente escolhidos.

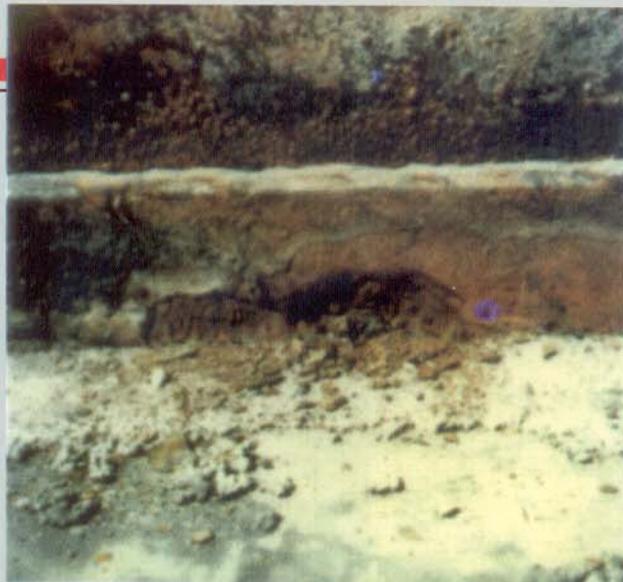
racos em diversas regiões do canal periférico, que tem uma espessura de 6mm e compõe a junta parede/fundo do tanque

Figura 2
Detalhe da junta parede-fundo do tanque, após a remoção do material friável. Processo violento de corrosão com perfuração total da parede do canal.

(figura 2). Esta patologia não é típica da corrosão do aço carbono em meio aquoso, assemelhando-se mais à corrosão grafítica (ou grafitação) do ferro fundido, onde a matriz do ferro é preferencialmente atacada, deixando pequenos rastros de grafite. A análise metalográfica da parede do canal não evidenciou qualquer problema em sua microestrutura que se relacionasse com a ruína observada.

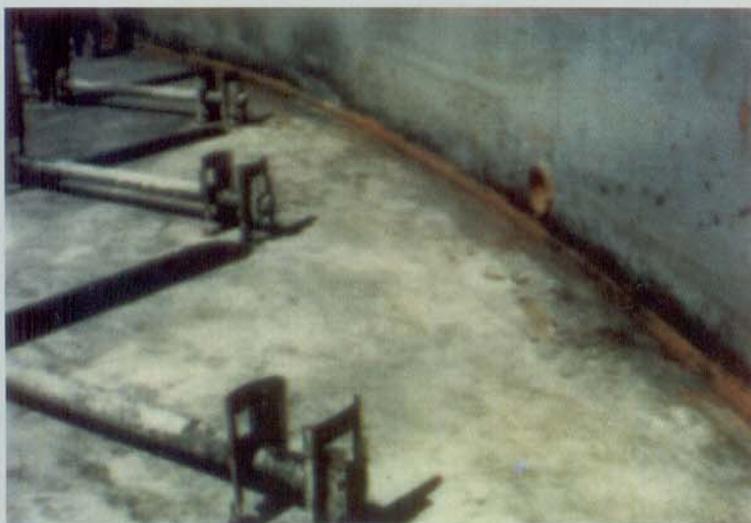
Figura 1
Vista de parte do interior do tanque após a remoção dos 30cm de sedimentos. Repare que a junta da parede do tanque com o fundo apresenta-se sem maiores problemas.

que, visto na figura 1, mostrava aquela corrosão peculiar a todos nós, isto é, corrosão uniforme, "bem aparentada", sem qualquer indicação de pites ou perfurações. Durante e após a remoção das "carepas" de corrosão, no entanto, apareceram depósitos não metálicos, bem densos, facilmente removidos com qualquer canivete. A remoção dos biodepósitos evidenciou verdadeiros bu-

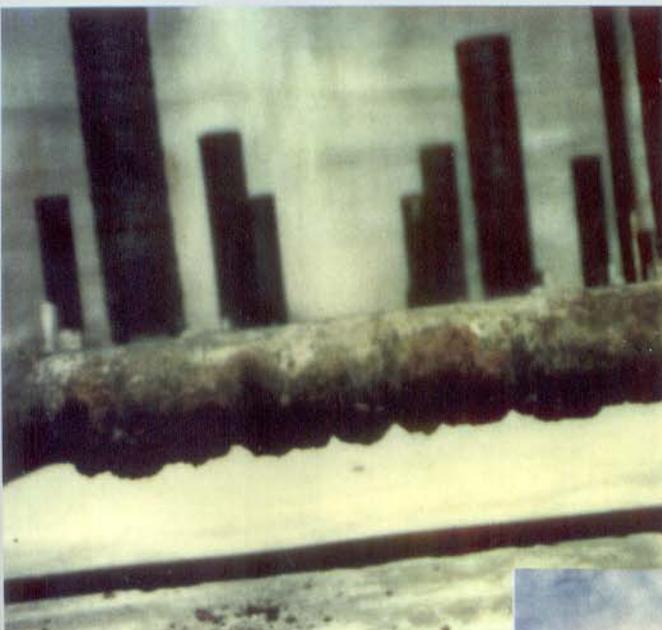
Figura 3
Vista lateral da tubulação de ar em aço inóx AISI 304, estando evidente os depósitos de bactérias, principalmente em sua região inferior.

lógica. A figura 3 evidencia um tubo de aço inox 304, típico das tubulações que distribuem ar neste tipo de tanque, estando situado alguns centímetros acima do fundo e, naturalmente, ficando imerso nos sedimentos encontrados, após a secagem do tanque.

Na mesma figura 3 pode-se observar, no tubo, grandes depósitos, na forma de montículos, posicionados a partir de sua

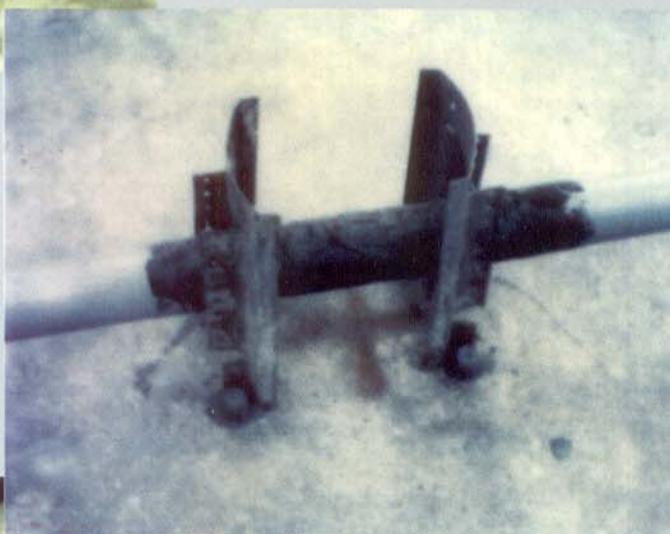
tubulação de aço inox, ao passo que seus suportes, em aço inox, localizados abaixo dos misturadores de água/ar, não apresentavam quase comprometimento. Muitos chumbadores de aço inox AISI 303 que sustentavam os suportes da tubulação imersos no concreto armado, praticamente desapareceram de tanta corrosão (figura 5).

Figura 5
Os suportes das tubulações de aço inóx 304 e a cabeça dos chumbadores. Os suportes apresentaram pouco ataque.

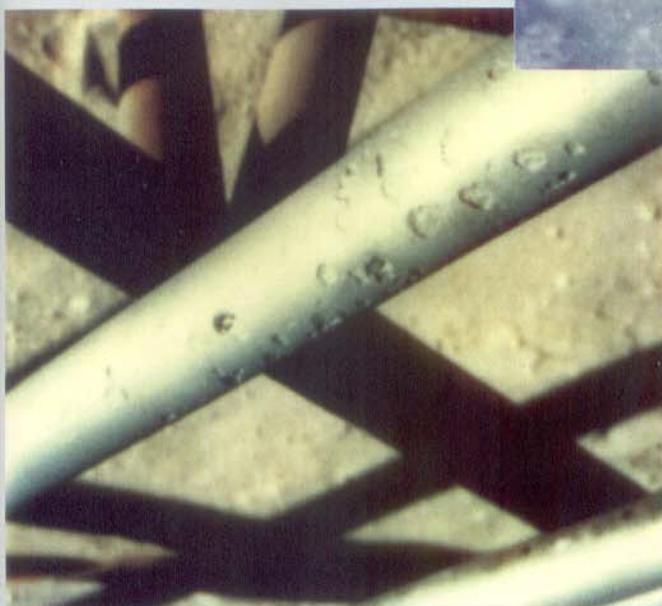
Figura 4
Região inferior do tubo, mostrado na figura 3, após o hidrojateamento de areia.

metade inferior, bastante duros por sinal. Após o hidrojateamento de areia, ficou evidente (figura 4) a verdadeira superfície do tubo, ou o que restou dela, ficando claro que a maioria dos profundos pites ocorreram sob os depósitos mostrados na figura 3. Muitos pites possuíam anéis concêntricos, típicos da corrosão do aço carbono submetido a colônias de bacté-

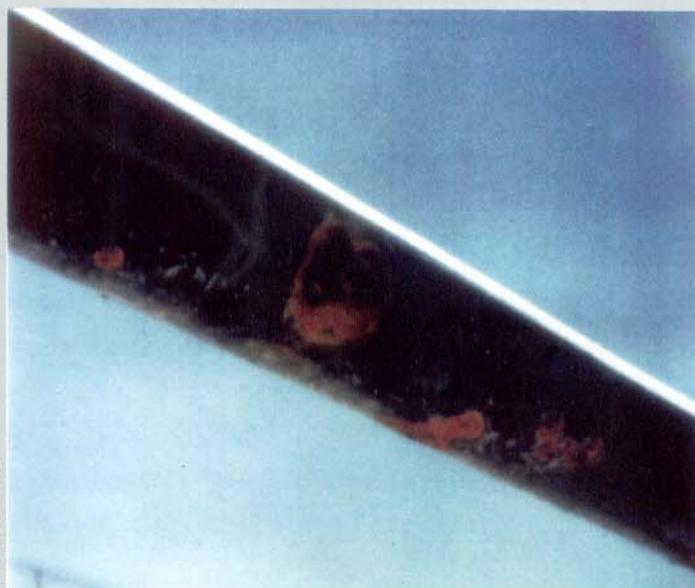
Figura 6
Tubulação de aço carbono evidenciando corrosão localizada nos defeitos da pintura. Caso típico da relação área anódica/catódica.

Aparentemente, até onde o revestimento epóxico protetor estava intacto não havia corrosão. Esta observação é verdadeira inclusive para as próprias paredes do tan-

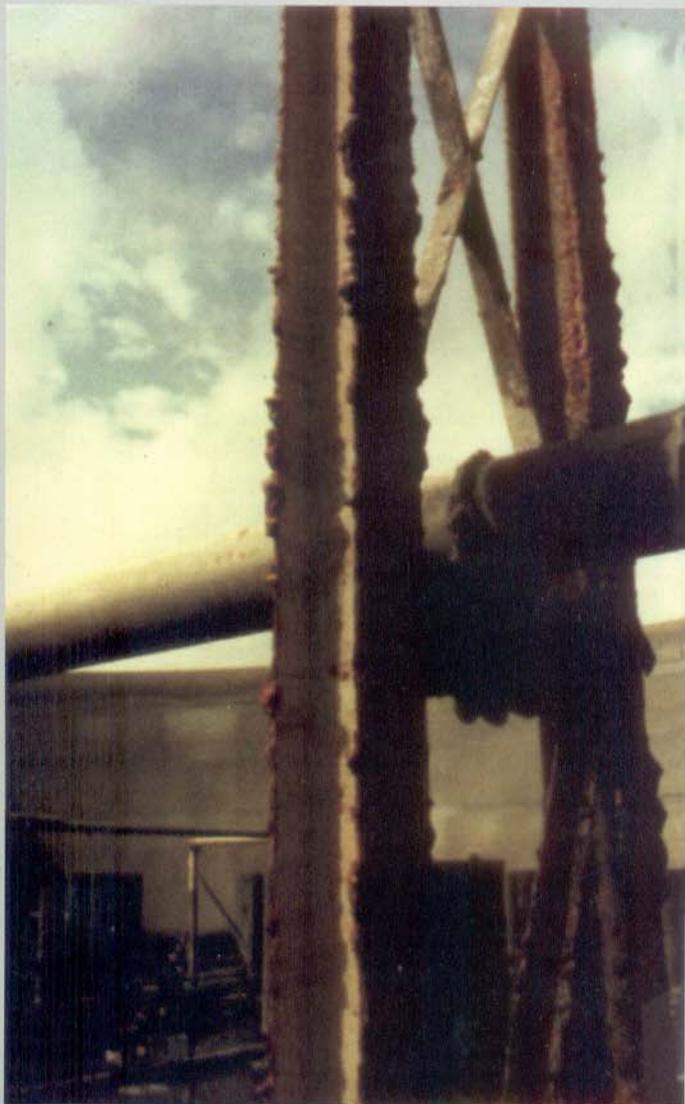
Figura 7
Suporte em aço galvanizado. Repare os montículos dos produtos da corrosão e bactérias. Após o desbaste, ficou evidente grave comprometimento pela corrosão.
