Pergunta:**Os guarda-corpos estão corroendo. O que fazer?**

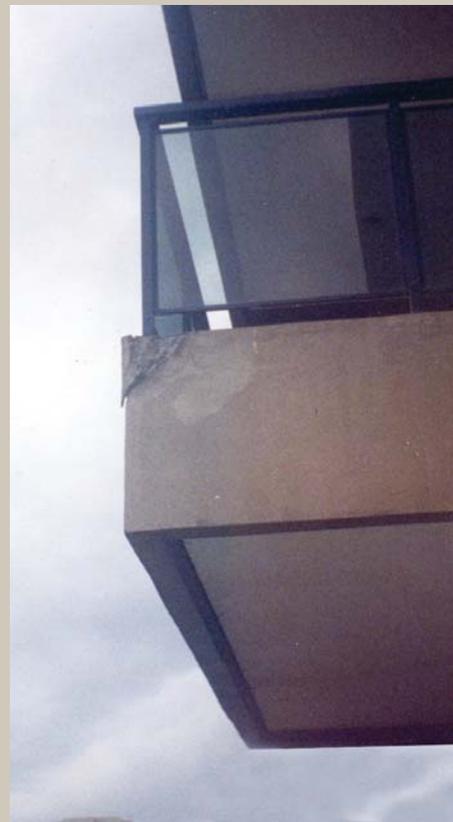
O chumbador em material ferroso corrói e expulsa o concreto, emboço, reboco etc.

Prezado José Luiz, guarda-corpos de varandas de edifícios, geralmente em alumínio, são fixados ao concreto das lajes através de barras de aço embutidas no perfil de alumínio, podendo ser galvanizadas ou não. A primeira razão para a ocorrência deste fenômeno, bastante comum por sinal, é que a parte da barra de aço que fica embutida no concreto da laje desenvolverá um potencial catódico, geralmente positivo. Algo como +150mV. À medida que a chuva acumula sobre a laje e em torno da barra de aço,

a porção externa da barra em contato com a chuva desenvolverá potencial típico em relação ao potencial da porção embutida no concreto. Algo como menos 400mV. Assim, pela diferença de potencial em jogo, haverá forte corrosão naquele contato. Há profissionais que já perceberam o problema e costumam revestir com epóxi toda a parte da barra que fica embutida no concreto, até a superfície. O fato é que não costuma adiantar muito, já que o revestimento na parte embutida no concreto manterá o mesmo potencial catódico. Um outro agravante é que a tinta epóxica, ou outro revestimento empregado, não costuma ser adequado para ficar imerso em meio alcalino e saturado, como o concreto naquela região, ocorrendo com o tempo sua deterioração. Há, também, o aspecto executivo pois, durante a execução, a barreira epóxica ou a galvanização presente na superfície da barra é arranhada, expondo a barra. Estes dois agravantes expõem a porção da barra embutida no concreto saturado com diferentes potenciais, ou seja, a porção revestida com epóxi terá um potencial catódico e aquelas regiões arranhadas ou propriamente os furos existentes no revestimento desenvolverão potenciais anódicos.

A solução é utilizar proteção catódica, envolvendo completamente a barra de aço, que serve de chumbador, no trecho a ser chumbado, com FIO (G) reconcretando-a. Desta forma, o FIO (G) desenvolverá potenciais bem anódicos, obrigando toda a

barra de aço embutida, além do trecho exposto imediatamente acima da mureta, envolvido pelo alumínio, a tornar-se catódico, não corroendo.
