# PINTURA INADEQUADA, EMBOÇO COMPROMETIDO

Um casamento sem futuro em fachada de edificação, motivado pela utilização de materiais inadequados.

# PROBLEMAS EM GALERIAS DE DRENAGEM

## Juntas com vazamentos causam assentamento do pavimento de ruas

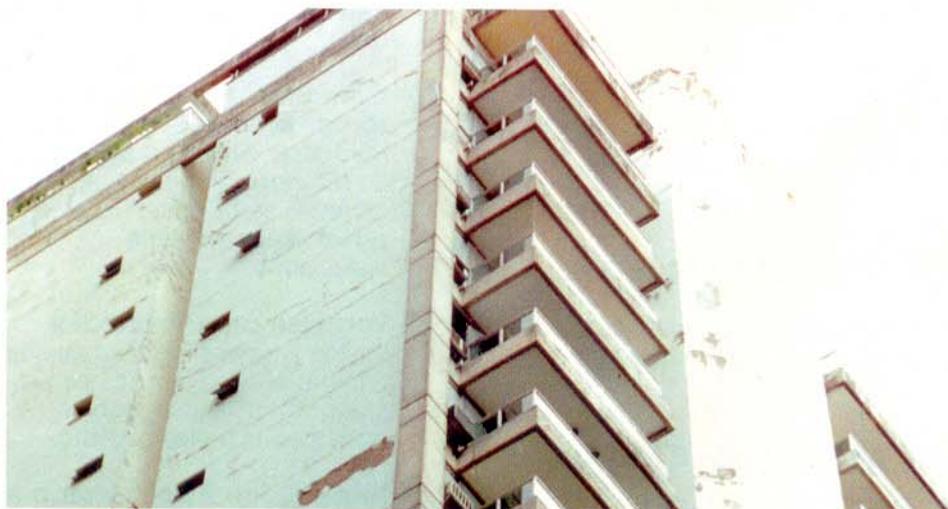
No canto esquerdo da foto verificam-se sérios deslocamentos com a presença de emboço exposto, evidenciando grande quantidade de argila. Nota-se que o sintoma é generalizado. O emprego de tinta, embora acrílica, não significa que resistirá à intempérie. É necessário conhecer sua performance antes de comprá-la. A tinta empregada neste edifício não teve qualidade suficiente para proteger seu emboço suporte.

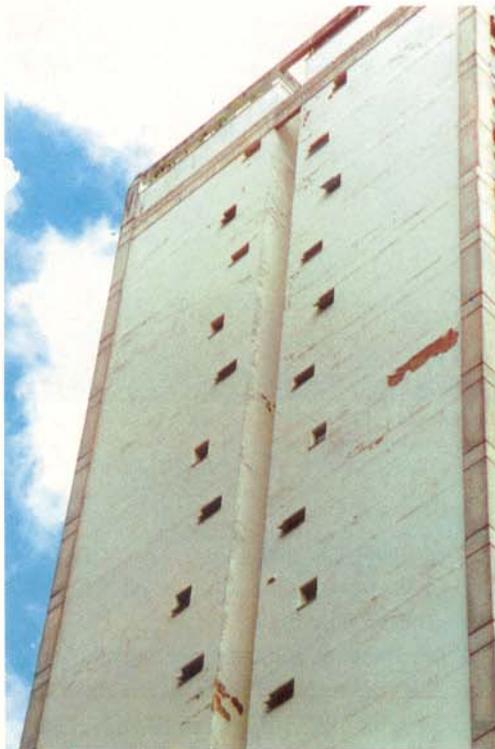
O grau de meteorização do emboço suporte é tão grande que expulsou, em algumas regiões, a película de tinta.

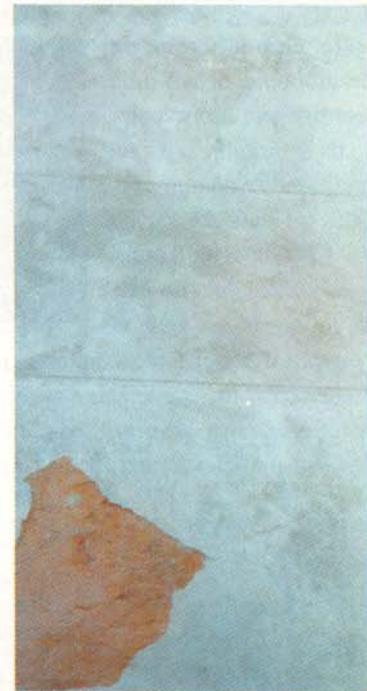
Em detalhe, o estado do emboço entumescido deslocando a própria tinta "protetora".

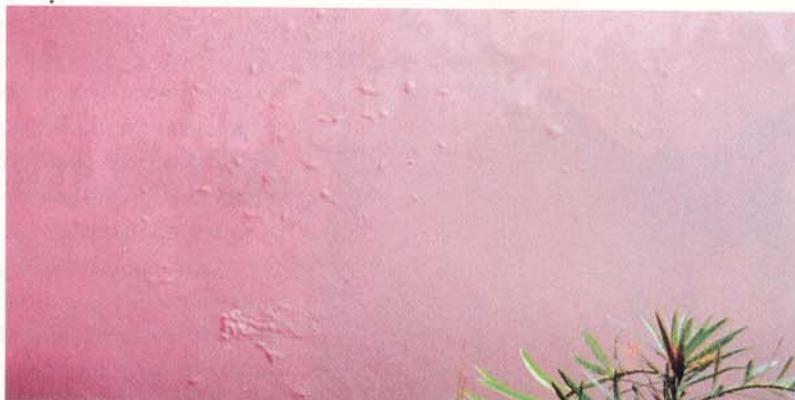
*Foto comparativa: uma das funções principais da pintura de fachadas é proteger a parede contra a penetração d' água da chuva. Esta tinta apresenta-se totalmente permeável à ação da chuva torrencial, embora seja uma tinta acrílica. Pode-se ver lesões na pintura, formadas por bolhas d' água generalizadas. Percebe-se também que a metade inferior da parede encontra-se molhada. A água penetra mas não consegue sair com a mesma facilidade com que entrou, acumulando-se entre a película de tinta e o emboço.*

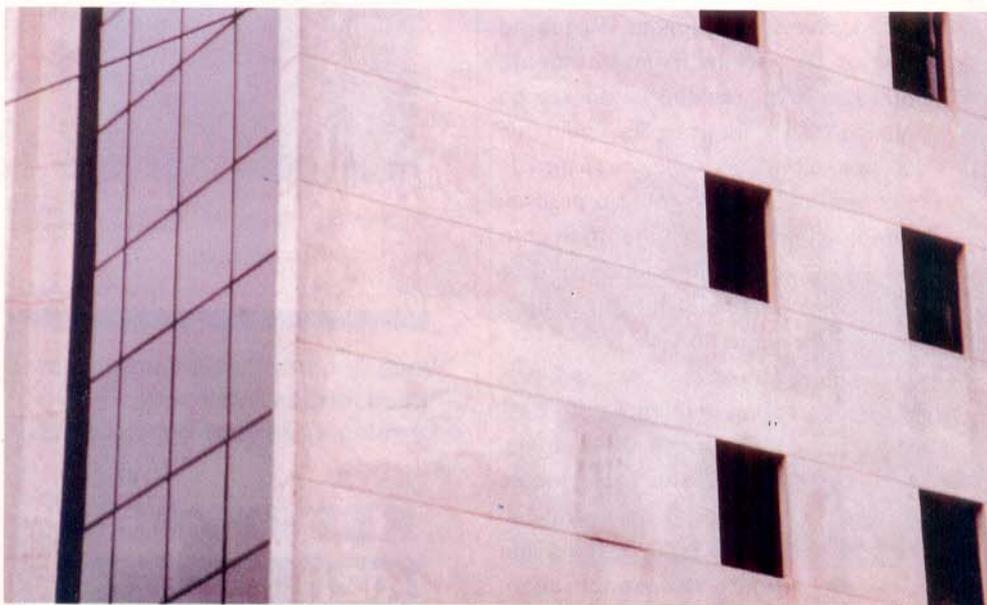
*Foto comparativa. Nota-se nesta fachada que o revestimento de acabamento é absolutamente permeável, fazendo com que as trincas do emboço fiquem completamente expostas à ação da chuva. Verifica-se, perfeitamente, a presença d' água na parede.*

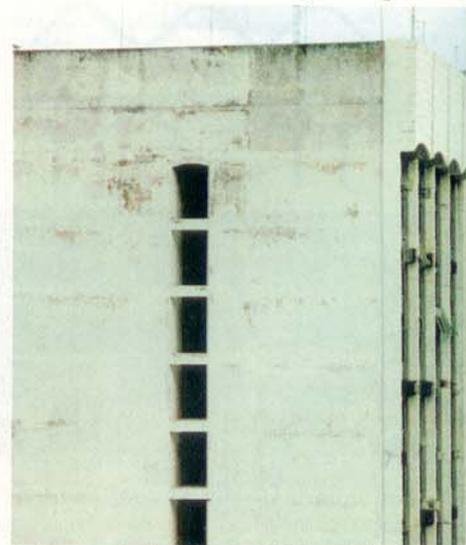
*Região mais alta da edificação sujeita à ação da chuva torrencial. O resultado é a penetração da chuva no emboço suporte e o seu comprometimento, estabelecendo-se um plano propício ao desenvolvimento de fungos e etc.*

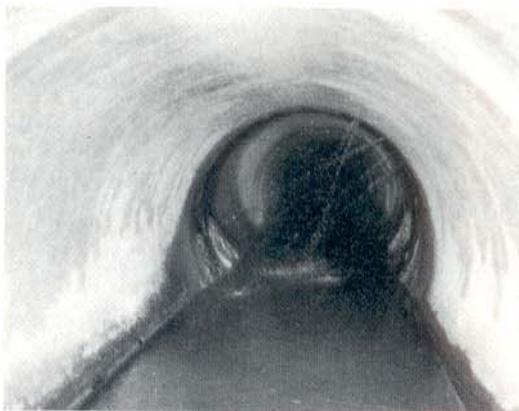
Visão de uma seção da galeria

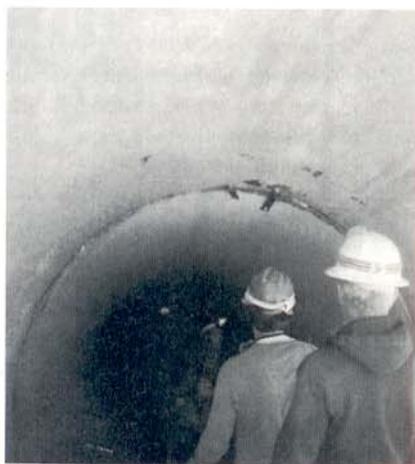
A inspeção na galeria revelou ausência de tratamento adequado nas juntas.

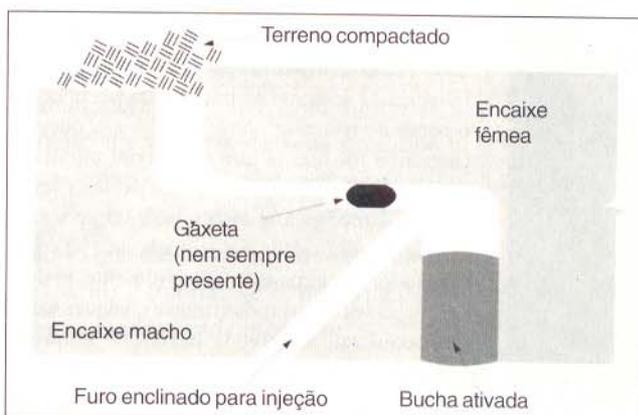
Seção da junta da galeria que obedece ao padrão de encaixe macho/fêmea e o esquema de tratamento. Veda-se a boca da junta e fura-se inclinado para se ter acesso ao interior da mesma, injetando-se a seguir.

As juntas foram, inicialmente, preparadas com injeção d'água a uma pressão média de 150kg/cm<sup>2</sup>, de modo a se lavar a terra, detritos e outras sugidades que lá se alojaram, podendo prejudicar a aderência da resina com as paredes do concreto e o próprio fluxo da injeção. O próximo desafio seria preencher os vazios externos, vizinhos às juntas e o seu próprio interior. A solução foi usar a técnica da bucha ativada que consiste em se molhar tiras de cizal no PH e a seguir na água, instalando-se

Foram realizados furos inclinados na região das juntas, acessando seu compartimento

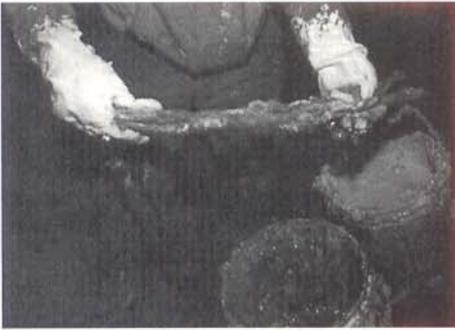
O sistema "bucha ativada" sendo preparado.

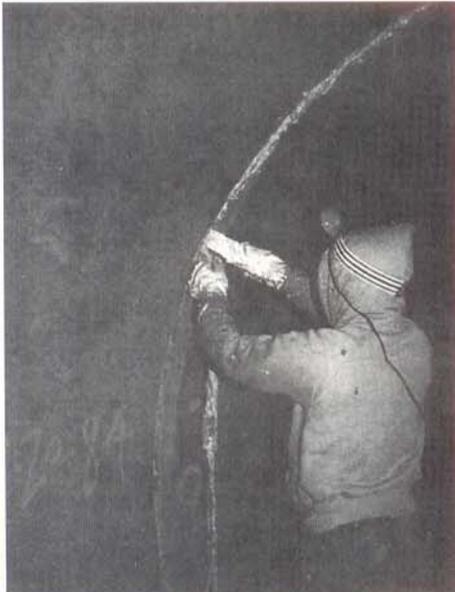
Instalando o sistema "Buchha ativada" na junta.

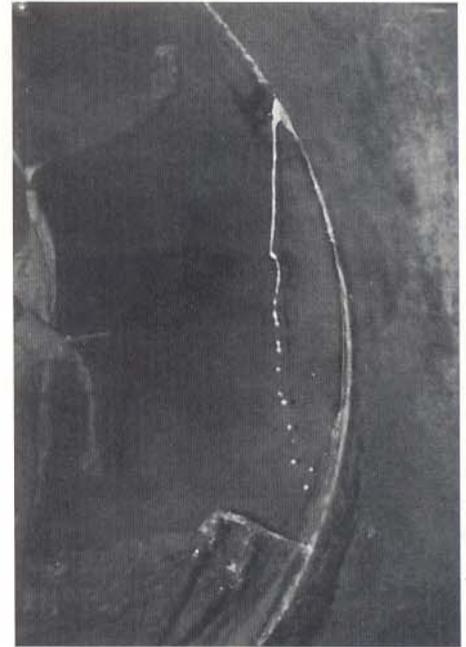
Durante o intervalo da injeção o PH expande e rompe a "Buchha ativada" em um ponto.

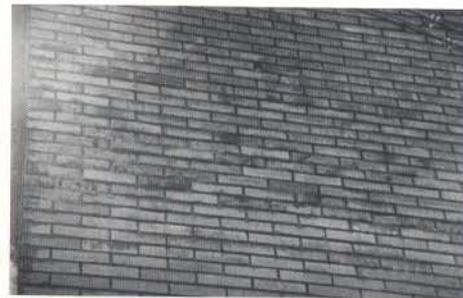
O grau de degradação do revestimento cerâmico, função da ausência de um protetor adequado.

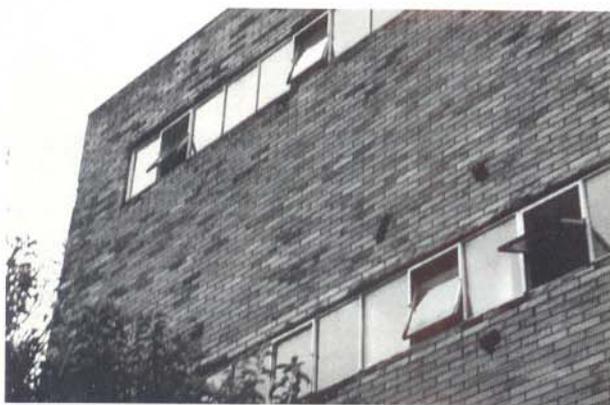
Manchas, formação de fungos: exposição da cerâmica à ação do tempo.

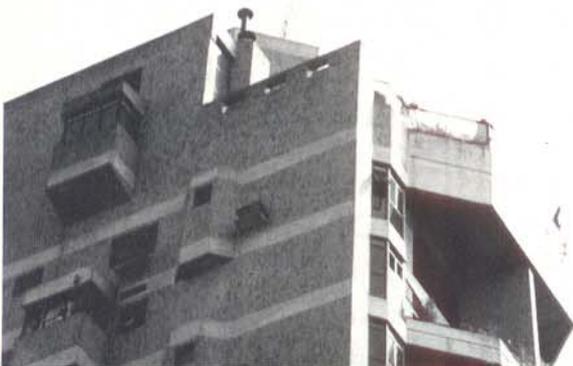
Mesmos sintomas na parte alta desta fachada devido à maior ação do tempo.

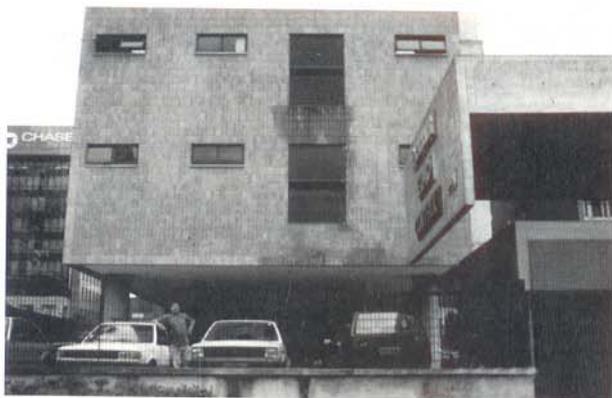
Neste prédio nota-se, em determinadas regiões, a molhabilidade da cerâmica, tornando-a um fácil alvo ao desenvolvimento de eflorescências, fungos, etc.

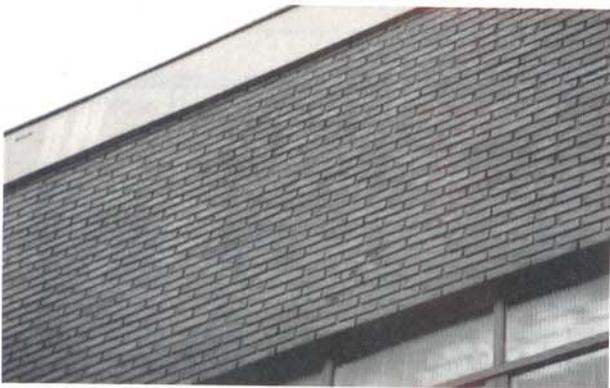
Pode-se notar que ainda existem vestígios do verniz aplicado, que, na verdade, nada protege.

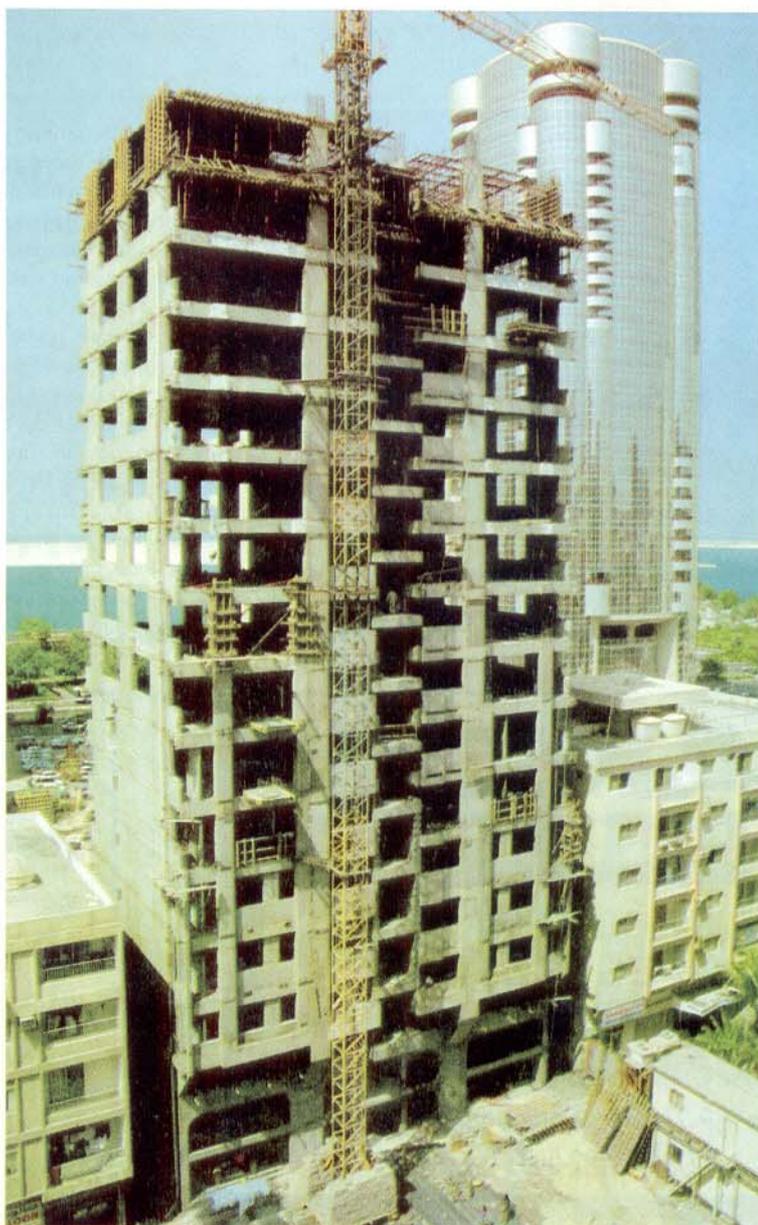
*Neste prédio, cerca de 30 dias após os trabalhos de concretagem, foram iniciados os trabalhos de proteção catódica com pintura energizante.*

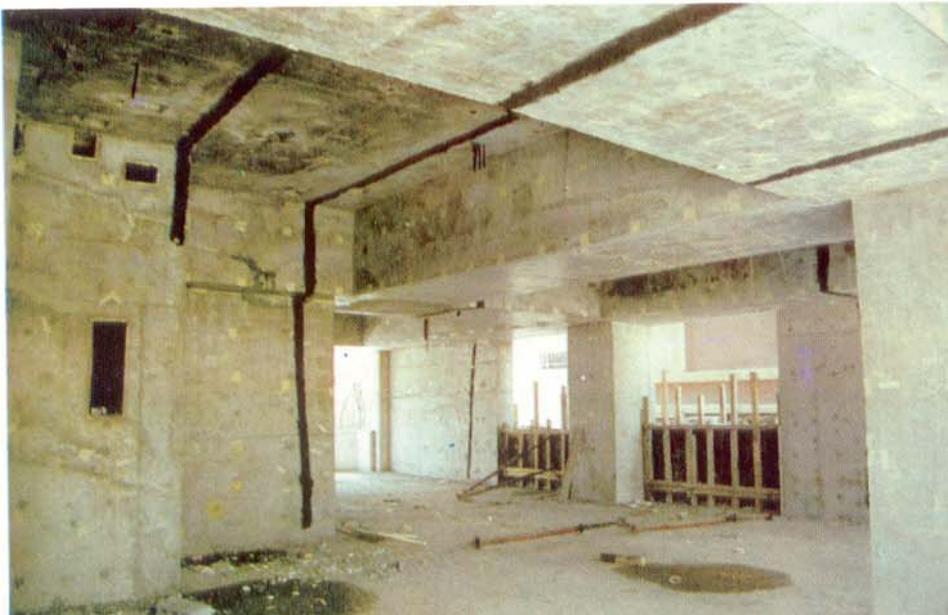
*O finíssimo fio (anodo) de titânio sendo fixado juntamente com uma imprimação da pintura energizante nas paredes e lajes (de concreto armado).*

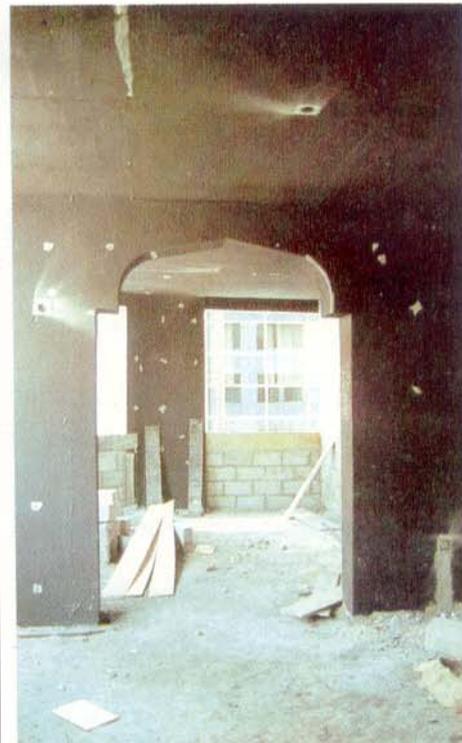
*Pintura energizante executada. Nenhum processo de corrosão poderá se desenvolver.*

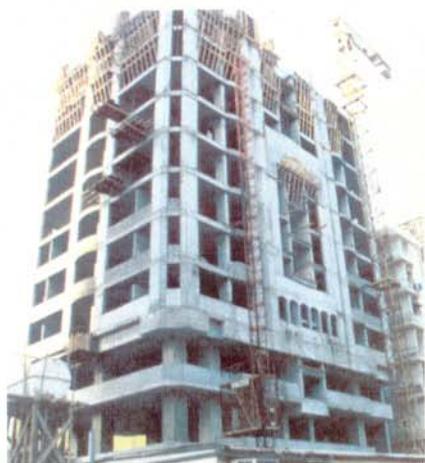
*Após os trabalhos de concretagem nesta edificação, foram iniciados os serviços com pintura energizante.*

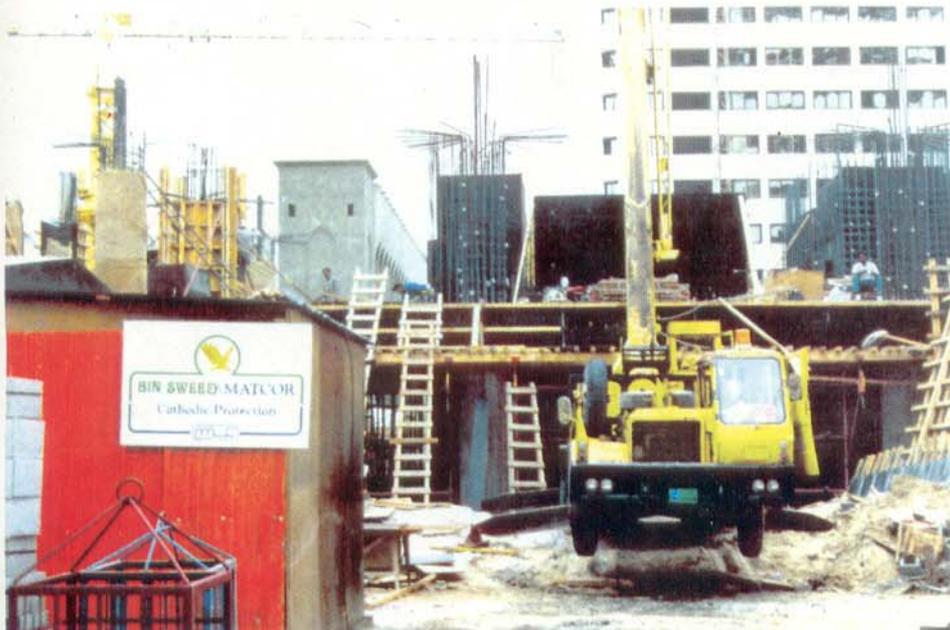
Fundação, térreo e 1º andar já com a pintura energizante. Fim do início do processo de corrosão nas armaduras do concreto.
