Graut Químico de Microcimento

Impermeabilidade e consolidação sem problemas.

CORROSÃO GALVÂNICA

O crescente uso de metais diferentes na construção obriga-nos a saber mais sobre corrosão galvânica.

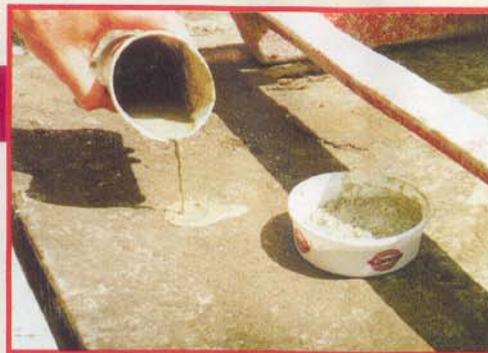
Viscosidade em torno de 10cps (apenas 10 vezes a da água) e grandes resistências. O resultado é a ótima penetrabilidade em solos finos e em fissuras, tanto de rochas quanto de estruturas de concreto.

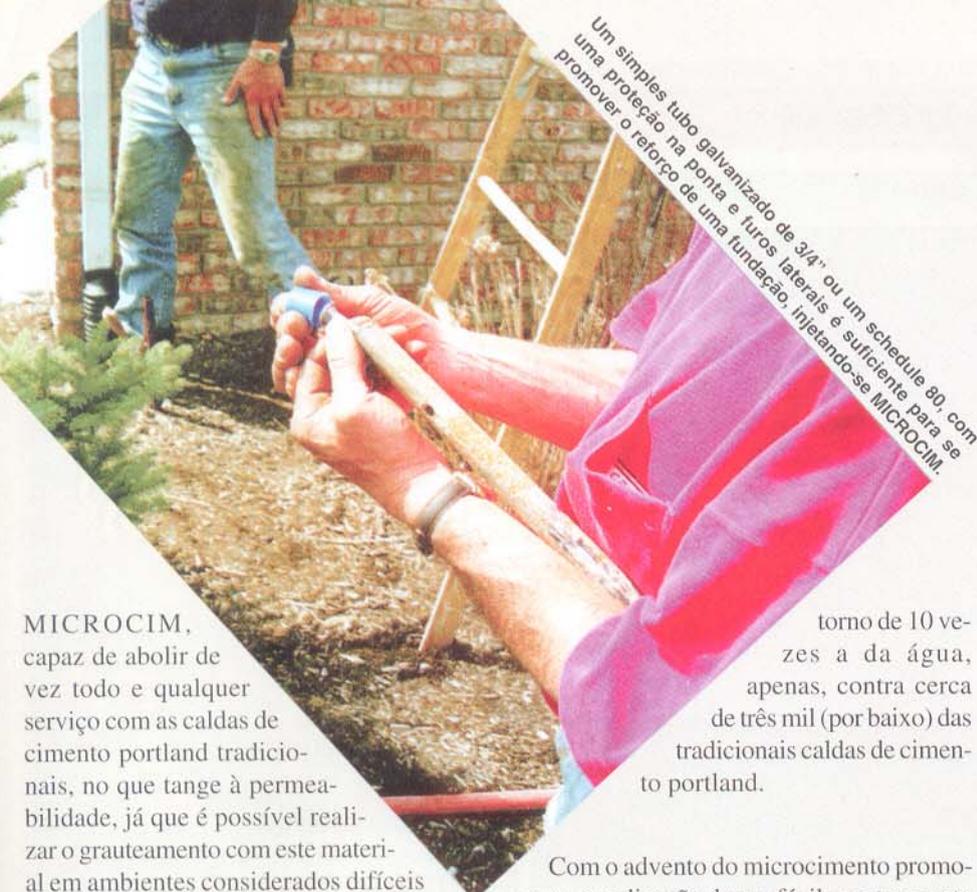
Um simples tubo galvanizado de 3/4" ou um schedule 80, com uma proteção na ponta e furos laterais é suficiente para se promover o reforço de uma fundação, injetando-se MICROCIM.

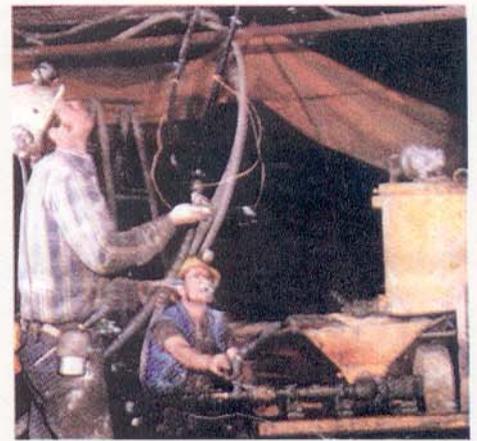
Reforço da estrutura do teto de uma mina.

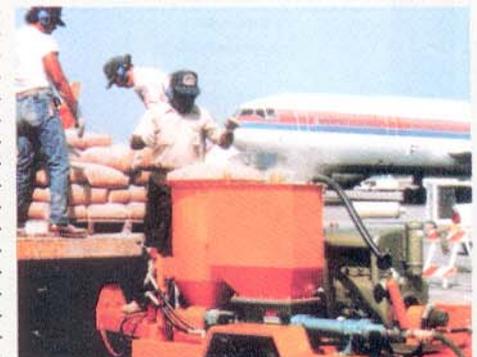
Estabilização do terreno sob a pista de um aeroporto.

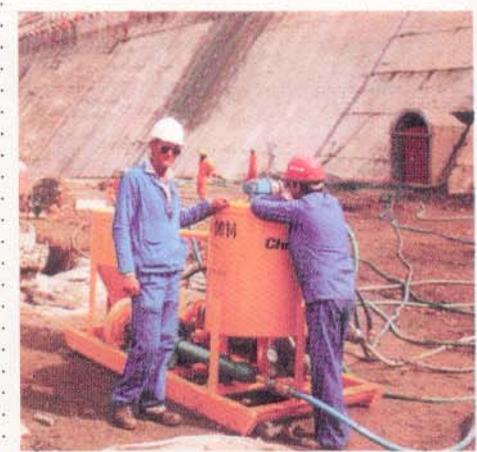
Grauteamento na parede de jusante de uma barragem.

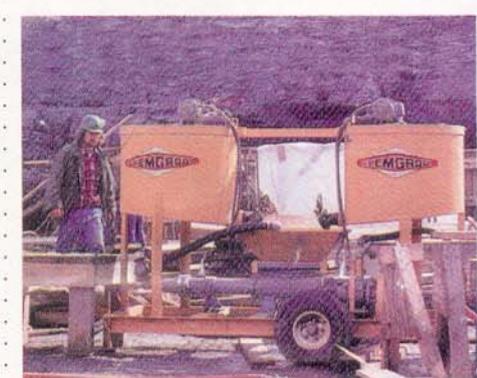
Aplicação em rocha em uma usina nuclear.

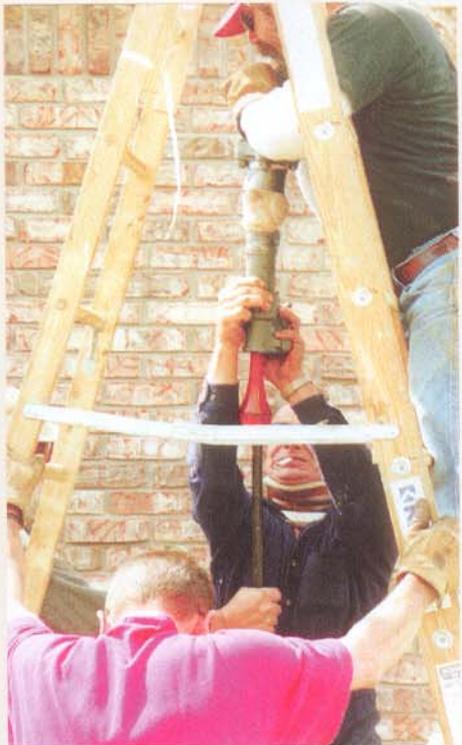
A cravação do tubo poderá ser feita através de um rompedor pneumático com ponta adaptada.

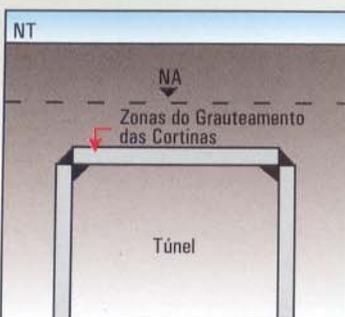
Impedindo Infiltrações

• N.T: Nível do Terreno N.A: Nível d'água

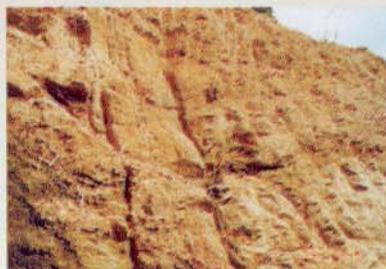
O conhecimento da inclinação das juntas é fundamental. Aqui, juntas verticais e horizontais.

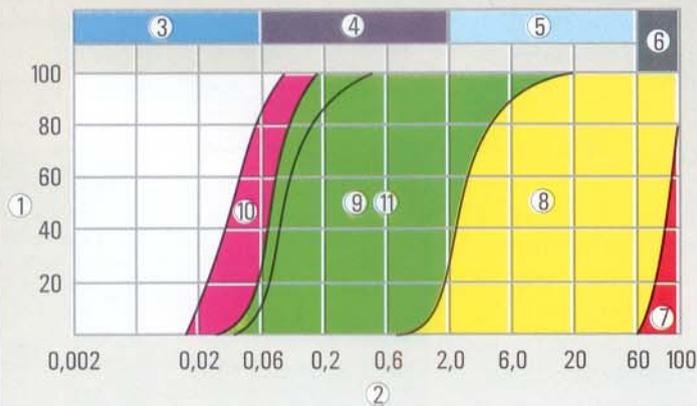
Campo de aplicação dos grauts químicos.

- 1 - Diâmetro da partícula que passa na respectiva peneira (% em peso)
- 2 - Diâmetro do grão (mm)
- 3 - Silte
- 4 - Areia
- 5 - Cascalho
- 6 - Seixos
- 7 - Argamassa
- 8 - Cimento comum
- 9 - Grauts de silícicos
- 10 - Grauts de resinas
- 11 - Graut de micro cimento

O grauteamento em solos depende substancialmente da distribuição do tamanho do grão. Dever-se-á considerar que o solo normalmente é caracterizado por uma extratificação, isto é, apresenta diferentes camadas, havendo portanto a possibilidade de trabalhar cada uma com diferentes grauts químicos, de maneira a se proceder um melhor preenchimento. Após a determinação da distribuição dos tamanhos de grãos de cada camada (curva granulométrica), dever-se-á compará-las com as curvas da figura ao lado. Como foi explicado na RECUPERAR nº 23, dever-se-á calcular (ou estimar de forma adequada) o índice de vazios e a densidade de cada material.

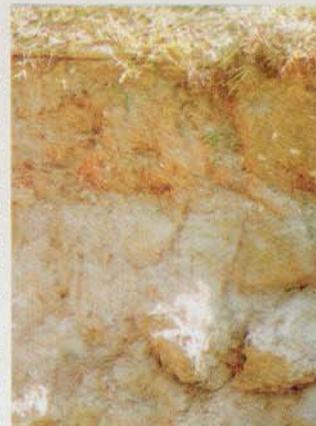
É importante conhecer as camadas do solo.

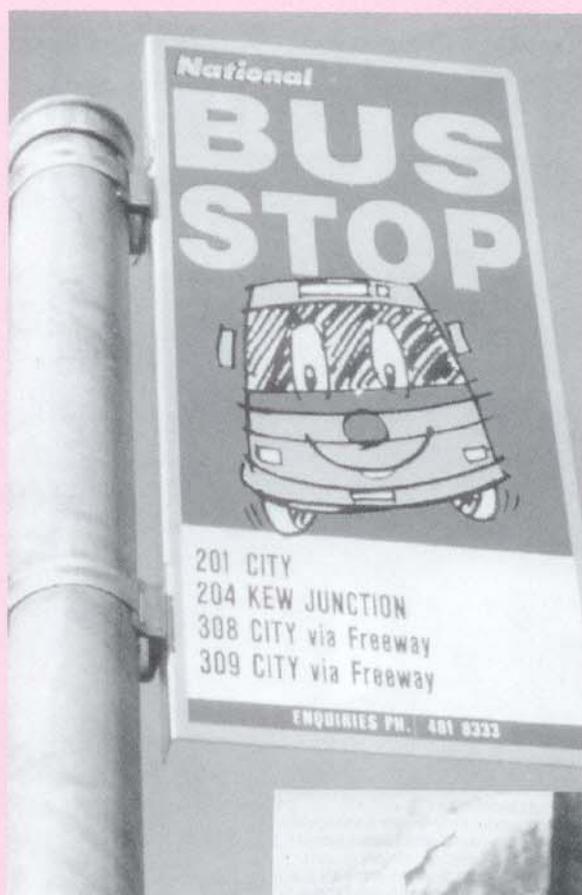
Figura 1 - Uma perfeita combinação de metais diferentes: abraçadeiras de aço inoxidável prendendo um letreiro de aço galvanizado em uma parada de ônibus. O poste é de aço doce.

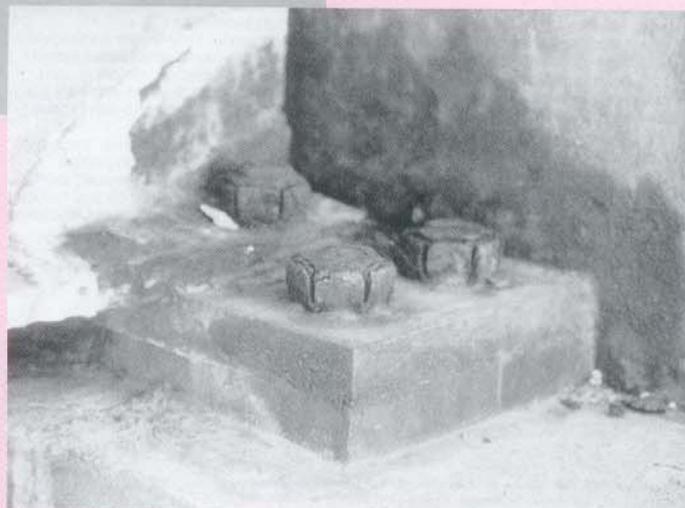
Figura 2 - Corrosão localizada e acelerada em um apoio metálico formado de liga de cobre sob uma longarina metálica de uma ponte. O problema seria bem pior se esta região fosse mais exposta ao tempo ou mesmo continuamente molhada.

Catodos com grandes áreas descobertas podem ser problemáticos. Logo, é de bastante interesse que se reduza esta influência corrosiva, pintando-os. A prática do isolamento do catodo nem sempre é viável e quando é feito, peca-se na sua manutenção. O apoio, em liga de cobre, da ponte

mostrada na figura 2 foi pintado para limitar o avanço da corrosão.

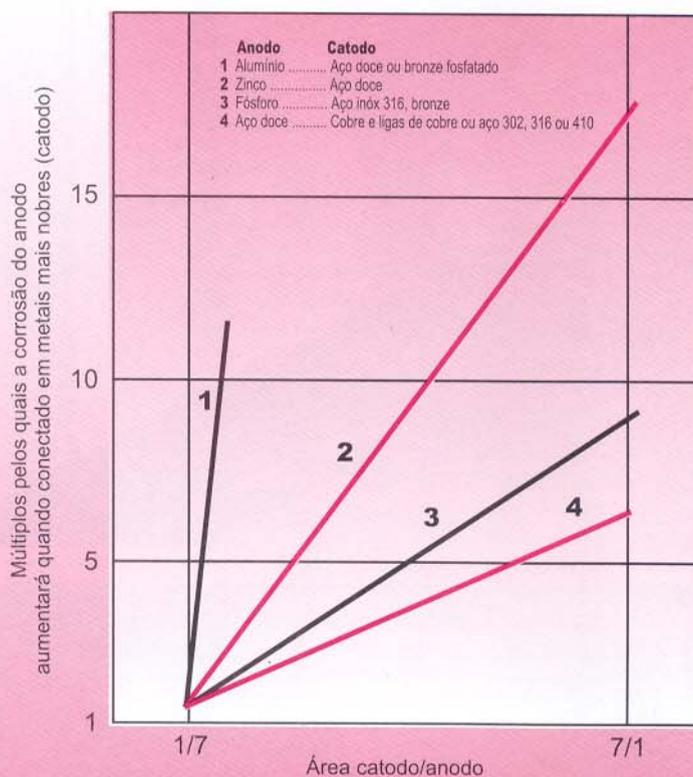
Figura 3 - Metais comuns com corrosão acelerada motivada por diferentes áreas catodo/anodo.

· A relação entre a área do metal catódico e a
· do metal anódico é um fator bem crítico na
· corrosão galvânica. Como mostramos na fi-
· gura 3, a taxa de corrosão será tanto maior
· quanto for a diferença, na série galvânica,
· entre os metais em contato e a relação entre
· as suas áreas. Um exemplo característico e
· muito comum é o uso de "braços" ou "per-
· nas" em aço inoxidável para dar estabilida-

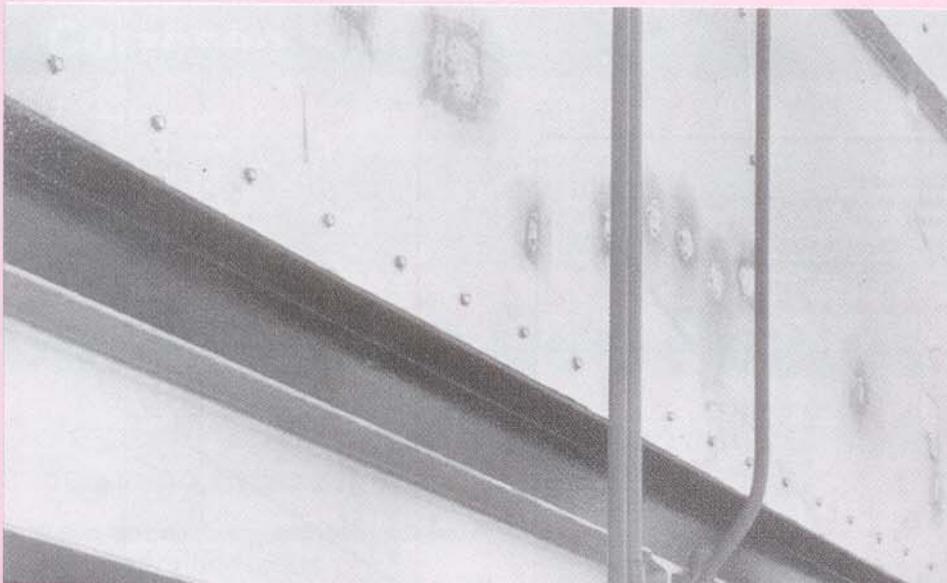
Figura 4 - Em uma torre de refrigeração, o revestimento epóxico foi perfurado após 18 meses de aplicado...

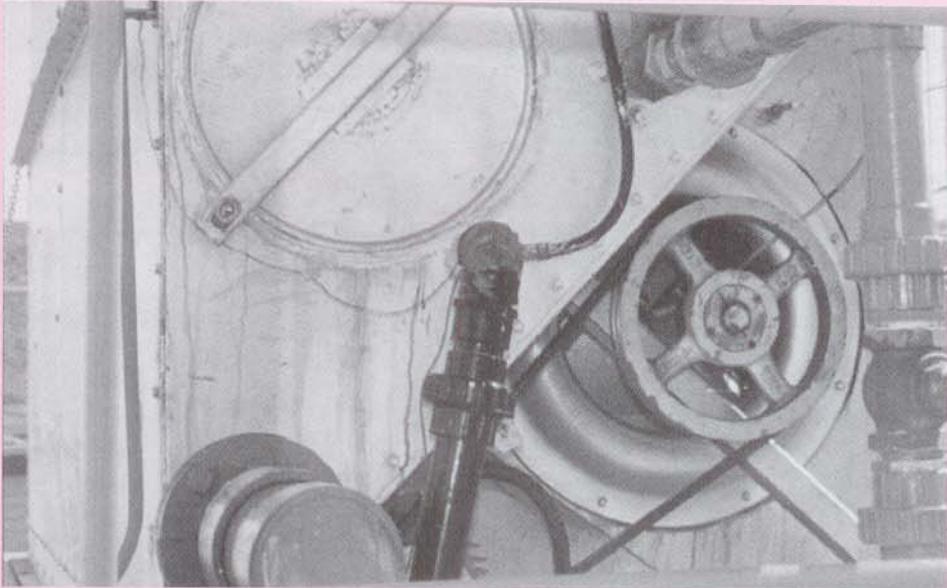
...devido aos contatos elétricos com os fios elétricos de alimentação. Note que foram feitos reparos na pintura (acima) e os grandes tubos de cobre (abaixo).

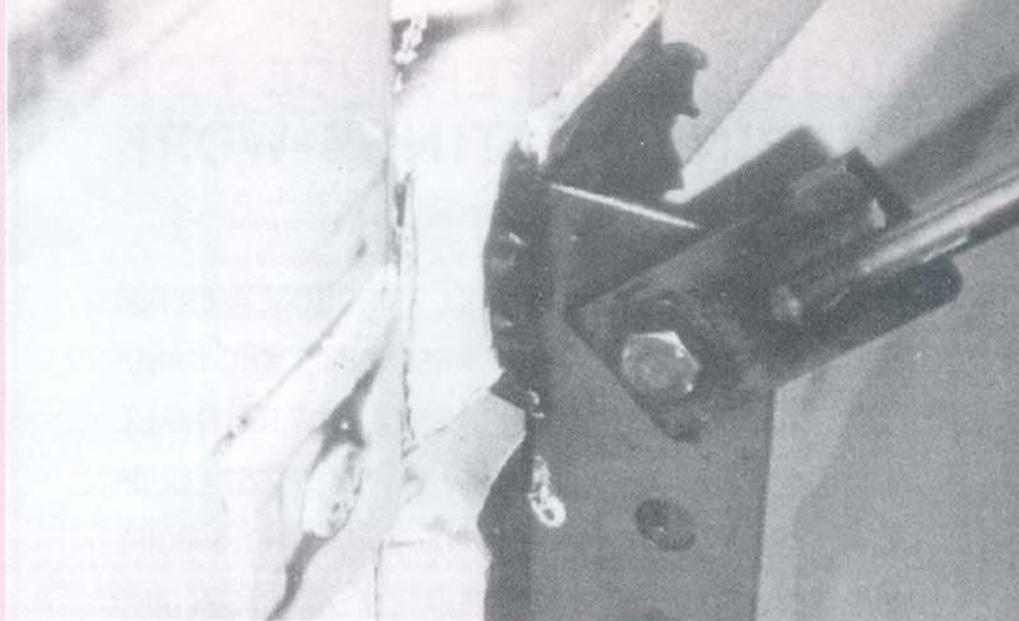
Figura 5 - Tanque d'água, em aço doce, apresentando um processo acelerado de corrosão próximo ao contato com o tirante de aço inóx.

de em tanques de aço de indústrias. O aço (doce) das paredes do reservatório ao lado começou a ter pontos localizados de corrosão devido à combinação destas regiões, mal protegidas pela pintura (anodo) e a "grande área" do "braço", em aço inox (catodo).

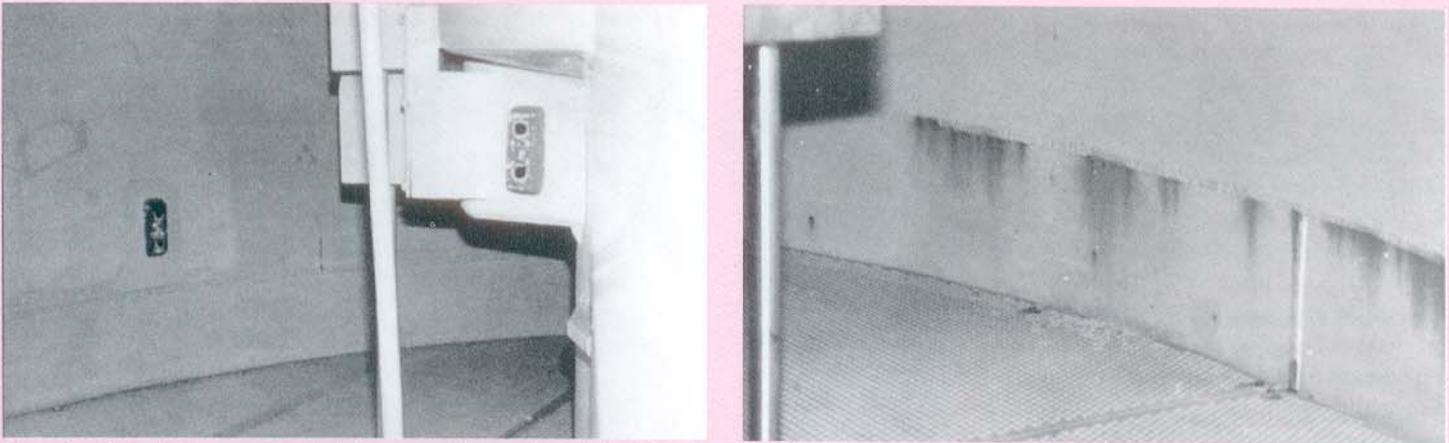
Figura 6 - Controle da corrosão galvânica em um tanque da marinha. Repare a pintura da vara de aço inox e da proteção catódica (esquerda). Note a corrosão na linha de soldas, antes da recuperação (direita). Estas discontinuidades não foram bem protegidas pela pintura de proteção.

Um outro exemplo está em um complexo tanque de água ligeiramente clorada e morna, pintado com um epóxi de alta espessura em razão de seus 75% de sólidos. As fixações, em aço inox (catodos), do tanque aceleraram a corrosão do aço doce (anodo) exatamente nos pontos onde a pintura epóxica falhou em razão da evaporação dos 25% de solvente (figura 6).

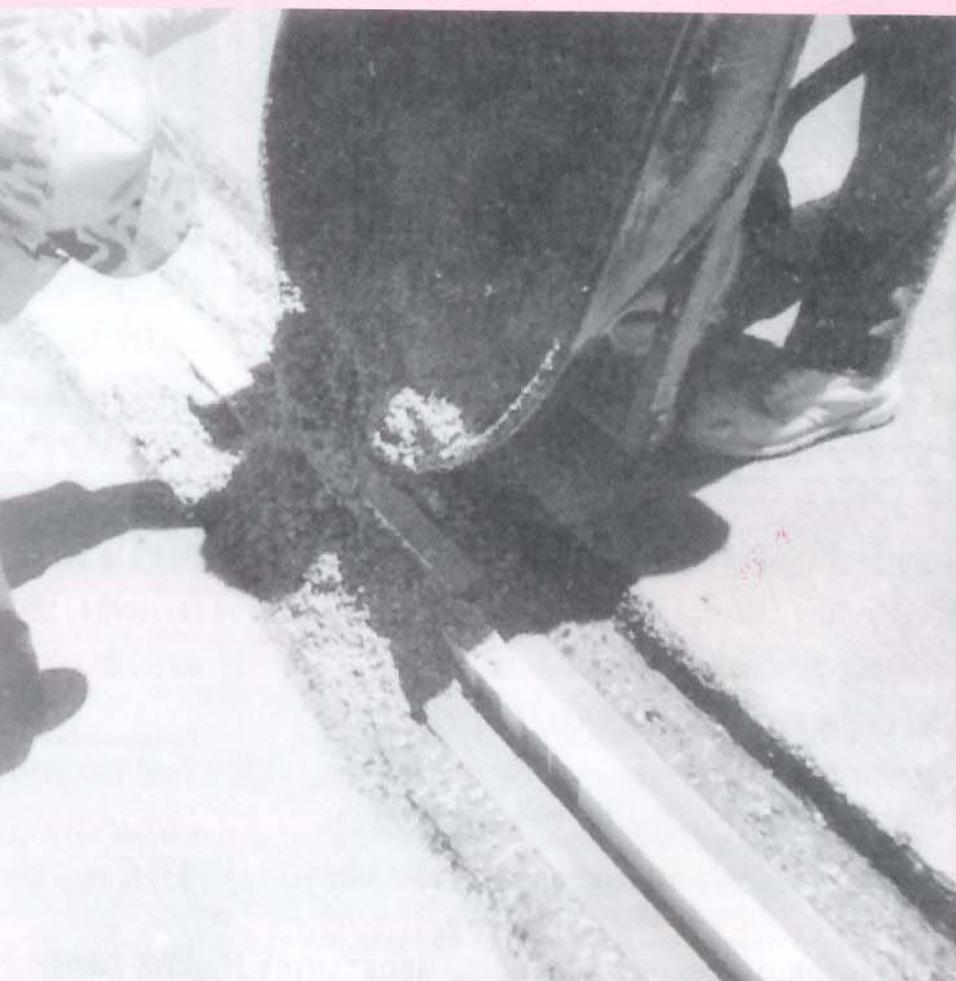
Recuperação de uma junta de dilatação. Repare que foi feito o aumento do nível do tabuleiro. Note o lançamento da argamassa polimérica e o posicionamento do gabarito que posteriormente será retirado.

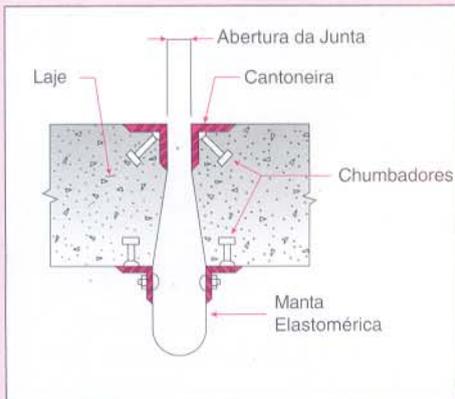
Figura 1 - Nas juntas abertas, praticamente esquecidas nas novas especificações, pequenos movimentos são acomodados com uma simples abertura no tabuleiro (esquerda), enquanto que grandes movimentos são absorvidos pela junta serrilhada (direita). Para captar a água e a sujeira que penetra nas aberturas instala-se uma cantoneira de neoprene seguida de um sistema vertical de drenagem.

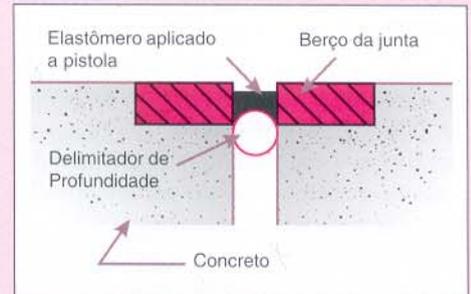
Figura 2 - As juntas moldadas no local são fáceis de instalar e manter, mas requerem extremo cuidado na preparação das superfícies.

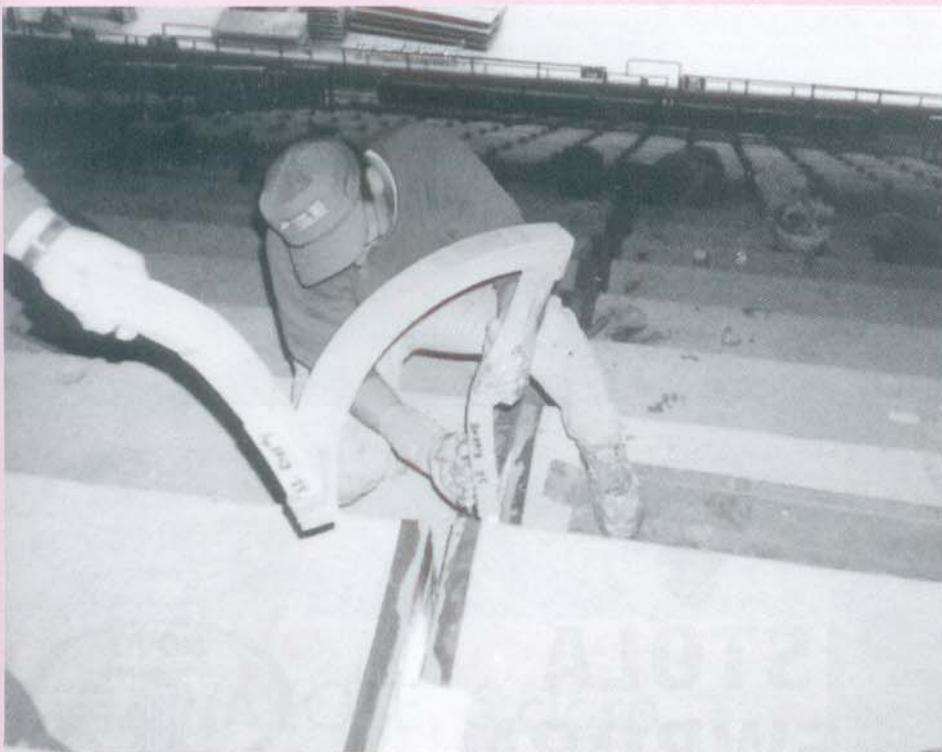
Juntas EVAZOTE sendo instaladas em um estádio de futebol. A tolerância aos inconvenientes das obras é bem maior para esta junta.

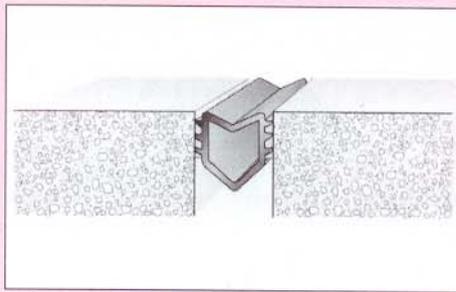
As juntas do tipo "Jeene" não necessitam obrigatoriamente de cantoneiras de aço. O inconveniente deste sistema é que perde sua resiliência com o tempo.

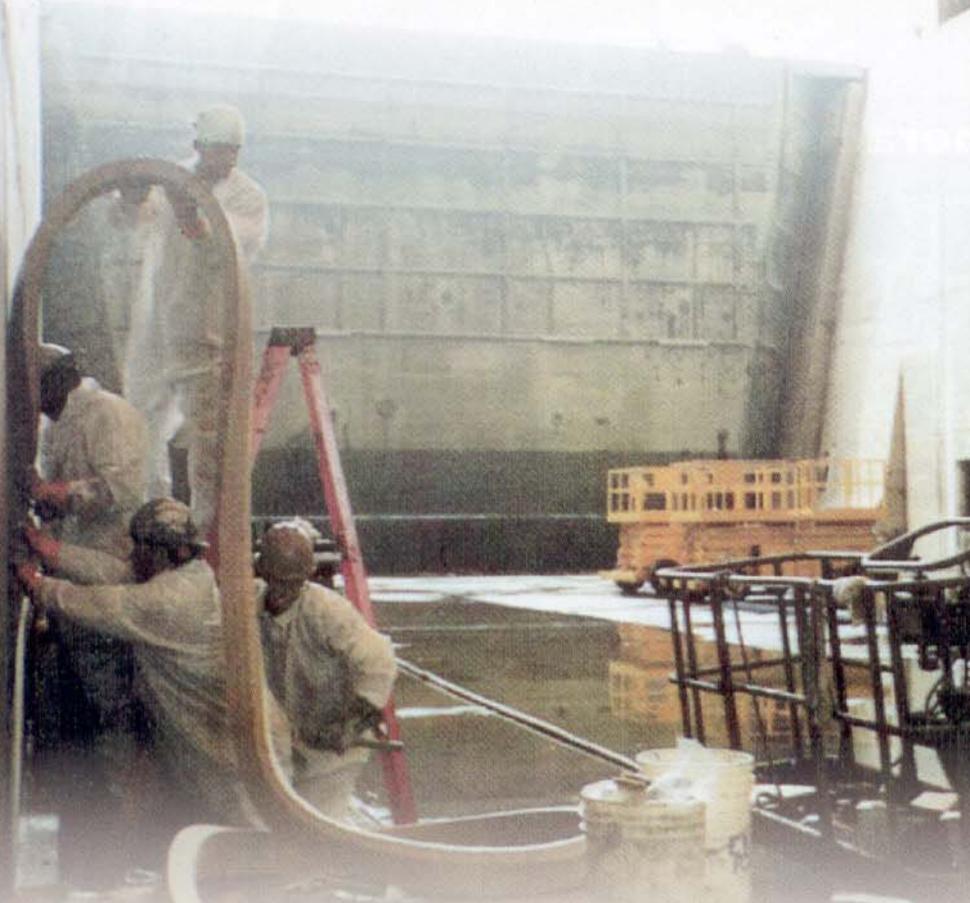
A aplicação da junta EVAZOTE em uma barragem. A aplicação é feita comprimindo-se a borracha esponjosa dentro da junta, previamente pintada com epóxi.

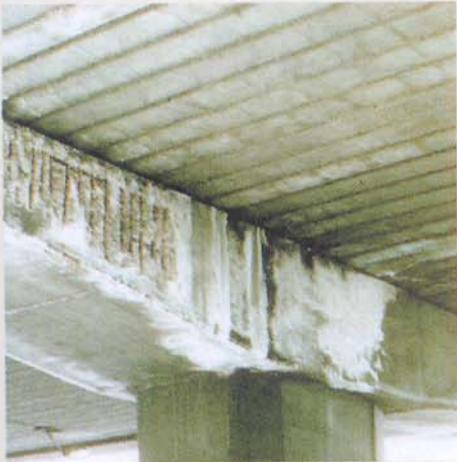
Situação de uma travessa do M4. Semelhança com as travessas de nossos viadutos.

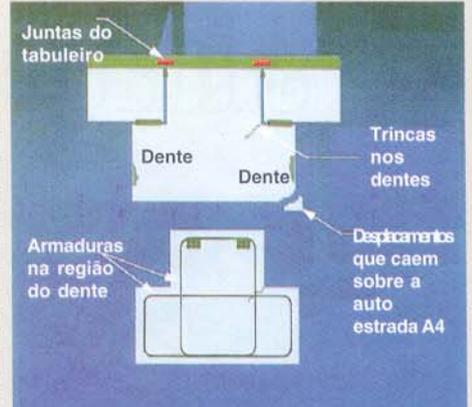
Infiltrações, trincas e deslocamentos no desenho que especifica, em corte, a travessa e o apoio dos tabuleiros. Note a ordem de problemas.

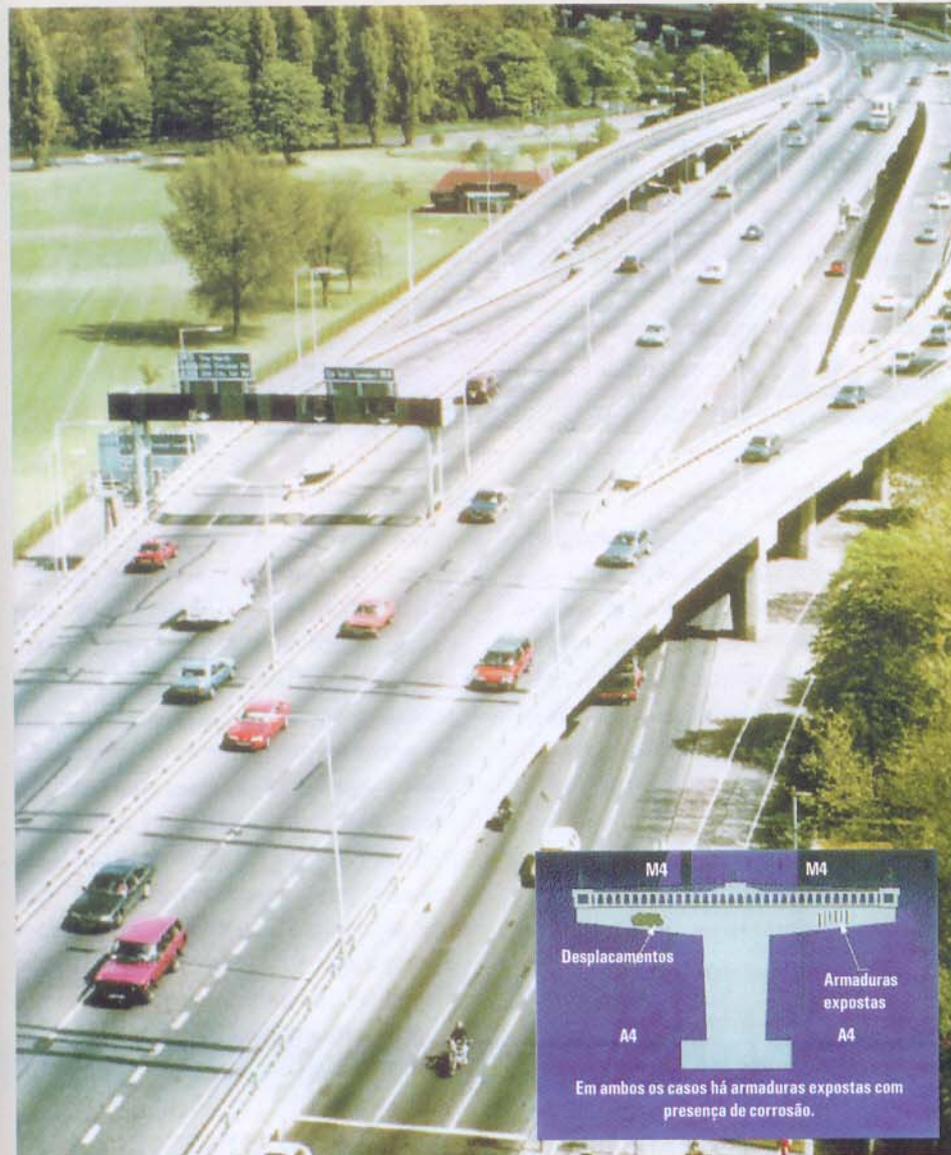
Vista aérea do elevado M4 na saída nº 2. Detalhe- Seção transversal de um pilar que suporta o elevado.

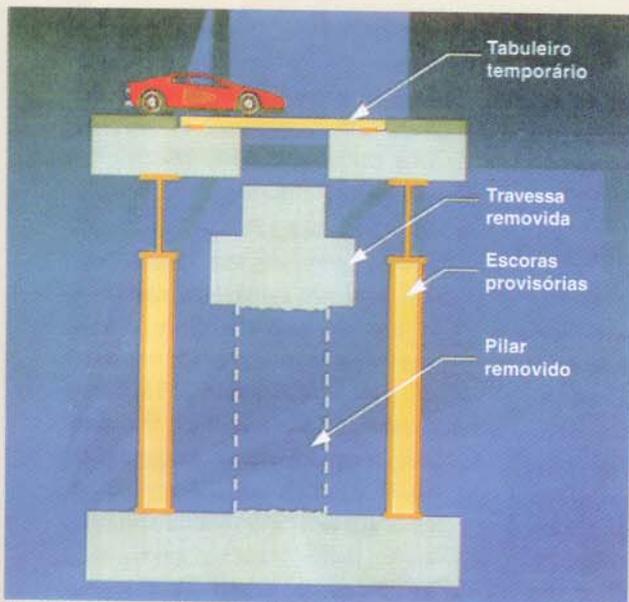
Escoramento provisório dos tabuleiros para a remoção da travessa e pilar

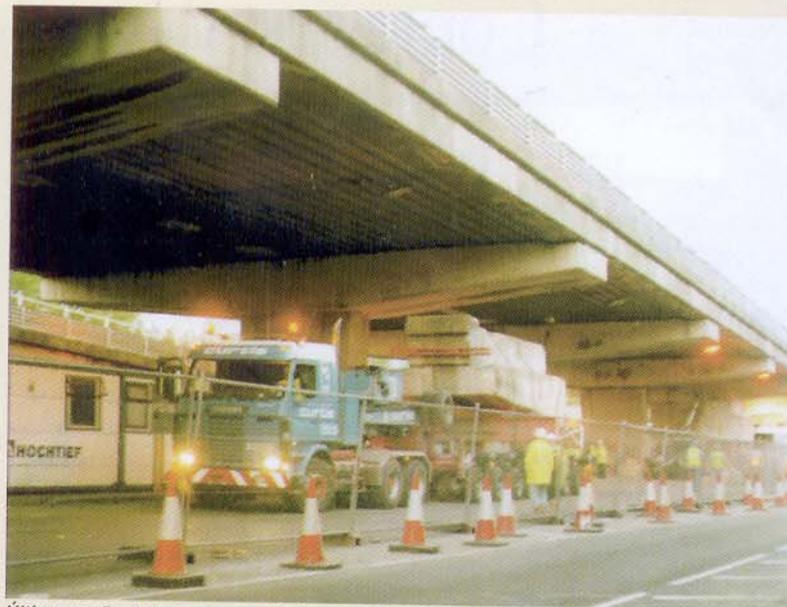
Última seção da travessa sendo transportada.

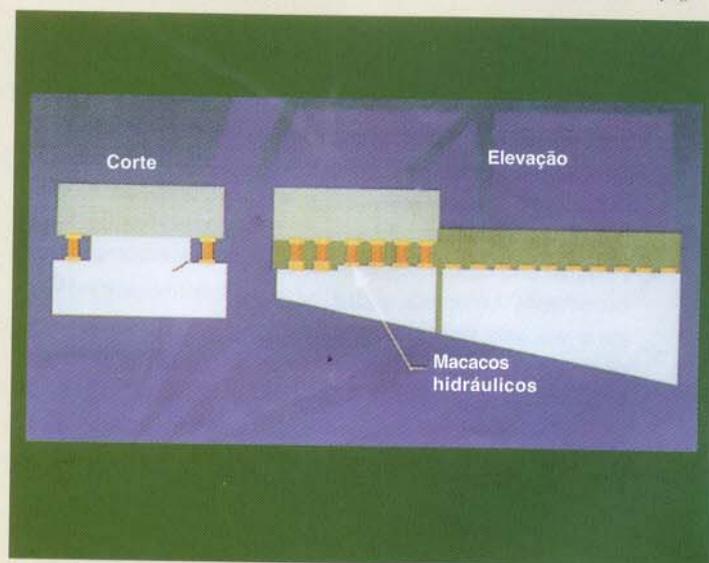
A prova de carga efetuada na travessa 45.

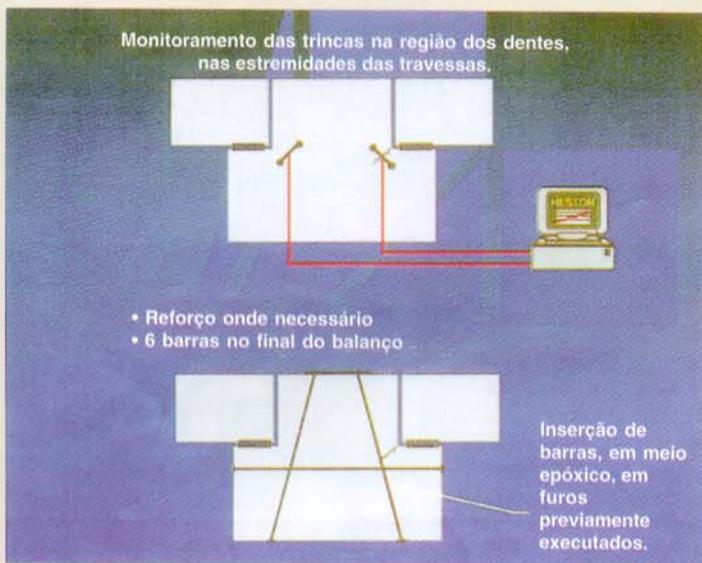
Monitoramento e reforço estrutural.
