# Pontes e viadutos sob impactos

**NOSSOS VIADUTOS FREQUENTEMENTE RECEBEM IMPACTOS DE VEÍCULOS CAUSANDO FISSURAS E AFETANDO SUA ESTABILIDADE. COMO CHECAR OS DANOS E O TRATAMENTO IMPOSTO?**

RECUPERAR • Julho / Agosto 2005

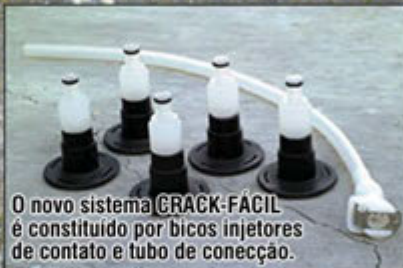
O novo sistema CRACK-FÁCIL é constituído por bicos injetores de contato e tubo de conexão.

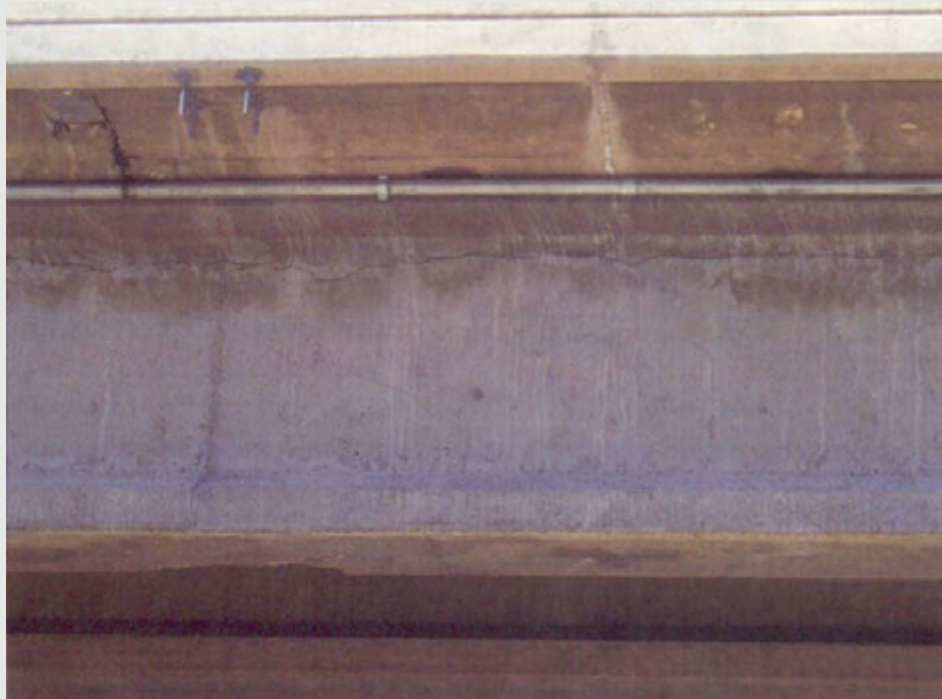
Figura 2 - A viga I antes da monolitização com epóxi de ultra baixa viscosidade.

Impactos em viadutos são traumáticos e, comumente, geram sintomas fisicopatológicos em suas vigas. Neste caso específico não se constatou exposições de bainhas de protensão ou propriamente cordoalhas, mas apenas trincas e fissuras generalizadas.

- delimitação das áreas fraturadas e com deslocamentos, na forma de retângulos ou quadrados.
- os deslocamentos demarcados foram serrados com makitas.
- a seguir, estas áreas comprometidas foram cortadas utilizando-se marteletes elétricos leves.
- lavagem e saturação das superfícies.
- aplicação de chapisco aditivado com polímero.
- execução de fôrma e enchimento com micro concreto, com traço semelhante ao concreto da estrutura, de modo a evitar incompatibilidades. Cura durante sete dias.
- nas áreas demarcadas e com presença de trincas e fissuras, foram fixados bicos injetores de contato, típico do sistema CRACK-FÁCIL.
- injeção de resina epóxica com viscosidade em torno de 50cps (variável com a temperatura ambiente).

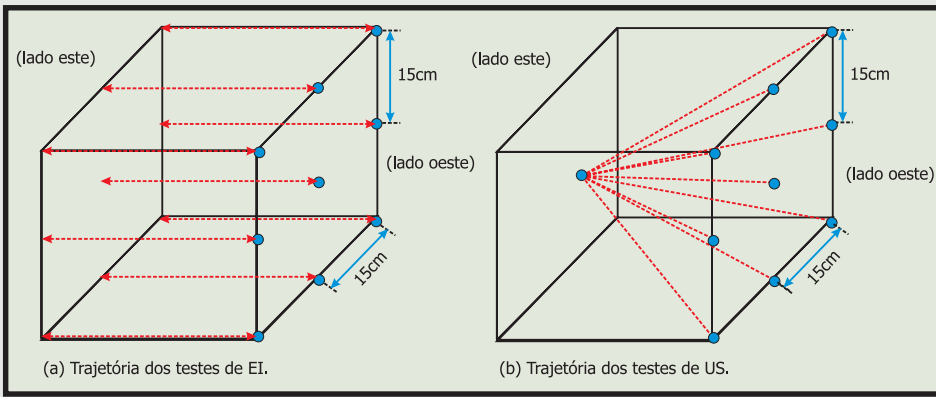
Figura 3 - Localização típica dos NDT e suas trajetórias em cada posicionamento.

A localização da trajetória dos testes de EI é apresentada na figura 3a. Durante a realização dos testes com EI, caso se constate a presença de vazios, deve-se proceder testes com US de modo a esmiuçar-se um qua-

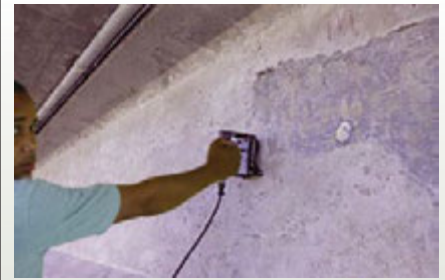
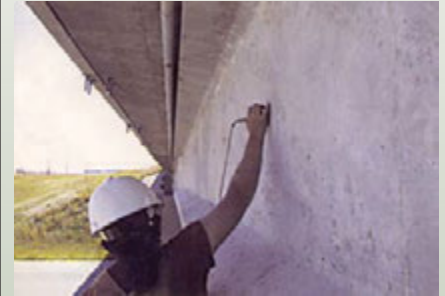
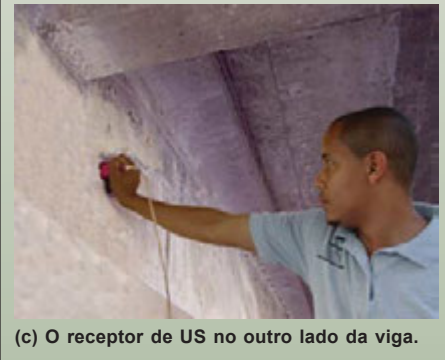
Figura 4 - Posicionando os instrumentos.

(a) O teste de EI.

(b) A fonte de US em um lado da viga I.

(c) O receptor de US no outro lado da viga.

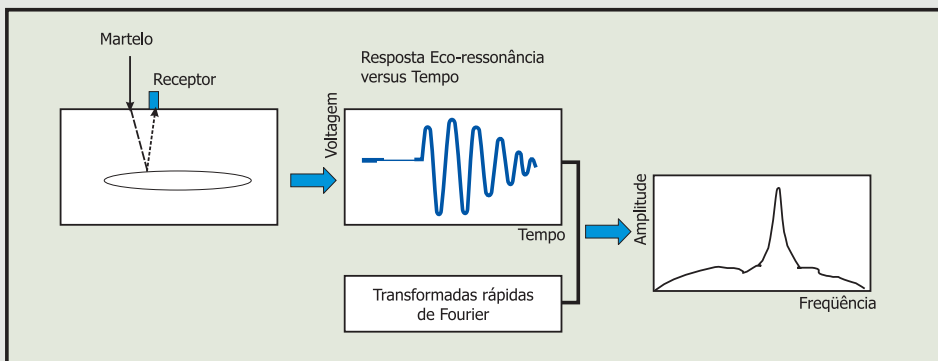
Figura 5 - Diagrama do teste com EI.

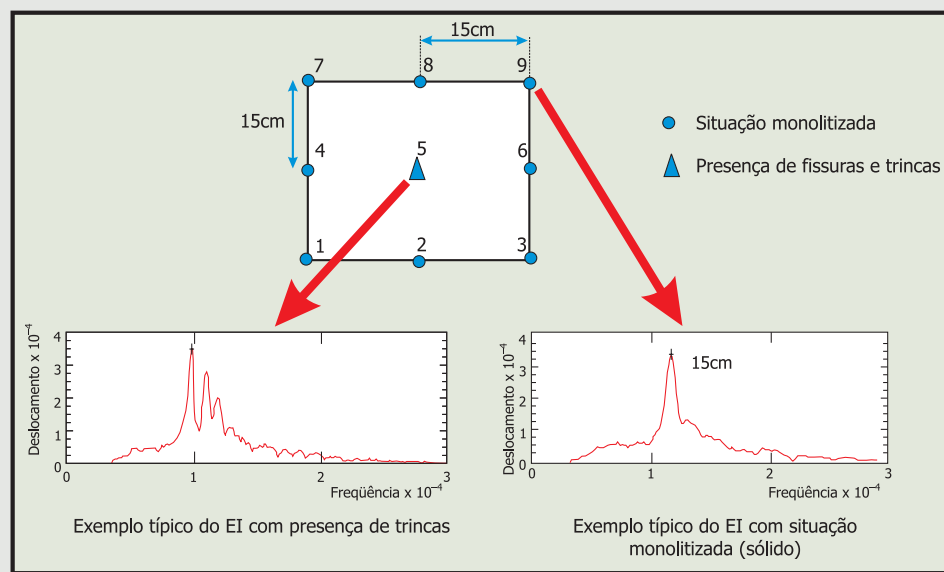
Figura 7 - Exemplo dos resultados com as situações onde há presença, ainda, de trincas e situação monolitizada.

O gráfico freqüência versus deslocamento do EI de um dos 16 quadrados analisados é mostrado na figura 7. Note que, o gráfico da posição cinco deixa claro que a injeção não surtiu o efeito desejado de monolitização, pois ocorreram múltiplos eco-picos resonantes em sua freqüência, indicando a presença de fissuras não preenchidas. A posição nove, por outro lado, evidencia a situação comum de monolitização de toda a viga, onde se observa, tipicamente, apenas um eco-pico. A mesma posição 9, apresentada acima, é analisada pelo US na figura 8.

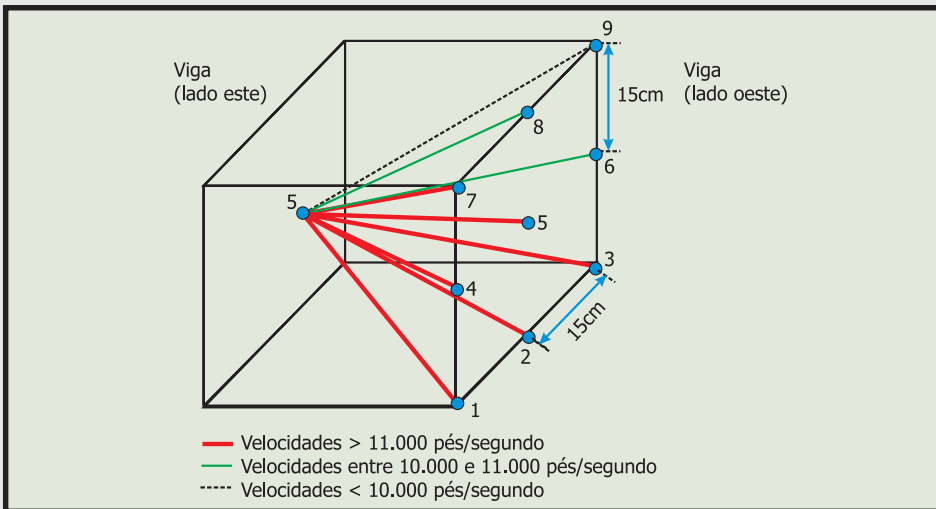
Figura 8 - Exemplo com um resultado do US em um dos quadrados.

denciado pelo US, deixou claro que havia uma região com necessidade de reinjeção, embora o EI nada evidencie sozinho. Com uma análise mais apurada do EI e do US, nas trajetórias 5-5, 5-6 e 5-9, vislumbrou-se perfeitamente o volume do concreto ainda com presença de trincas não preenchidas.

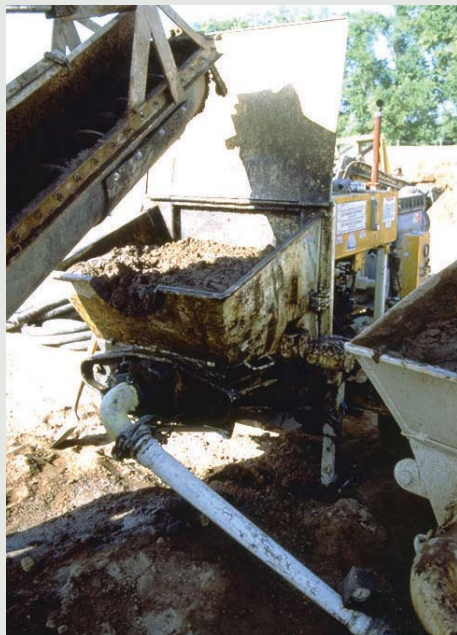
Figura 2 - o sistema de alimentação do grout e a bomba do CG.

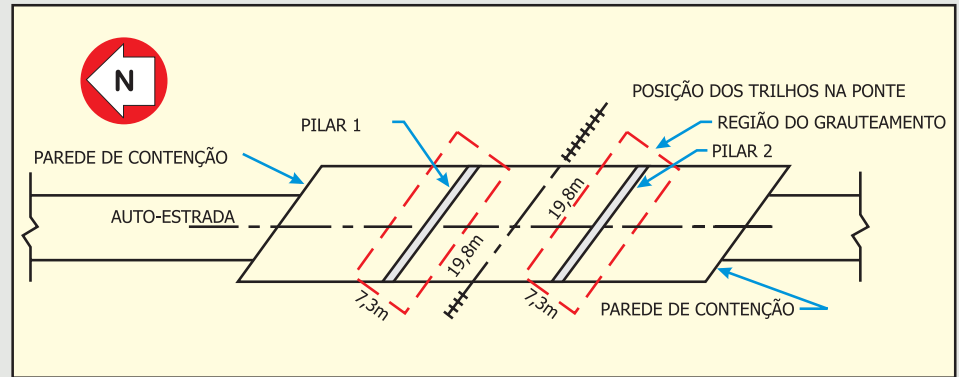
Figura 3 - vista em planta da situação do viaduto, dos pilares e a zona de consolidação.

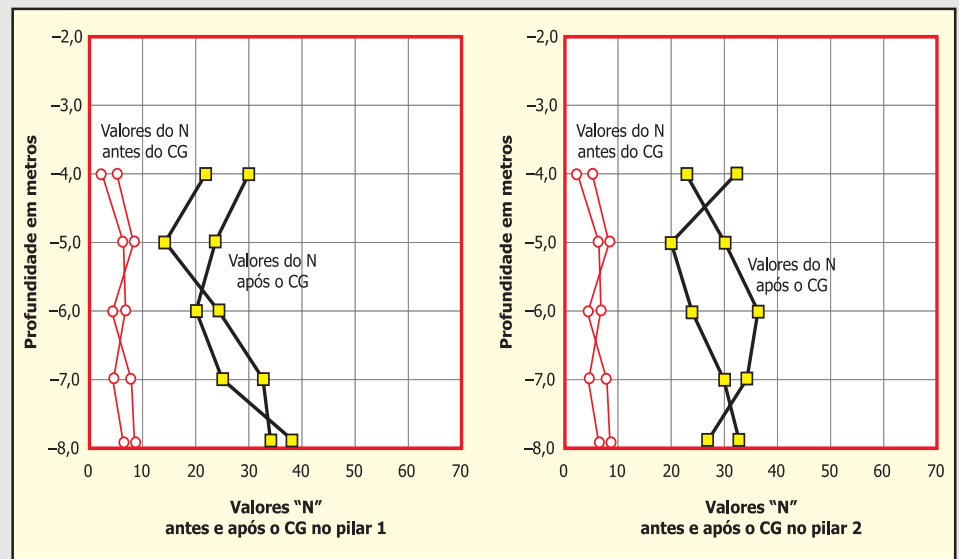
Figura 4 - teste de penetração SPT feitos nos dois pilares, antes e depois do CG.

testes. Os valores N do SPT, antes e depois do CG, são apresentados nos gráfi-

cos da figura 4. Observa-se a efetividade deste método de consolidação, com a mé-

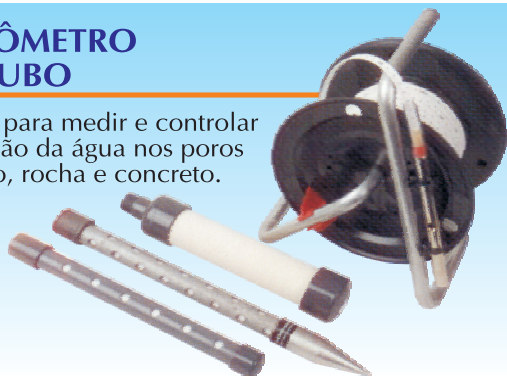
## PIEZÔMETRO DE TUBO

Usado para medir e controlar a pressão da água nos poros do solo, rocha e concreto.

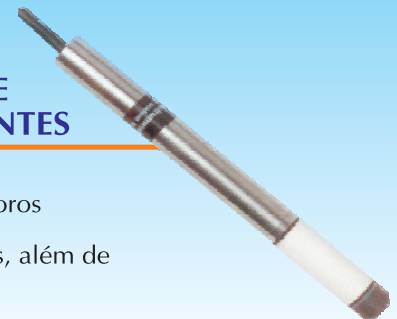
## PIEZÔMETRO DE CORDAS VIBRANTES

Mede com precisão a pressão da água nos poros em solos saturados ou parcialmente saturados, além de rochas e concretos.

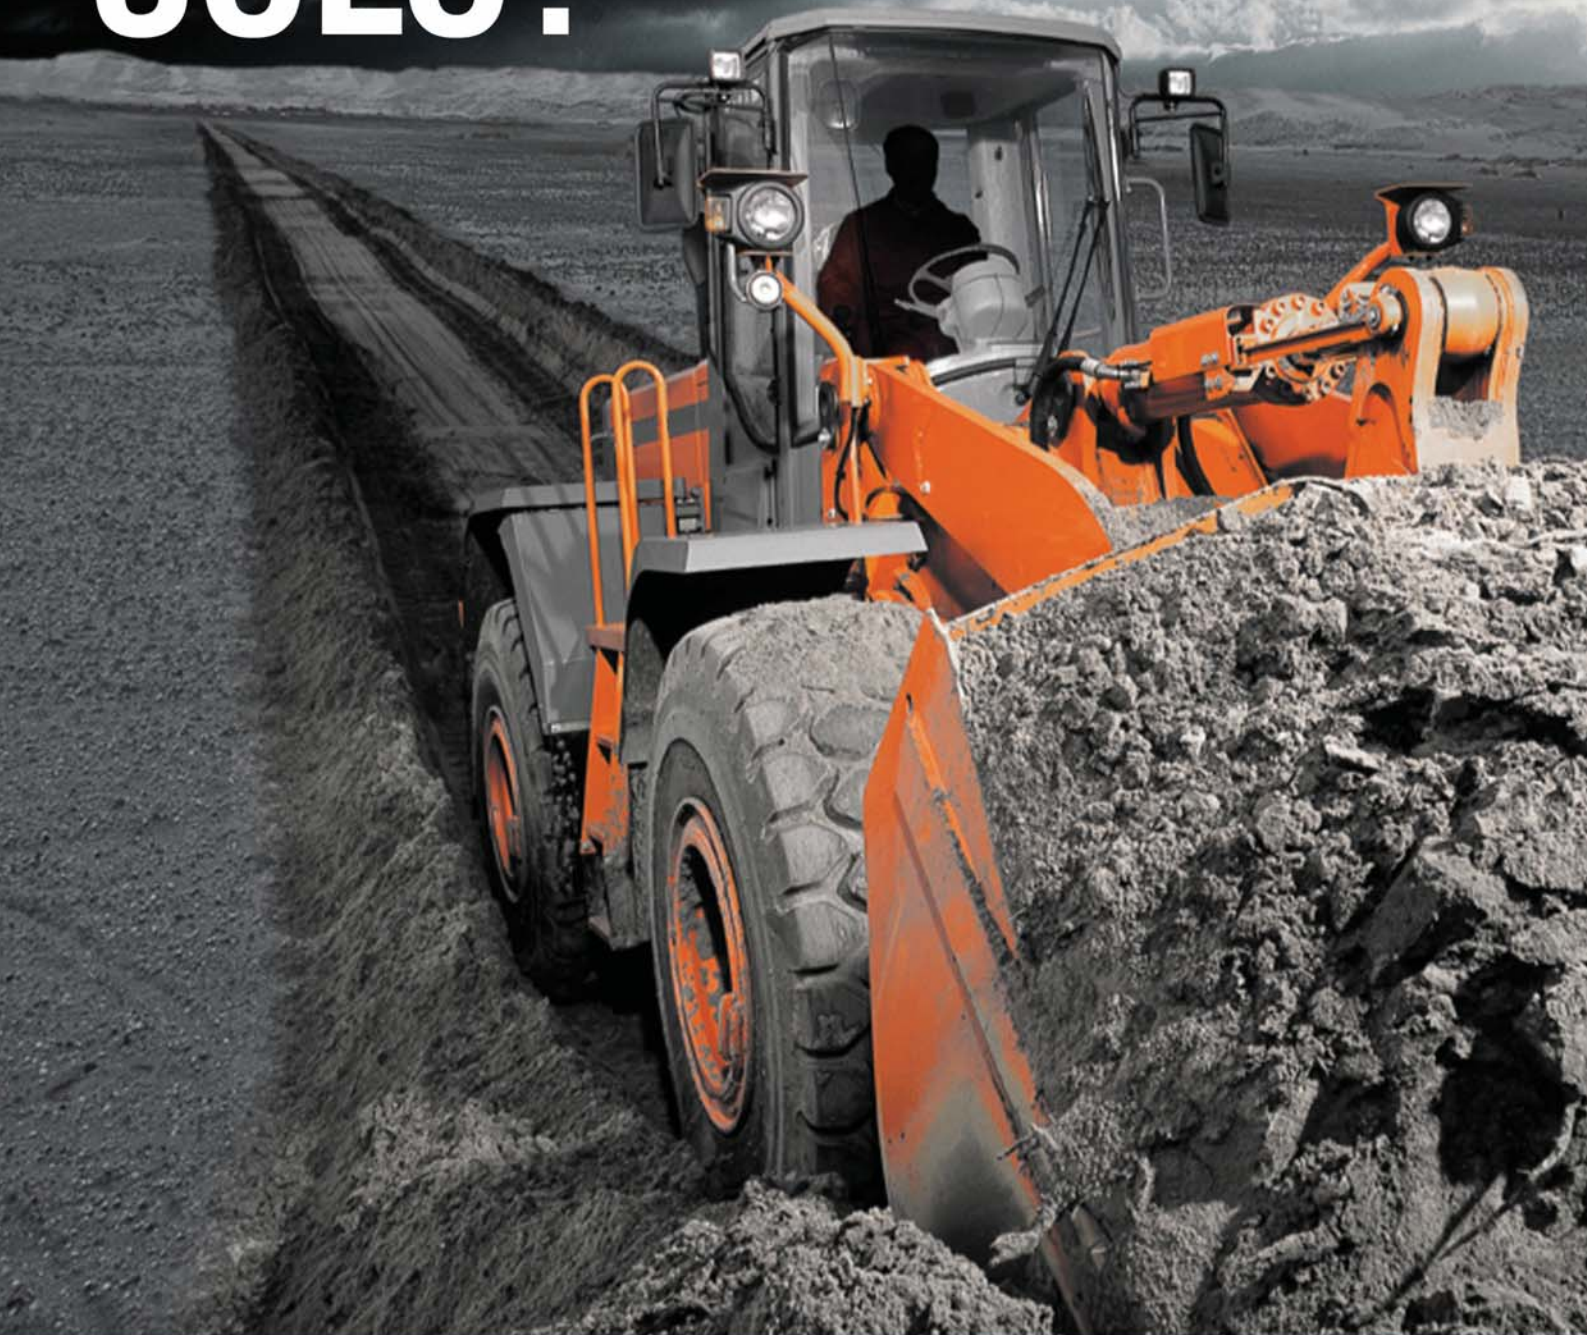
Existe maneira mais moderna, inteligente e barata para consolidar solos sem resistência em grandes áreas.

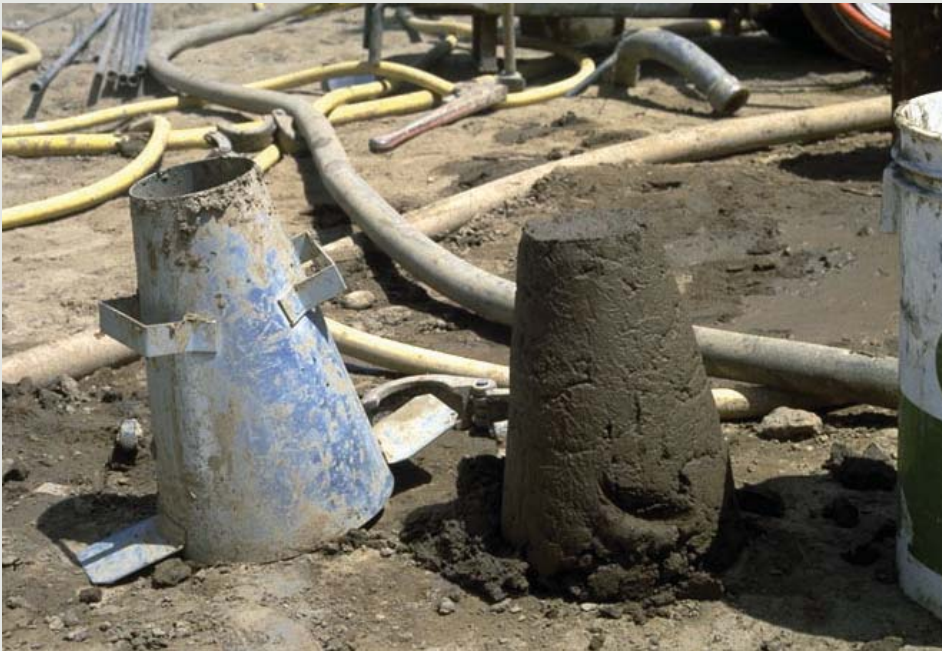
Figura 5 - A verificação do slump test que confirma a ausência de mobilidade do grout uma vez injetado.

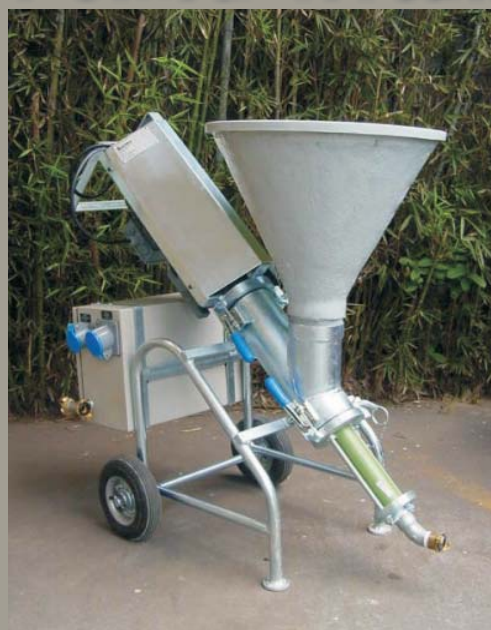
## Bomba Versátil MAX RG10

Bomba universal com acionamento elétrico para o transporte, injeção e projeção de tintas, natas e argamassas bombeáveis de consistência plástica e fluida com granulometria máxima de 2mm.

A Bomba RG10 possui pressão de trabalho de 30kg/cm<sup>2</sup> e variação de velocidade de bombeio. RG10 é a bomba ideal para sua obra. Está a disposição dos clientes para aluguel e vendas.

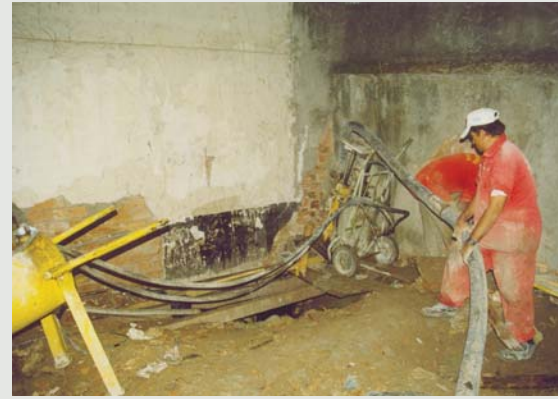
Figura 9 - A mangueira e o arrancador hidráulico informando a posição do tubo do grouting.

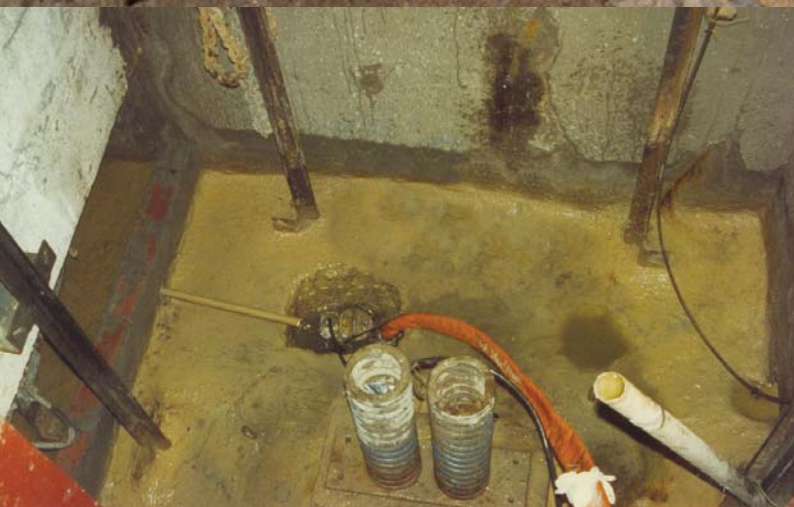
Figura 2 - A análise da água, presente em poços de elevadores, nos dá uma boa idéia da água que envolve os elementos de fundação.

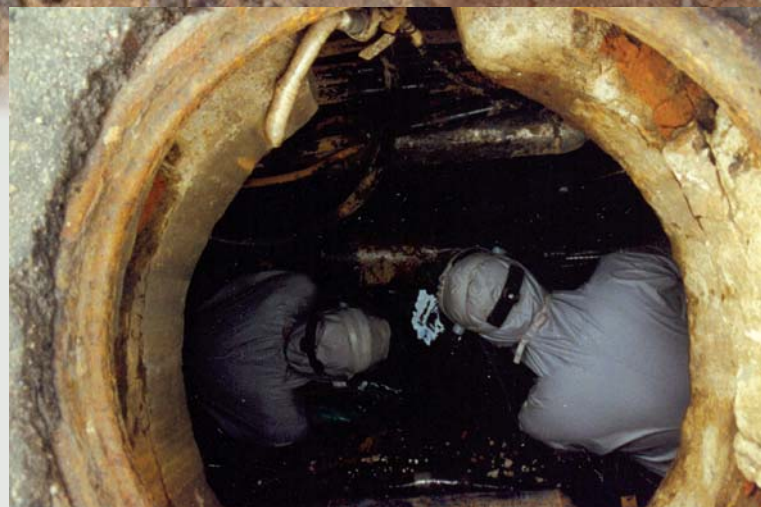
Figura 3 - É freqüente, no interior de caixas de telefonia ou de luz, depararmos com todo tipo de soluções presentes também no solo.

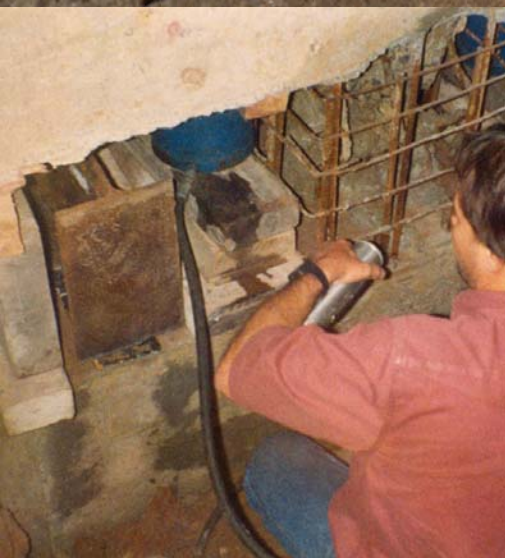
Figura 4 - Este “pescoço” de pilar, situado entre a sapata e a cinta de fundação, literalmente desintegrou-se pela ação freática corrosiva. Daí a necessidade do macaqueamento seguido do aumento da seção daquele trecho do pilar.

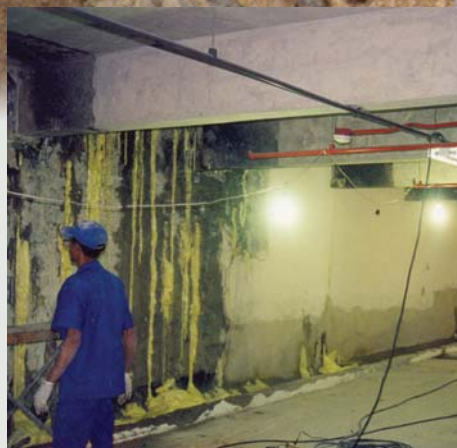
Figura 5 - Neste subsolo, a cerca de 10m de profundidade, a solução salina infiltrante pelas paredes provocam sérios problemas no concreto e em suas armaduras. Houve a necessidade da impermeabilização, com resina hidroexpansiva PH FLEX, junto a interface solo-concreto, de modo a tirar a solução corrosiva do interior do concreto. A injeção foi naquela interface. Foi usada proteção catódica, no concreto contaminado, para neutralizar o processo de corrosão nas armaduras.

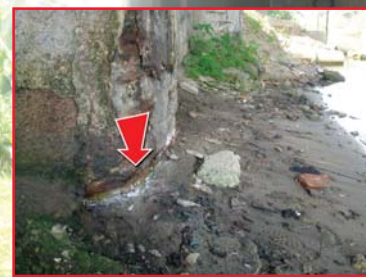
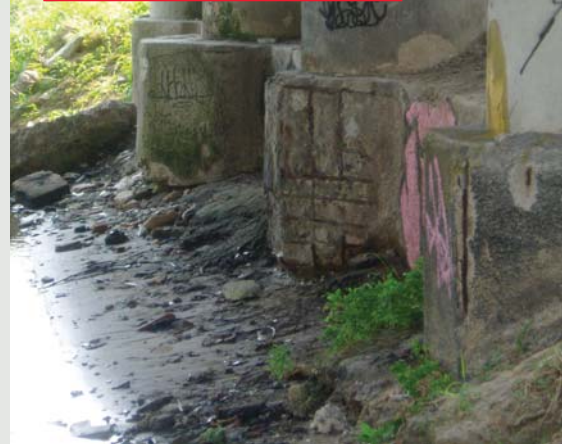
Figura 6 - Na foto maior, a base dos pilares de uma ponte onde, na foto menor, fica evidente a presença de sais sulfatos.

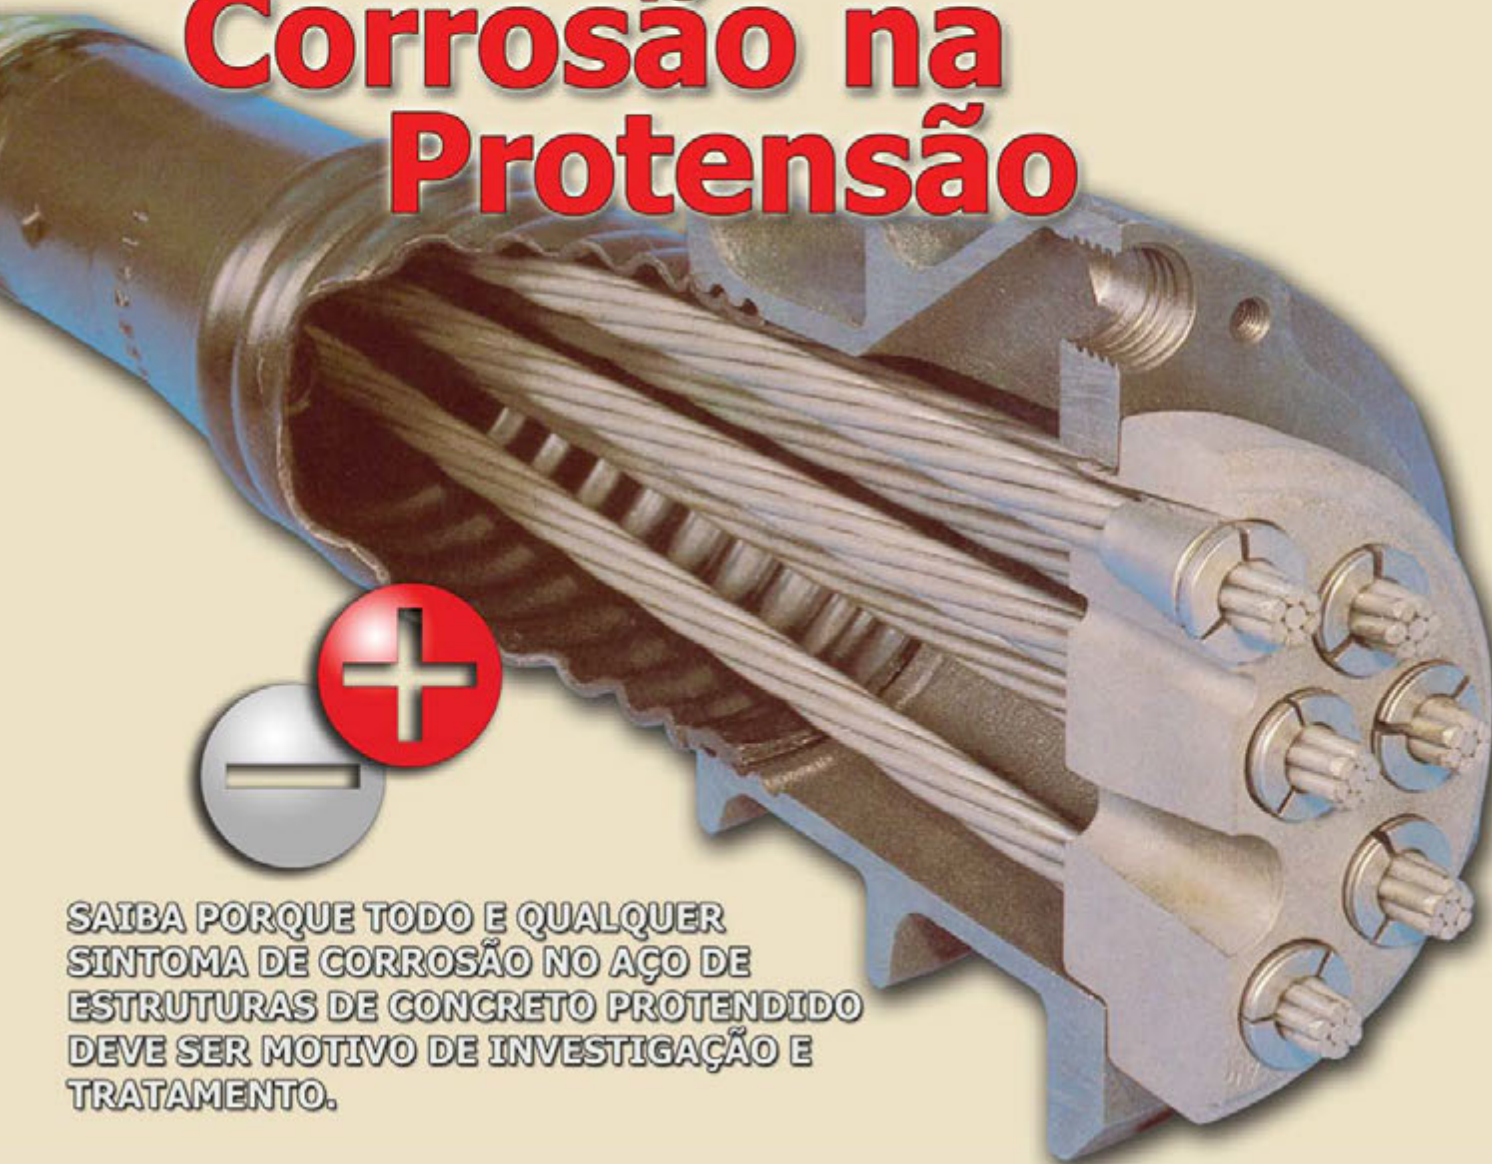
Figura 1 - Detalhes da ancoragem de um cabo multi-cordoalhas. Vista em corte.

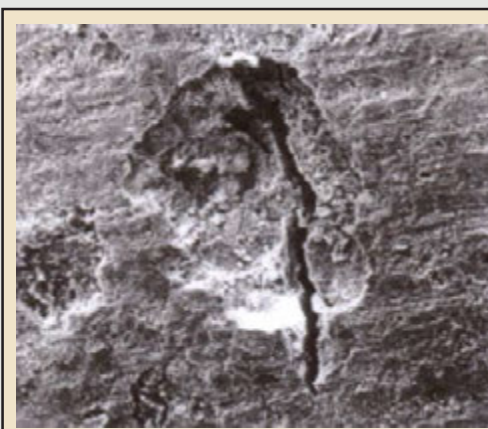
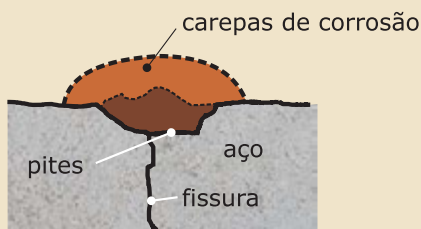
Figura 3 - Microfotografia eletrônica da superfície de um fio de cordoalha com pites e corrosão sob tensão fraturante (CTF). As carepas da superfície do pite foram limpas previamente.
