O FIM DAS TELAS DE AÇO.

CONHEÇA TODAS AS VANTAGENS DAS TELAS FEITAS COM FIBRAS POLIMÉRICAS ULTRA RESISTENTES QUE ESTÃO SUBSTITUINDO AS DE AÇO EM PISOS DE AMBIENTES CORROSIVOS.

CUIDADO. *O concreto está sendo comido.*

CONHEÇA O FENÔMENO DA BIODETERIORAÇÃO, CADA VEZ MAIS FREQUENTE, AMEAÇA ESTRUTURAS DE CONCRETO ARMADO-PROTENDIDO.

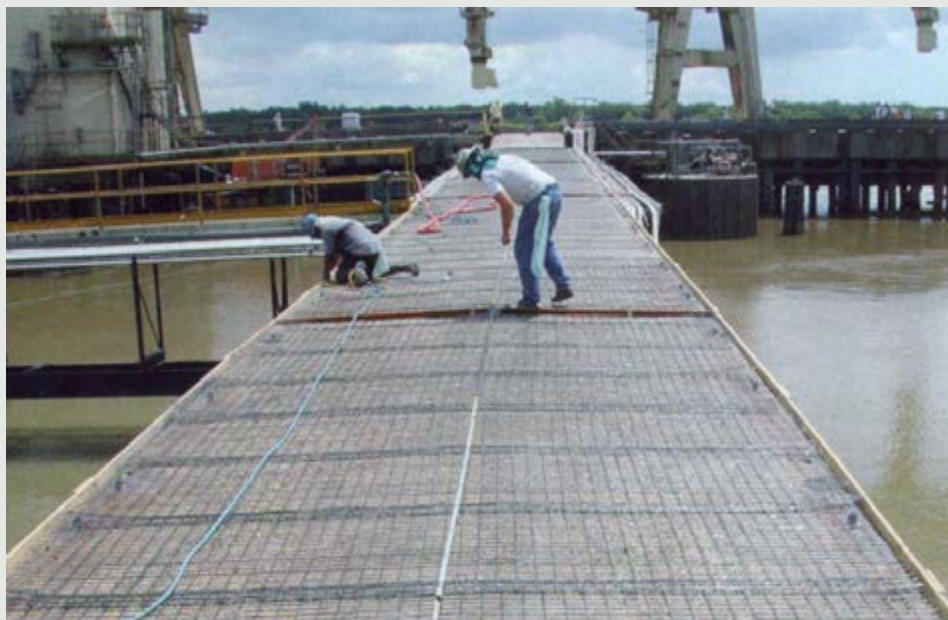
Posicionamento da nova tela sobre a laje deste pier, antes da concretagem, objetivando reforço sem possibilidade de corrosão.

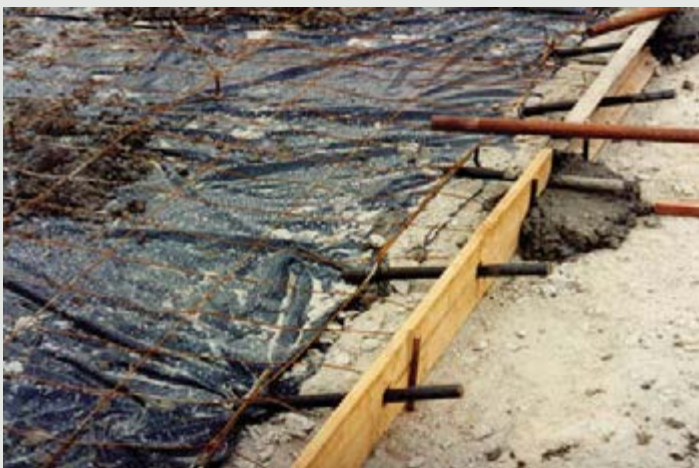
As telas com fios poliméricos evitam uma série de inconvenientes pertinentes às telas de aço.

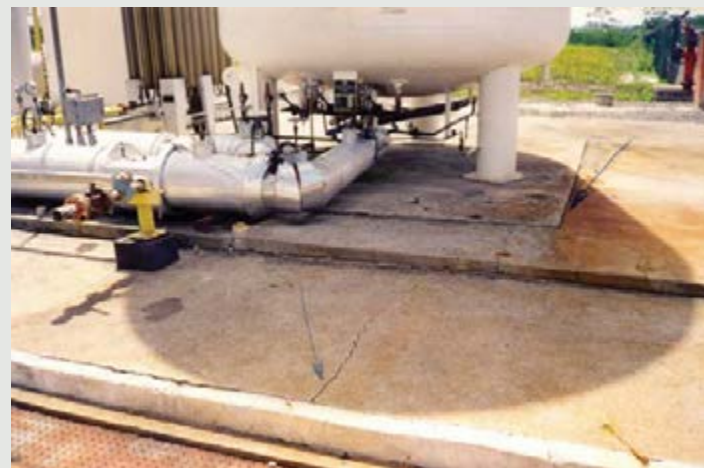
As novas telas são ideais para pisos submetidos a ataque químico.

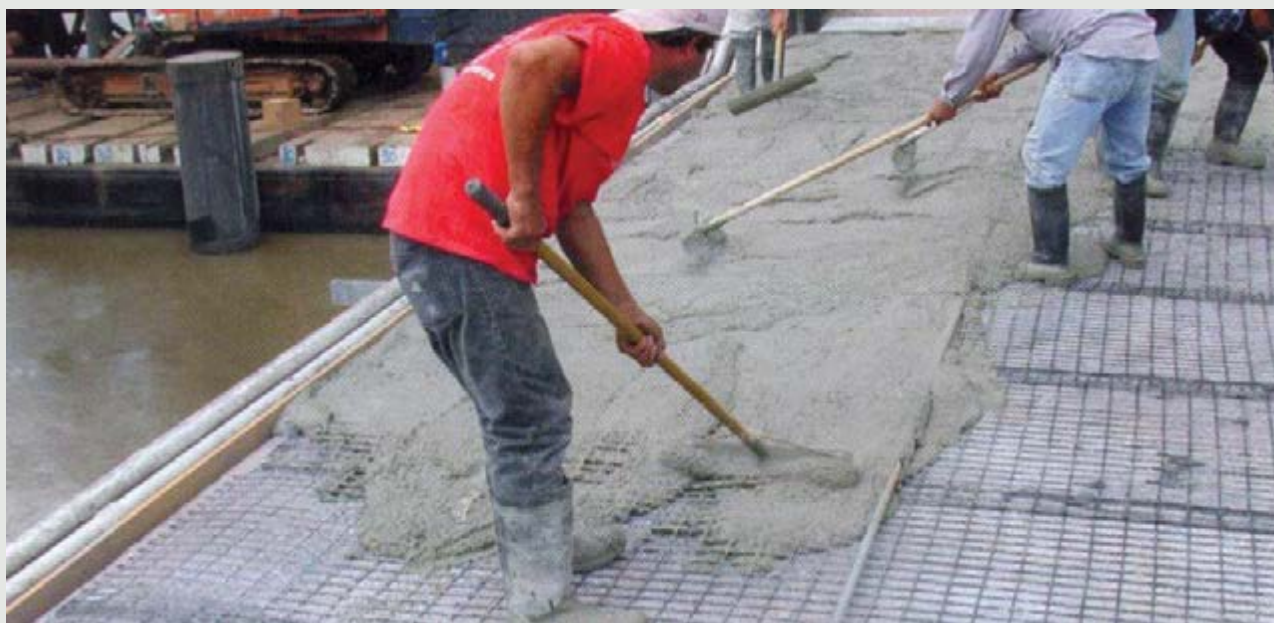
As telas com fibras já são largamente utilizadas em locais com grande propensão à corrosão.

As TELAS com fios ultra-resistentes são quimicamente aderidas, feitas com três tipos de material compósito, todos em matriz epóxica: carbono, vidro resistente a álcalis e Kevlar®. As duas principais vantagens

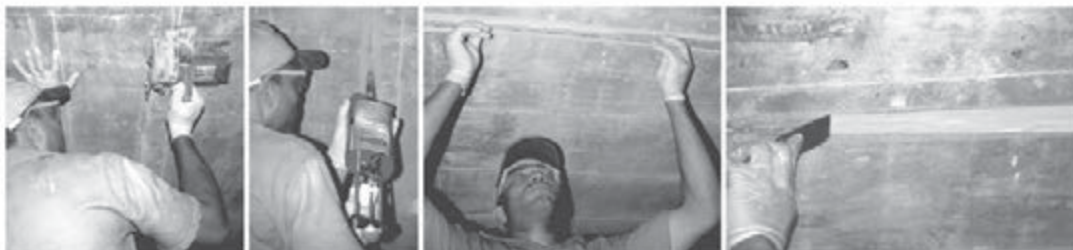
FITA DE FIBRA DE CARBONO

Abre-se o sulco...

...aplica-se o epóxi...

Fita de Fibra de Carbono MFC com Reforço por Sulco na Superfície (RSS). Rapidez, Eficiência e Economia. Fique por dentro!

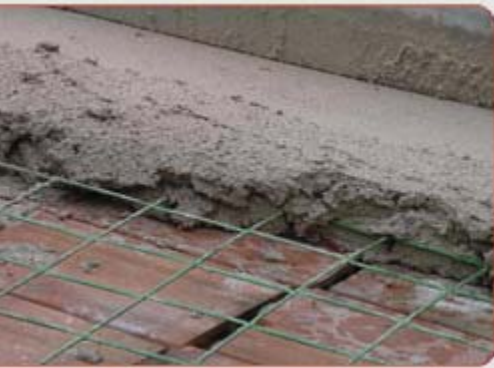
As telas com fios ultra resistentes...

destas telas em relação às de aço convencionais, está na resistência mecânica bem superior e na aplicabilidade da camada de recobrimento de concreto, que deixa de ser importante ou obrigatória. Ou seja, são co-

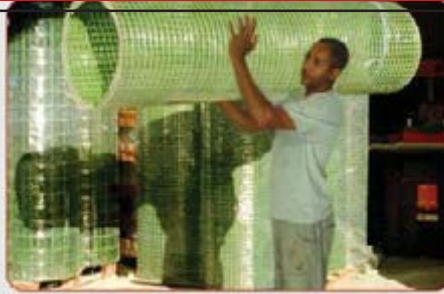
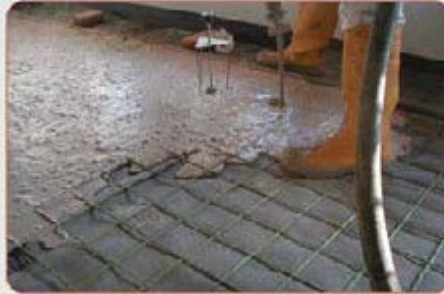
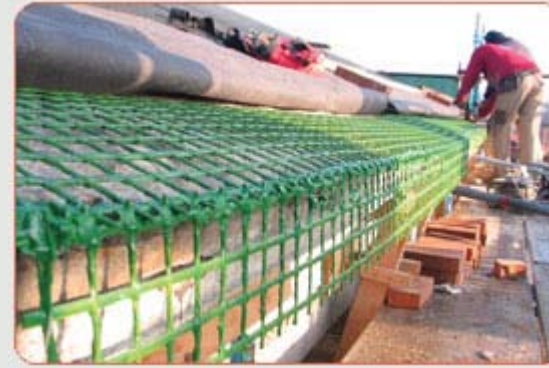
...são extremamente leves e sua aplicabilidade é infinita.

locadas imediatamente abaixo da superfície do concreto, exigindo não mais que 10mm de recobrimento, garantindo suficiente defesa contra o natural estado de fissuração (retração) do concreto, além do que

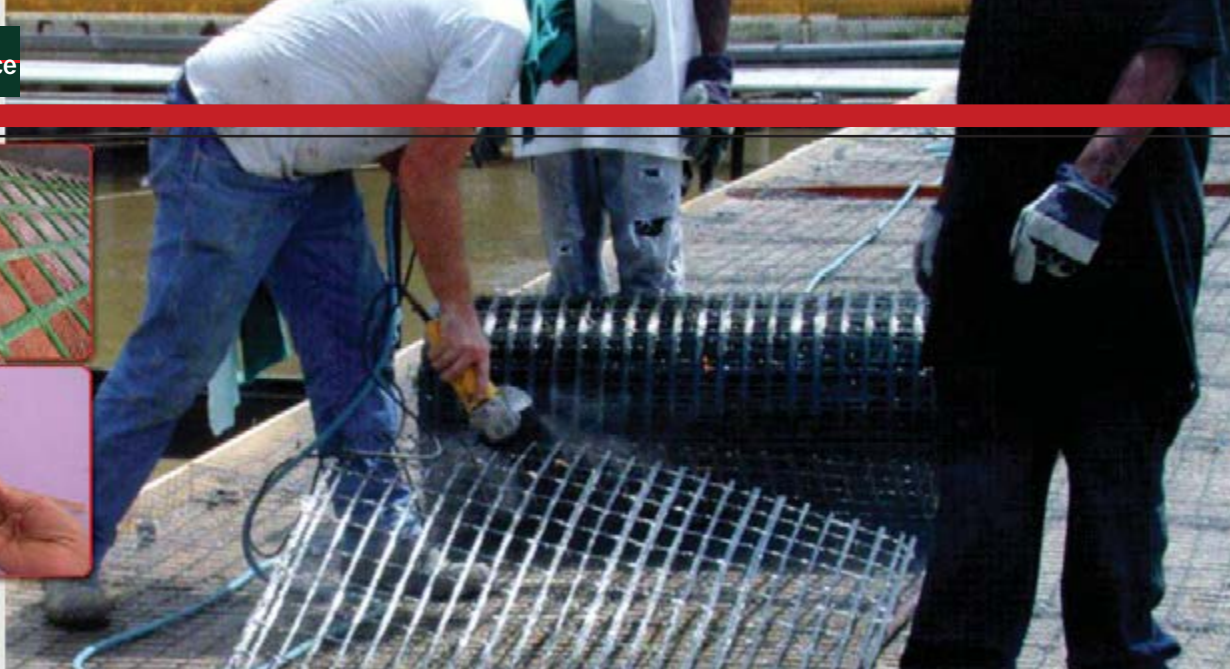
O corte da tela é feito com qualquer lixadeira com disco de corte ou serra tipo Makita.

Sua fixação pode ser feita com pinos ou fita, do mesmo material, chumbados previamente com epóxi.

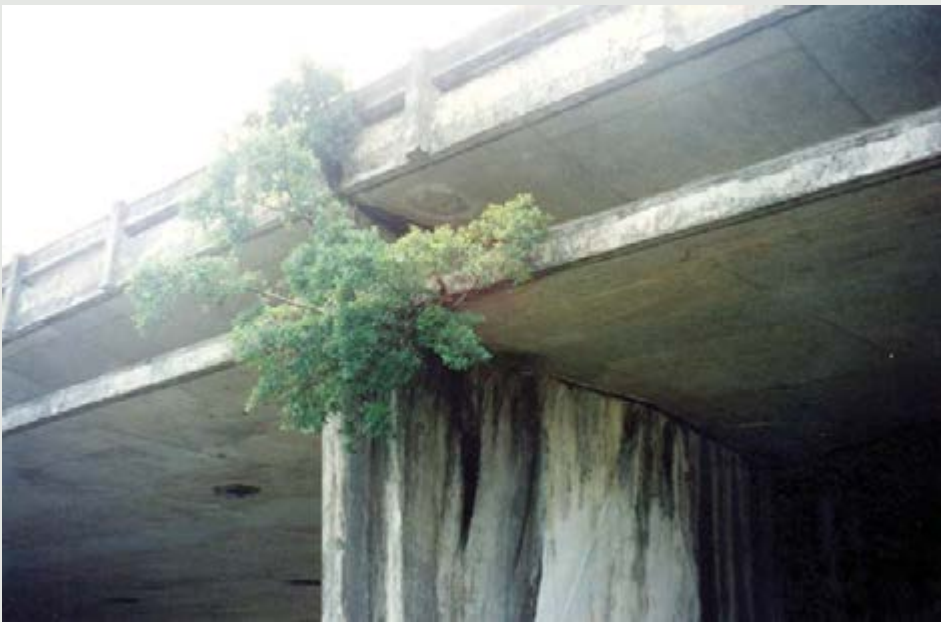
Viaduto carioca com presença de biofilme ao longo da região superior do pilar.

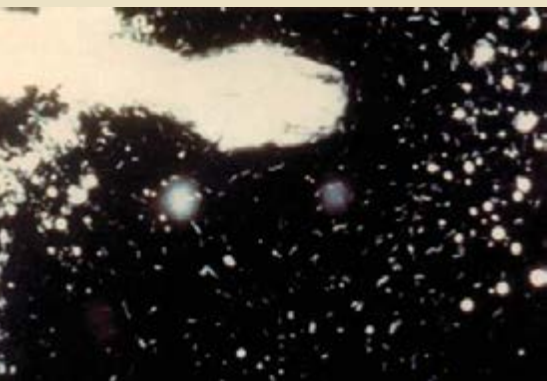
Figura 4 - Microfotografia de um fluido escuro tomado de um pite existente sobre aço carbono (1000x). Note as células em forma de espiras típicas da BRS.

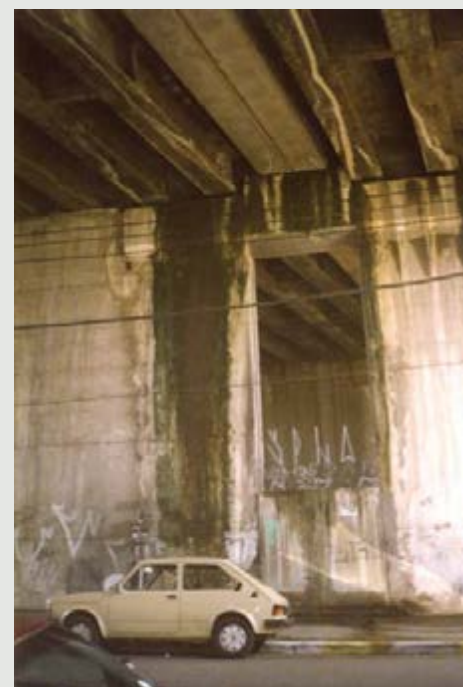
Figura 8 - Viaduto Com. Elias Nagib Brein, em São Paulo, evidenciando presença de biofilme ao longo da travessa e pilares.

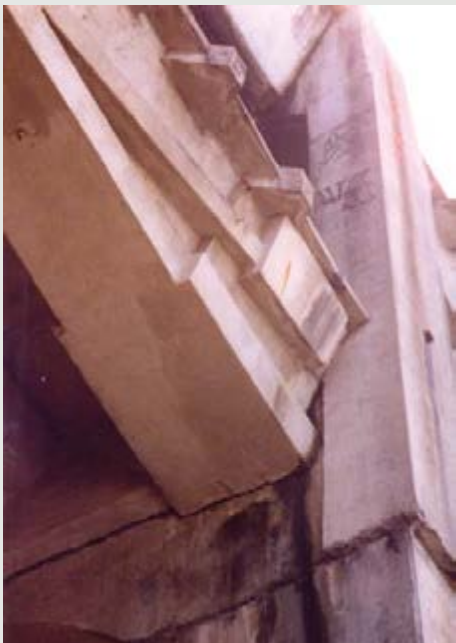
Presença de biofilmes nas travessas do viaduto do Joá, no Rio de Janeiro, devido aos vazamentos nas juntas de dilatação.

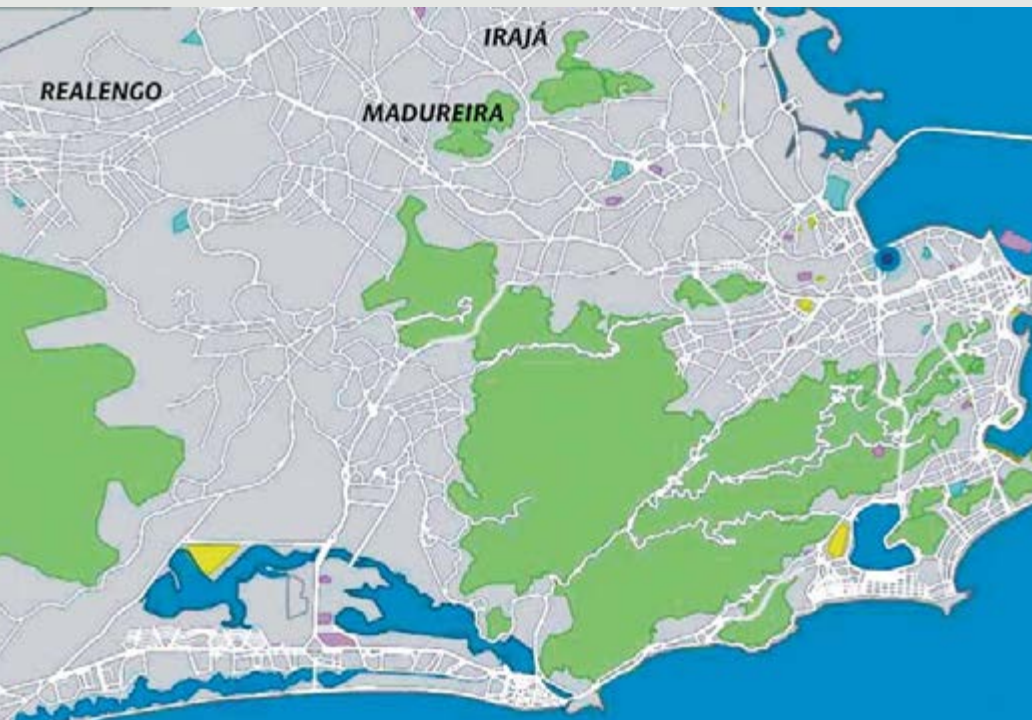
Situação dos 3 bairros na região metropolitana do Rio de Janeiro.

Selecionaram-se três prédios, todos com três pavimentos, com base nos sintomas apresentados (desplacamentos da camada de recobrimento), no tipo de deterioração (exposição e corrosão nas armaduras) e no tempo de construção. O prédio A, situado em Madureira e o prédio B, situado em Realengo apresentavam emboço e pintura sobre a superfície do concreto. No prédio C, situado em Irajá, a superfície do concreto era aparente e pintada. Todos os prédios foram construídos com marquise e, exatamente nesta região da edificação, foram feitas as análises, escolhendo-se locais em suas faces inferiores, afastadas uma da outra de 3 metros e 0,50m afastadas da viga periférica,

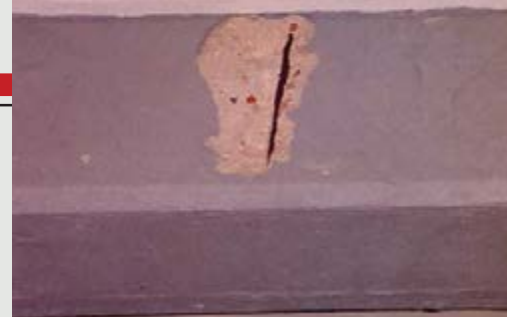
Desplacamentos evidenciam a presença de corrosão: a causa é a carbonatação.

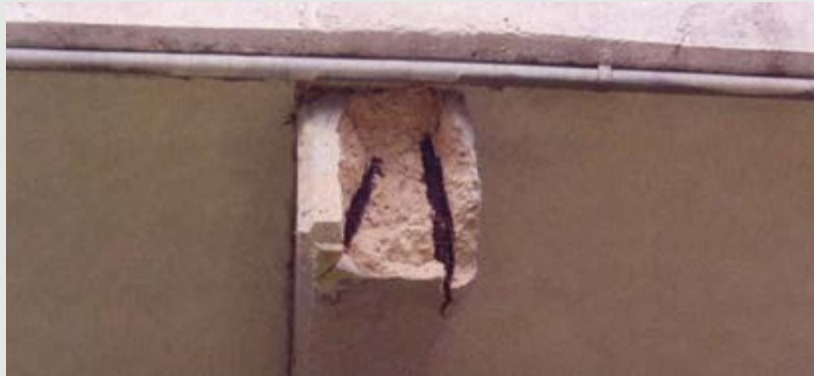
Desplacamento na ponta da viga que sustenta a marquise.
