PORTO INSEGURO

ESTACAS DE UM IMPORTANTE PORTO INDUSTRIAL APRESENTAVAM AVANÇADO ESTADO DE CORROSÃO. O TRATAMENTO, COM JAQUETA G, INTERROMPEU INTEGRALMENTE A CORROSÃO E RESTITUIU A INTEGRIDADE ESTRUTURAL PERDIDA.

CORROSÃO

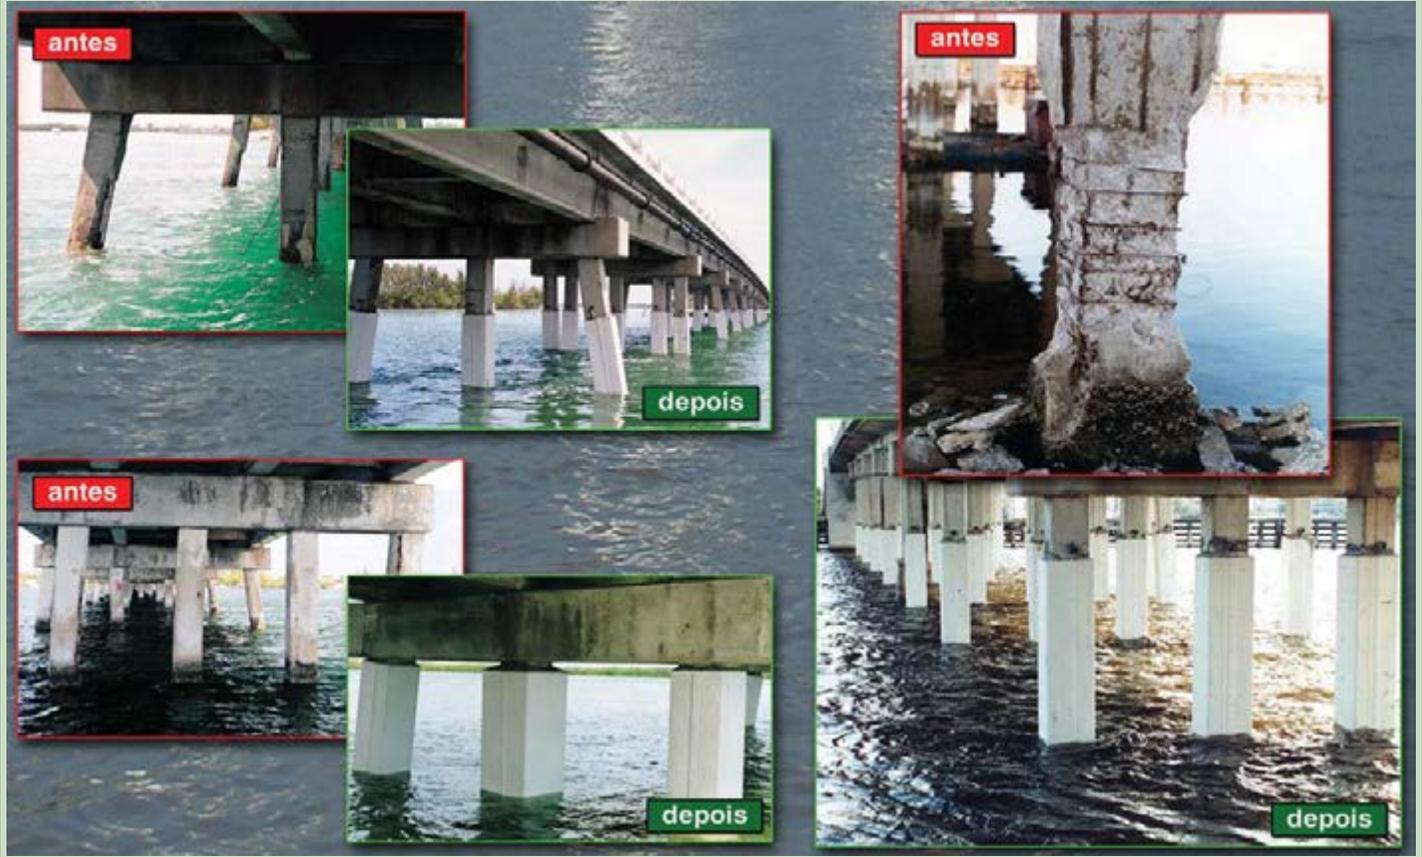
Outro acabamento da JAQUETA G

bamento da JAQUETA G pode ser com jaqueta de fibra de vidro, polietileno ou com concreto projetado.

A JAQUETA G também é executada com acabamento em concreto projetado. Veja abaixo o esquema típico de execução.

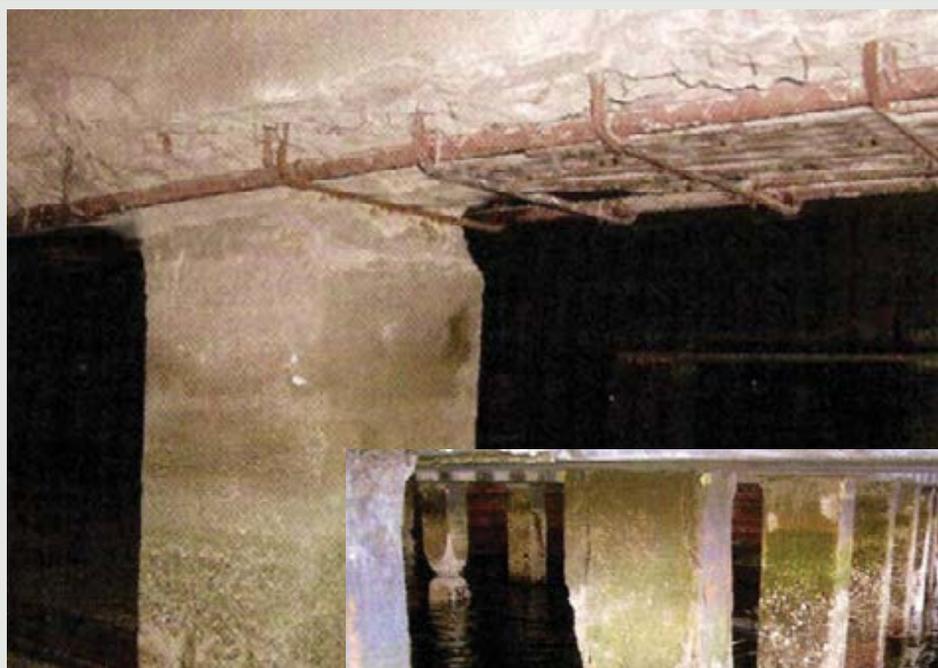
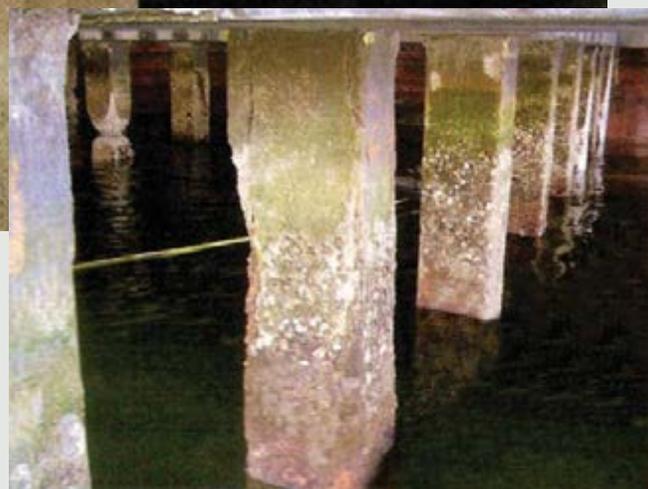
Viga longarina com seu fundo todo deslocado. Na foto menor a condição das estacas.

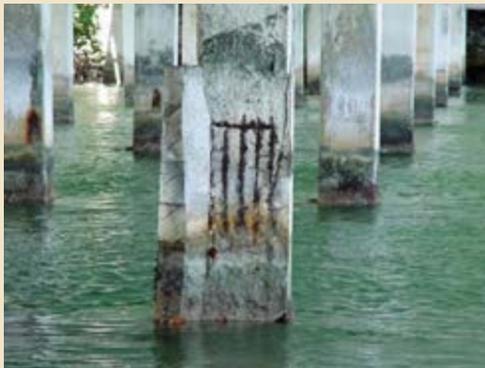
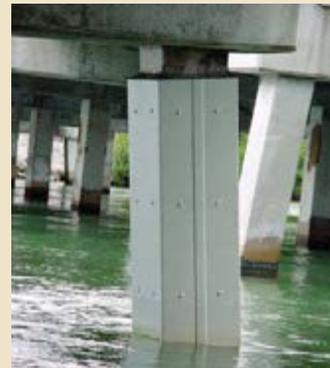
Trincas, deslocamentos e muita corrosão nas estacas antes do tratamento. Situação após o tratamento.

- 1ª Todas as estacas foram analisadas e as regiões deslocadas e com aço exposto foram adequadamente cortadas e limpas.
- 2ª As trincas existentes foram injetadas com epóxi com ultra baixa viscosidade (<50cps).

- 3ª A superfície do concreto das estacas foi hidrojateada com areia de modo a proceder à limpeza necessária.
- 4ª Executou-se a abertura de "janelas", com 10cm x 10cm, ao longo do corpo de cada estaca, de modo a descobrir as cordoalhas de sua seção.

- 5ª Instalou-se, a seguir, armadura de reforço em forma de espiral, com diâmetro e quantidade de espiras por metro, adequadamente dimensionada. Esta armadura foi interligada com o sistema de cordoalhas protendidas, de modo a haver a continuidade elétrica entre ambos. A fixação da armadura espiralada ao concreto foi feita com pinos fixados com pistola.

- 6ª O anodo TELA G, adequadamente dimensionado para estas estacas conforme sua densidade de armadura e cordoalhas, foi então fixado ao longo de toda a área das

- estacas, sobre a armadura de reforço em forma de espiral. Um cabo de cobre nº 10 AWG, protegido, foi fixado ao longo da TELA G, de modo a formar o polo negativo.
- 7ª Na região submersa de cada estaca, foi fixado o TARUGO G, que garante o fornecimento de corrente de proteção na maré baixa. O cabo de cobre foi ligado também ao TARUGO G.
- 8ª O complemento final da JAQUETA G, suas fôrmas em fibra de vidro, formando a seção quadrada de cada estaca, com dis-

- tanciadores de 5cm entre a fôrma e a armadura espiralada.
- 9ª Procedeu-se então, o enchimento da JAQUETA G com grout cimentício adequado, através de bomba de concreto.
- 10ª Na parte superior das estacas os cabos de cobre que interligavam os anodos (TELA G e TARUGO G) e o aço (armadura espiralada e cordoalhas) foram revestidos com eletroduto de PVC, chegando a uma caixa também de PVC. Nesta caixa ficam os polos positivo e negativo da proteção catódica para monitoramento futuro.

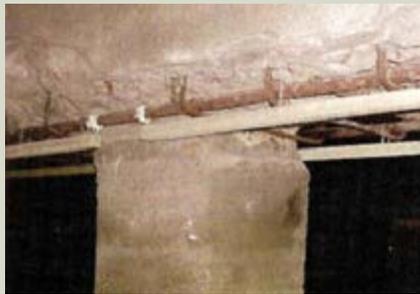
Posicionamento da VARA G ao longo do fundo da longarina.

- 2º As armaduras, assim expostas, foram hidrojetadas com areia, de modo a se avaliar as possíveis perdas de seção. Confirmando-se estas perdas, inseriram-se novas barras procedendo-se o transpasse normativo.
- 3º O sistema de armaduras de todas as vigas foi checado com relação à continuidade elétrica. Toda e qualquer barra ou estribo, sem continuidade elétrica, foi interligada às demais.
- 4º A seguir, fixaram-se 2 anodos contínuos, VARA G, nas armaduras de fundo de cada viga.

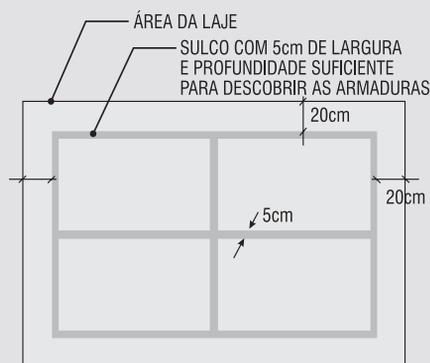
Esquema da área de uma laje e a disposição do sulco que permitiu a ligação do pólo negativo da proteção catódica do ZTP em direção às armaduras.

- 2º Abertura de sulco com 5cm de largura ao longo de todo o perímetro das lajes (20cm afastado do vigamento) e ainda uma cruz no meio de modo a manter o pólo negativo da proteção catódica.

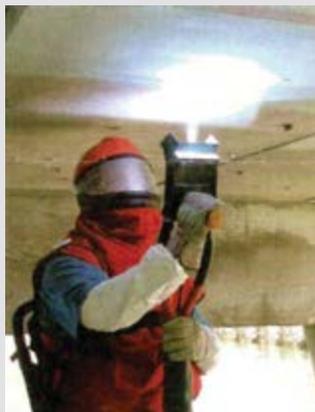
A aplicação do ZTP.

- 3º Uma vez finalizada esta preparação preliminar, iniciou-se a aplicação do ZTP com uma espessura nominal média de 1.000 micrômetros, checada com lâmina medidora de película seca.

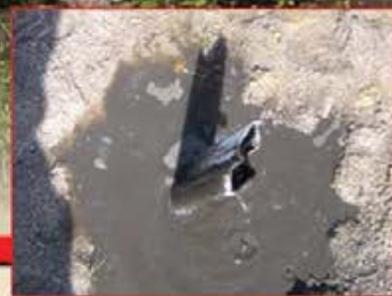
Geodreno purgando água após o CPR.

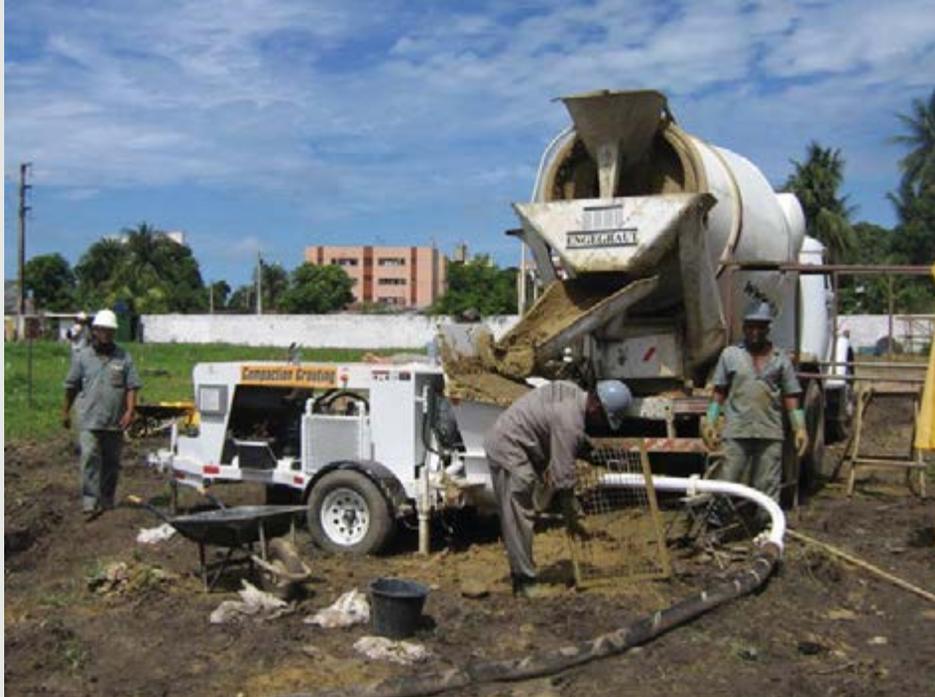
CPR sendo executado em uma área de 30mil metros quadrados em Recife, em uma camada de solo mole de 8m de profundidade.

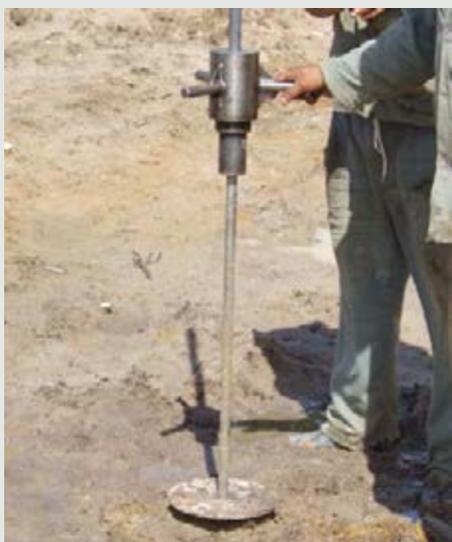
CPT dinâmico sendo executado.

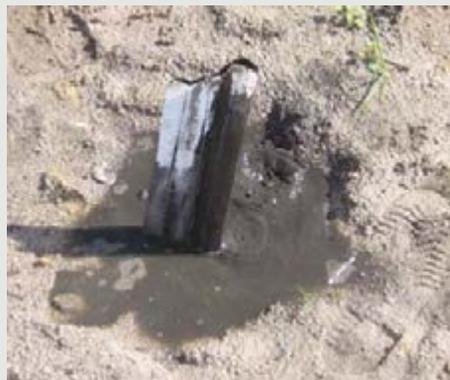
Lenta dissipação do excesso de poropressão, em torno do geodreno, 10 dias após a execução do CPR.

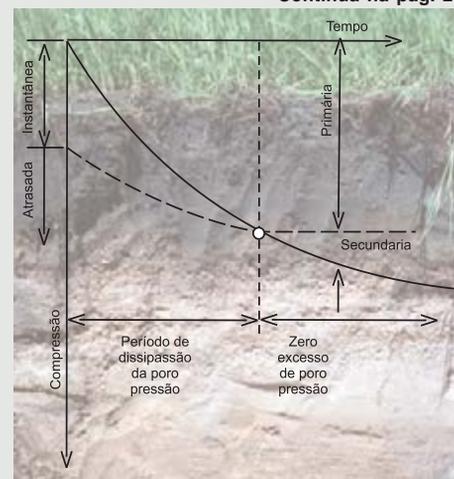
Relação entre o efeito da compressão instantânea e atrasada com a compressão primária e secundária para uma determinada espessura de solo mole.

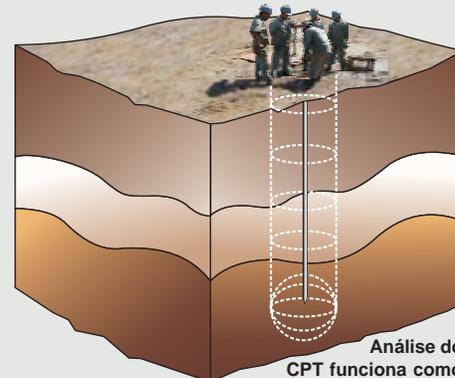
Análise do CPT funciona como uma verdadeira prova de carga.

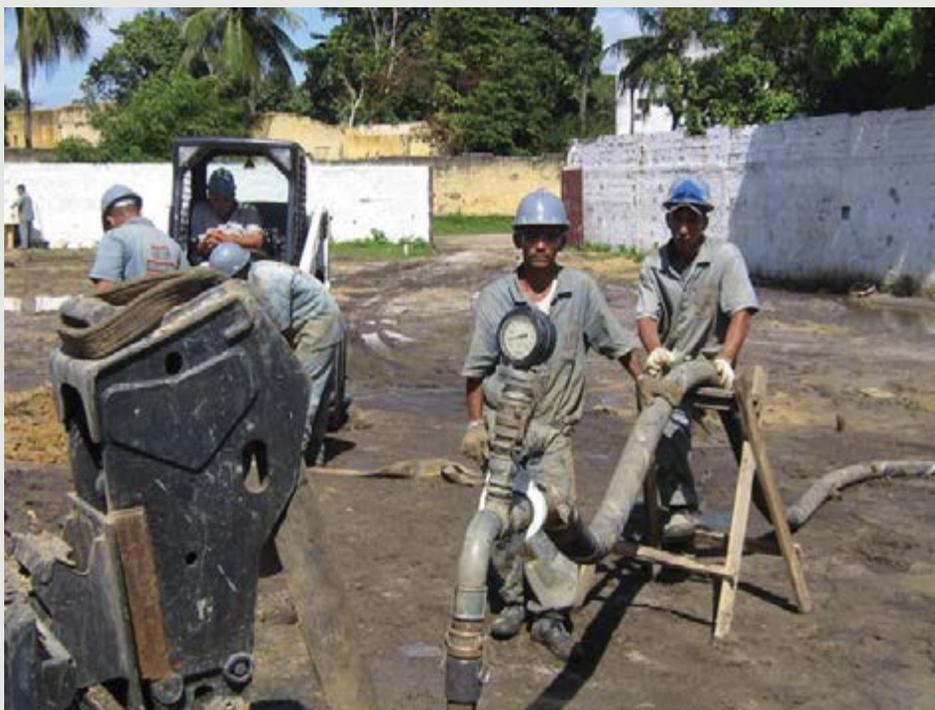
CPR sendo executado. Em primeiro plano o tubo que adentra no solo com seu manômetro que informa a tensão imposta ao solo na profundidade do bombeamento.

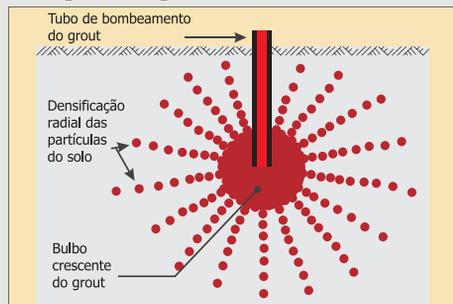
O efeito da densificação do solo devido à formação dos bulbos do CPR.

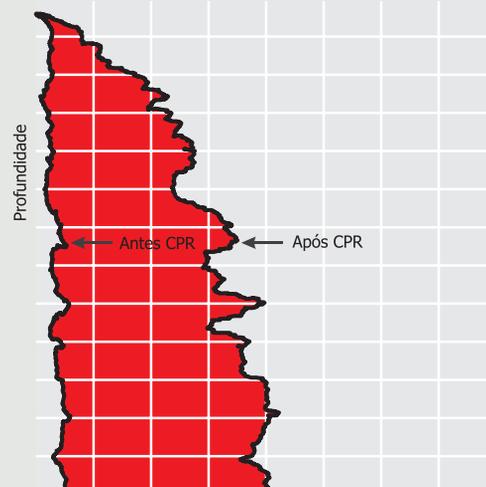
Melhoria da resistência do solo aferida por um CPT. solo com relação a futuros recalques. O recalque calculado na ponta do lápis é inversamente proporcional ao módulo do solo, tanto para o módulo elástico, E, como para o módulo confinado, M, que, por sua vez está associado à resistência obtida com o ensaio CPT, através da fórmula:

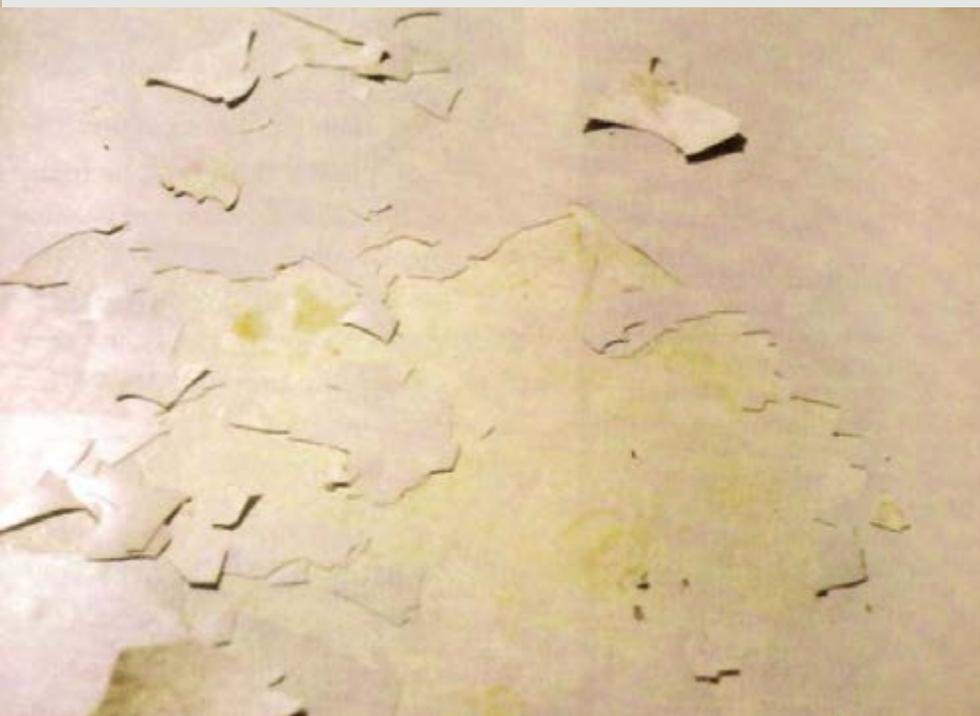
Deslocamento típico e comum em pisos epóxicos.

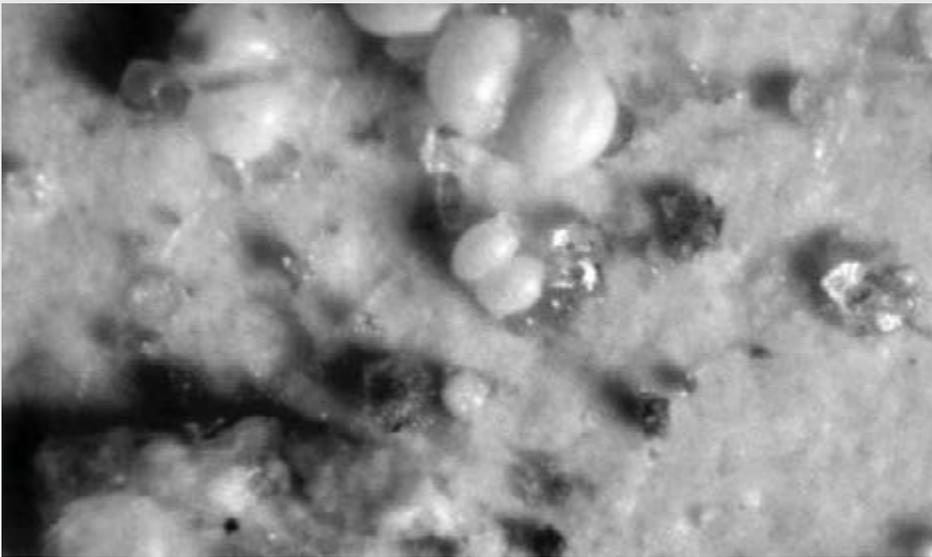
Nesta microscopia fica evidente a separação da resina em relação aos demais componentes da tinta. Trata-se de um caso de tinta de má qualidade. Microambientes com altas temperaturas podem também provocar esta patologia que, a olho nu, é completamente invisível.

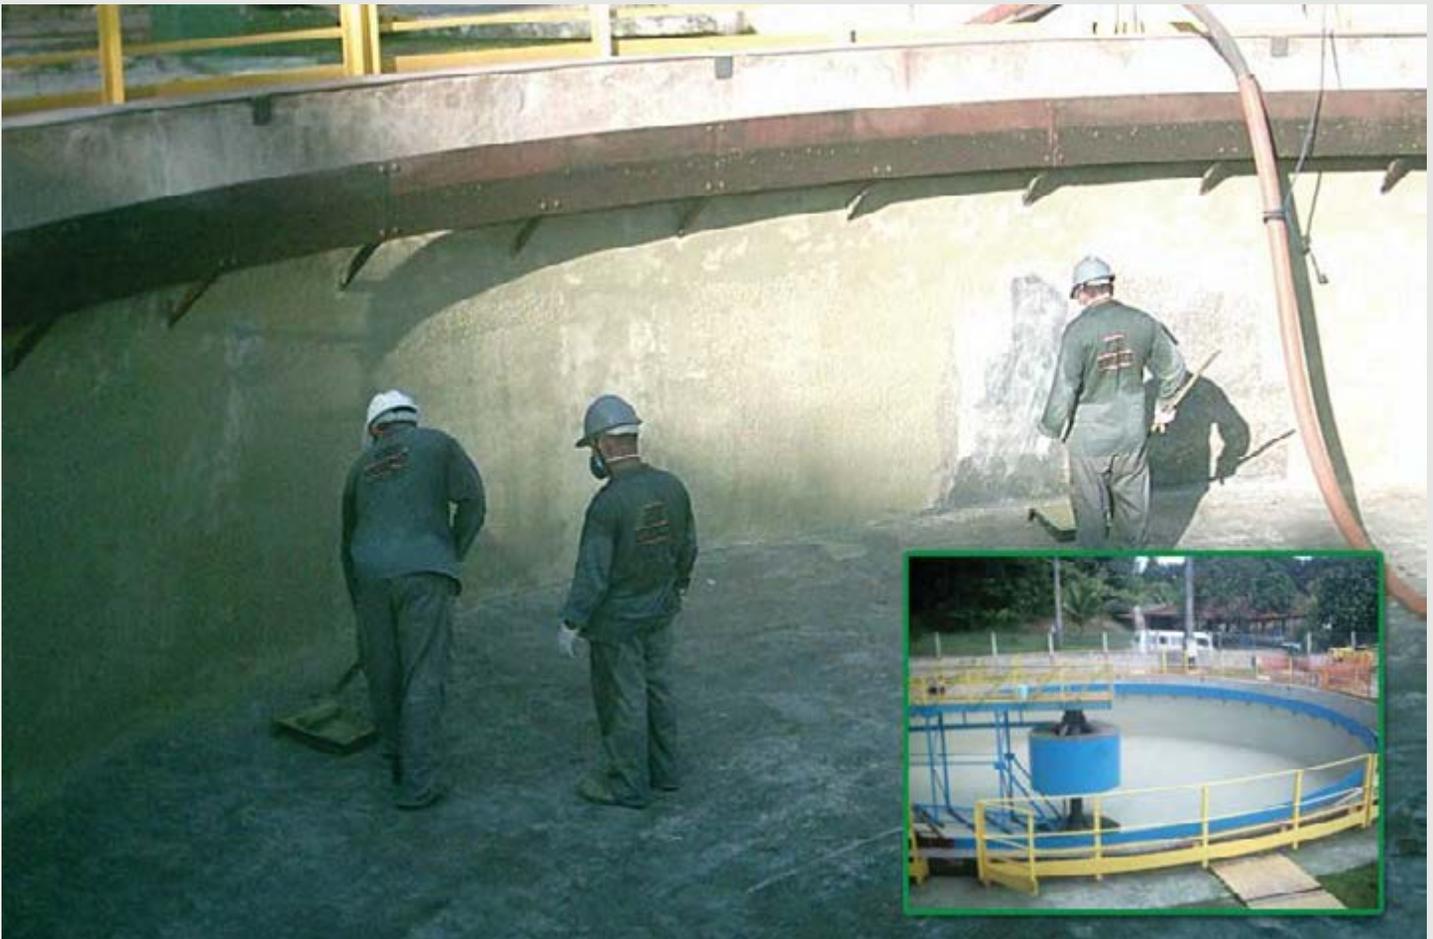
Pintura de proteção com epóxi novolac no interior do tanque de uma estação de tratamento de efluentes industriais. Na foto menor, o serviço realizado. A preparação das superfícies e o primer são fundamentais para a durabilidade da proteção.

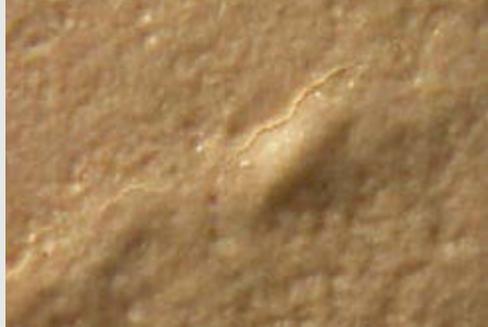
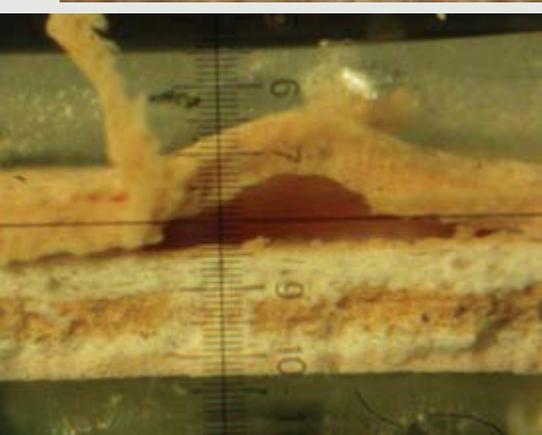
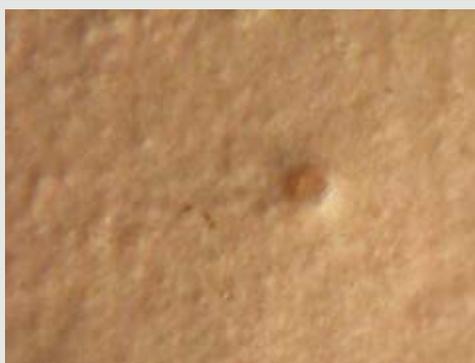
Bolhas na superfície da pintura de proteção provocadas pela volatilização do seu solvente. Geralmente estas bolhas são muito pequenas e só vistas ao microscópio. Quando maiores, as bolhas apresentam furos formando pequenas crateras.

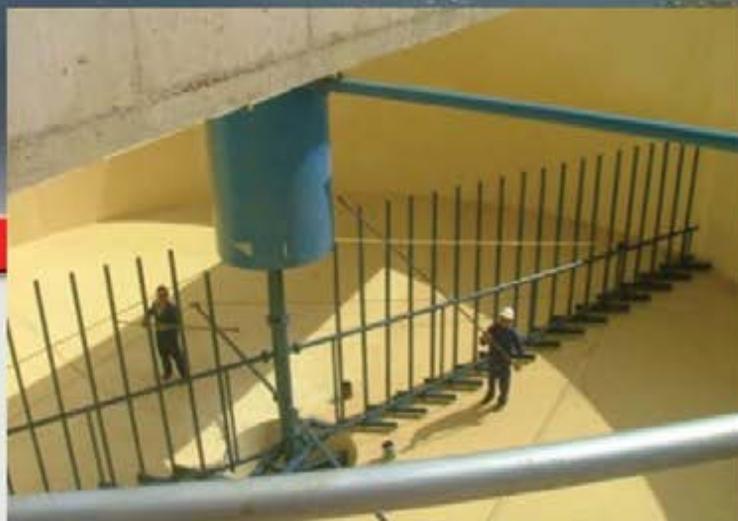
Figura 2 - Pinturas protetoras devem ter agentes específicos de proteção física e biológicas que impeçam o depósito biológico.

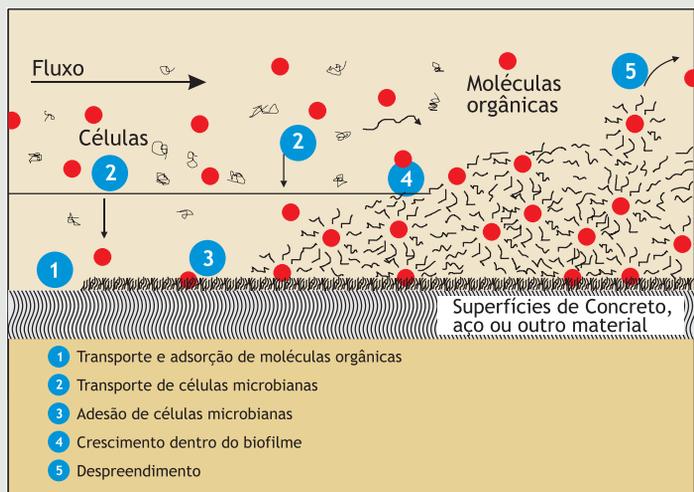
Figura 3 - As diferentes etapas de formação de biofilmes microbianos.

corrosão. Estes fenômenos modificam intensamente o comportamento da interface aço-solução ou concreto-solução. Como pode ser visto na figura acima, da esquerda, primeiro ocorre a formação de um filme orgânico, que acaba modificando a capacidade de molhagem e a conseqüente distribuição dos resíduos na superfície do concreto ou do aço, facilitando a aderência dos microorganismos presentes no fluido da es-

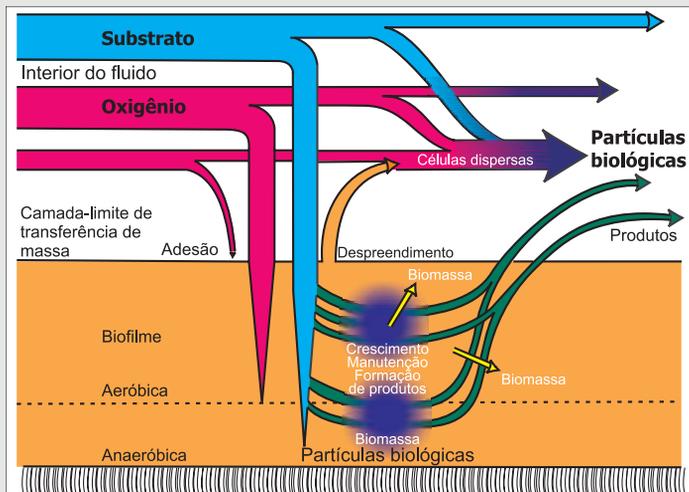
Figura 4 - Esquema dos processos de transferência de massa em um biofilme.

cias deste grude é a contaminação contínua do líquido por partículas biológicas e inorgânicas, como apresentado na figura acima, à direita. O processo de corrosão, que acontece na carona da biocorrosão/biodegradação promove a dissolução do aço, introduzindo grande quantidade de subprodutos no meio, tipo sais inorgânicos insolúveis, que acabam por se depositar nas paredes dos tanques e tubulações. Tudo isto

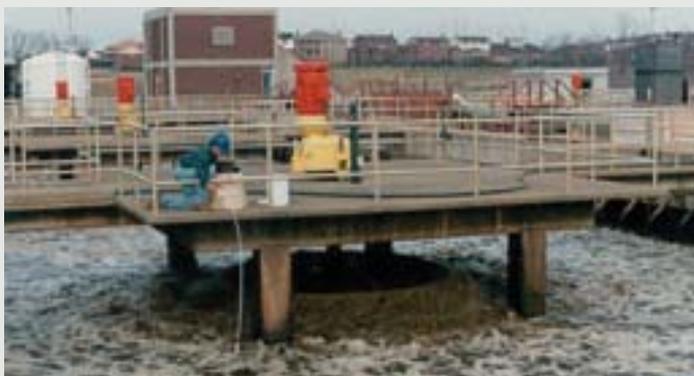
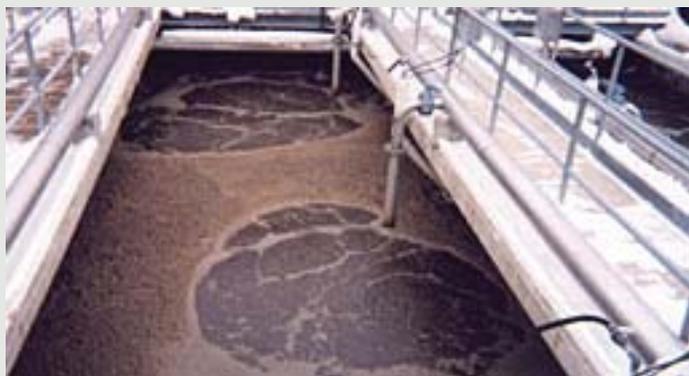
Figuras 5 e 6 - Estações de tratamento de efluentes são o habitat nº 1 dos depósitos biológicos e de processos corrosivos complexos.

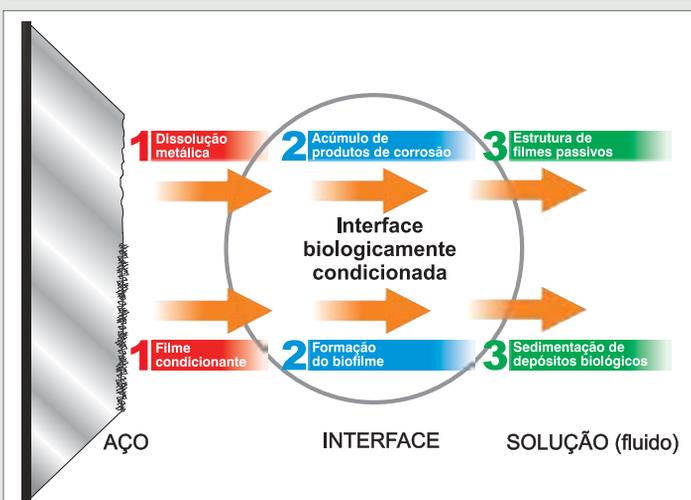
Figura 7 - Esquema da interface bioeletroquímica aço/solução, na presença de depósitos biológicos e inorgânicos.

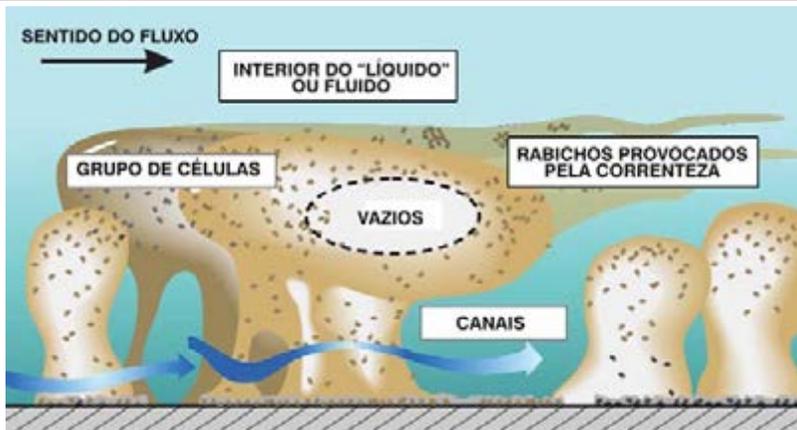
Figura 8 - Modelo do biofilme, onde o transporte é, principalmente, convectivo e acontece por canais entre aglomerados microbianos.
