Laje protendida reforçada com fibra de carbono

Saiba, em detalhes, como foi feito o reforço estrutural, em laje protendida, de uma usina geradora de energia, construída em 1957.

Biocorrosão em uma ETE

Veja como um tanque de aço, necessário ao tratamento de esgotos em uma grande indústria, corroeu e começou a vazar passados apenas seis meses de sua inauguração.

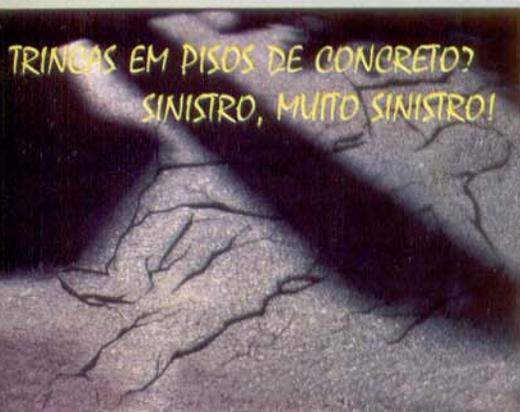
Deformações excessivas, além de trincas e deslocamentos na superfície superior e inferior da laje evidenciavam uma gran-

- Perda significativa da força de protensão
- Sintomas evidentes de corrosão nos cabos de protensão
- Suspeitas de reatividade álcali-agregado em função das microtrincas que intercalavam as trincas maiores

- A análise dos cabos rompidos evidenciou corrosão como causa
- 13% dos cabos existentes apresentavam-se quebrados
- 10% dos cabos com rutura parcial, onde constata-se, claramente, a presença de fissuras na superfície dos fios que formavam as monocordoalhas, diagnosticando o fenômeno de corrosão sob tensão
- A suposta presença da reatividade álcali-silíca foi testada com o kit de análise rápida, ASR Detect, constatando apenas a presença do gel sem comprometimento maior

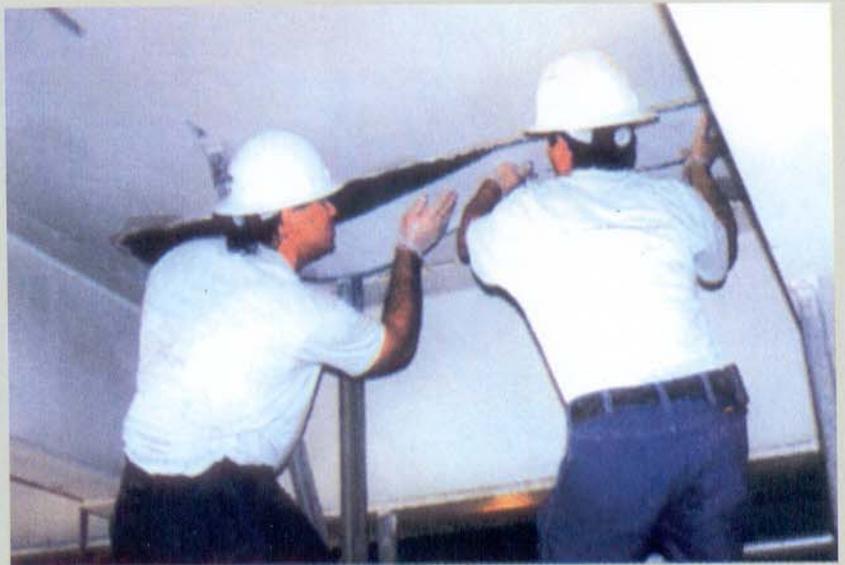
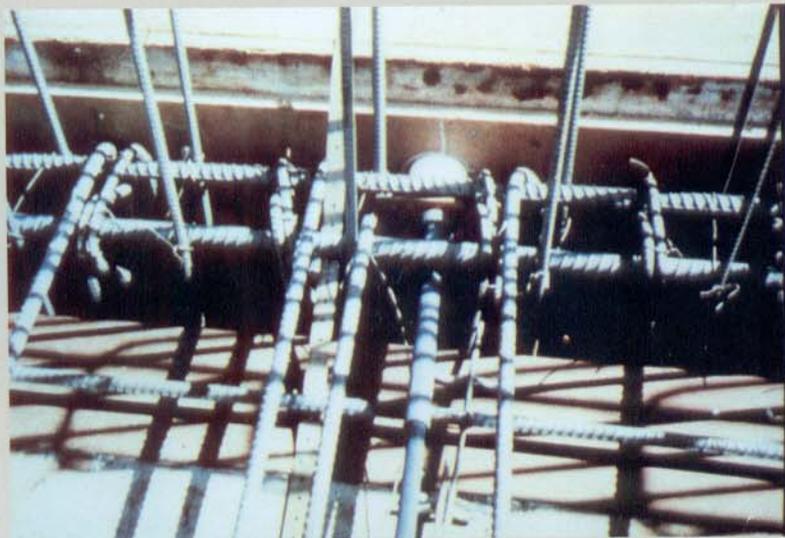
Situação similar a empregada na laje reforçada. A monocordoalha empregada na laje da foto está revestida com bainha de polietileno. Repare as armaduras auxiliares do concreto envolvente, além da viga periférica a ser concretada.

A aplicação das primeiras tiras de fibra de carbono, num dos vãos, entre as vigas metálicas suporte.

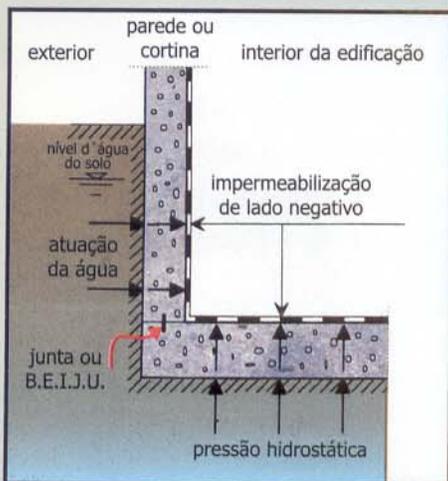
Cristalização pós concretagem de um piso.

A aplicação da impermeabilização de lado negativo. Este tipo de problema veste a camisa engomada, característica de alguns proje-

tistas nossos: a ausência de conhecimentos relativos a verdade verdadeira de que todo concreto é permeável e que a melhor impermeabilização também é, pelo menos ao vapor d'água, o que já é um grande problema a nós humanos e a revestimentos sobre pisos em contato com solos. Há três meses da inauguração, e durante a preparação do grande piso para a aplicação do epóxi, começou a minar água. Muita água, ao ponto de chegar a vários centímetros de altura.

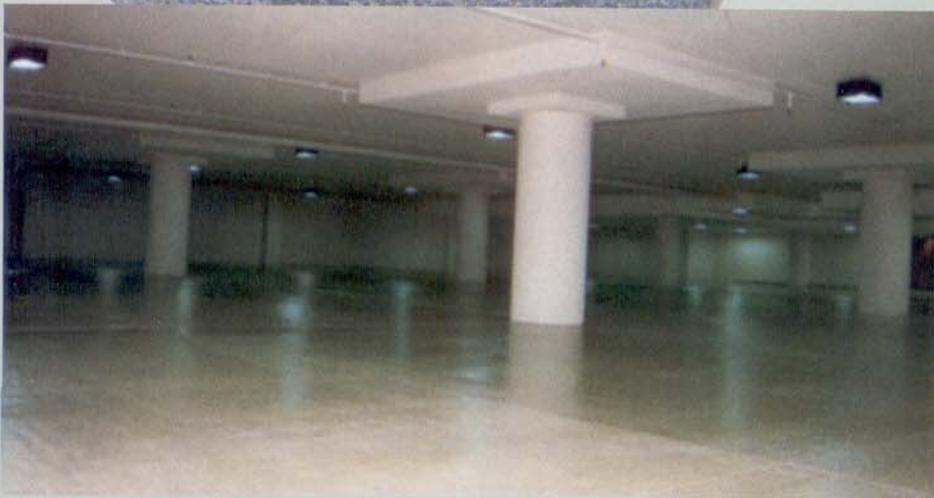
Região do terminal de chegada após a aplicação da impermeabilização por cristalização e aderência.

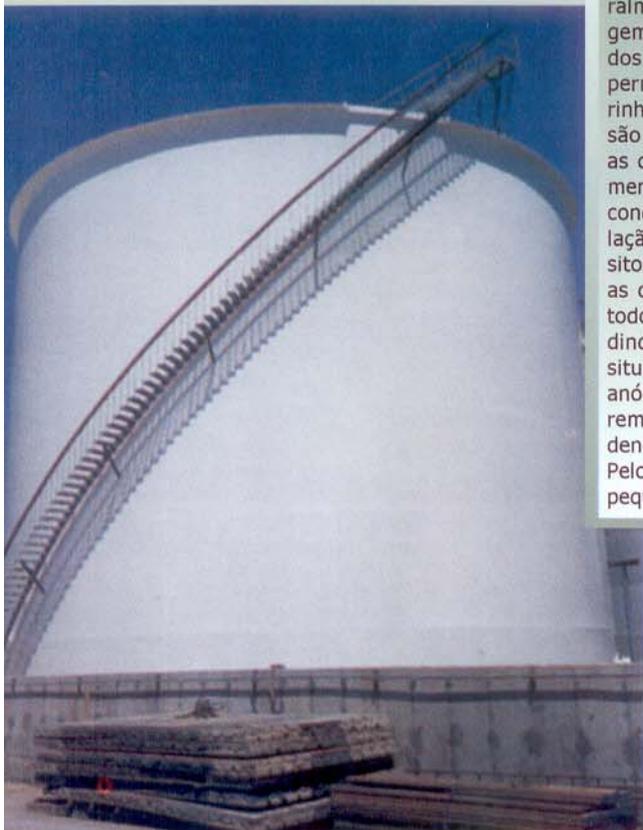
O tanque problemático da ETE.

Este sério processo de corrosão, que causou interrupção da ETE, ocorreu no tanque de nitrificação (2ª etapa do processo

Seis meses após sua inauguração começaram a ocorrer vazamentos através do canal periférico, em aço carbono, que une a parede lateral ao fundo do tanque. Após esvaziar-se o tanque, procedeu-se a uma minuciosa vistoria com o intuito de se levantar as causas do problema. É interessante relatar que após a secagem do tanque e antes da limpeza deparou-se, em seu fundo, com uma camada de sedimentos de 30cm de espessura. A impressão inicial do interior do tan-
