CONSULTA

Há risco em tratar corrosão com argamassas e primers anticorrosivos?

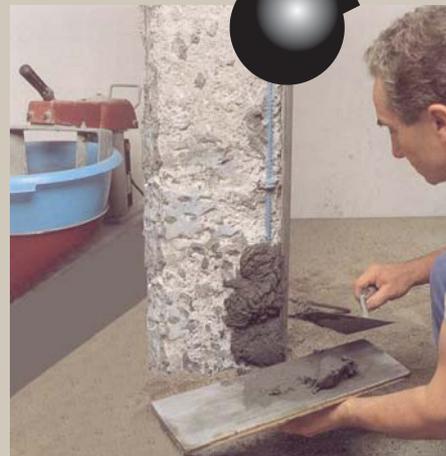
O tratamento da corrosão pelo método antigo.

precisam ser equacionadas. No seu caso, tipicamente, há processo localizado de corrosão das armaduras na metade inferior dos pilares, certamente motivado pelo ataque e permanência da chuva naquela região. Esta água ou solução ali presente, e de certa forma retida é a causa do problema. Efetivamente, sua forma de tratar a corrosão, com massas prefabricadas de recuperação e/ou com primers ricos, não tem qualquer atuação positiva no processo eletroquímico da corrosão. Muito pelo contrário. Vamos por partes. Ao aplicar uma argamassa cimentícia de recuperação em torno ou em cima da armadura afetada pela corrosão você está impondo um outro ambiente para o aço. Estamos falando de um outro pH, certamente mais alcalino que o concreto original. Com esta alteração de pH, agora presente, cada unidade de pH da diferença, atrai para a mesma barra que atravessa os dois ambiente, uma DDP de 60 milivolts. Quer dizer, quanto maior for a diferença de pH maior será a DDP para detonar novas células de corrosão nas armaduras, começando exatamente entre a massa nova e a antiga. Ao aplicar, sobre a armadura corroída (anodo), um primer anticorrosivo você está impondo à armadura o tradicional tratamento por barreira, o qual exige regras rígidas para o seu sucesso. Na vida real, ou melhor a realidade de uma obra civil é totalmente diferente daquela onde se pratica pinturas industriais com barreiras, onde é obrigatório o controle da espessura da película e da presença de furos ou defeitos com o Holiday Detector. Em obras de "recuperação estrutural", motivadas por corrosão, na verdade, costuma-se lambuzar as barras (anodos) com epóxis,

deixando-se furos e, rotineiramente, a região inferior das barras sem "pintar". O movimento orquestrado da corrente de corrosão que atuava inicialmente em toda a armadura corroída (anodo grande), e agora com a área reduzida, concentra suas baterias nos furos e locais sem pintura (anodos pequenos). Quer dizer, muita corrente de corrosão para pouca área ou, o que é o mesmo, a velocidade da corrosão será mais intensa nestas regiões.
