### Como recuperar um piso contaminado?

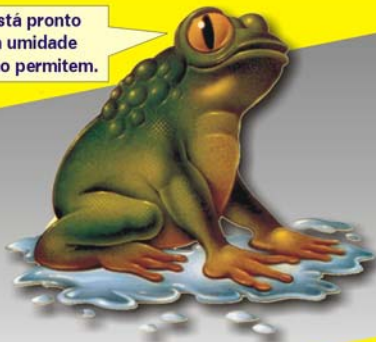
Este concreto não está pronto para epóxi porque a umidade estática e dinâmica não permitem.

A presença d'água, em qualquer de suas formas, particularmente a umidade dinâmica que vem do solo é fatal para revestimentos epóxicos ou vinílicos (aqueles que se aplicam com cola) aplicados sobre pisos de concreto. A norma ASTM F 1869-98 recomenda o teste TVA-OK, que quantifica a umidade existente e informa, antecipadamente, se é possível ou não aplicá-los. Simples. Não arrisque seu investimento e... sua pele.
