O MONITORAMENTO ACÚSTICO DE ESTRUTURAS PROTENDIDAS

Com esta técnica, obtém-se informações precisas acerca da existência de problemas nas cordoalhas, além de sua localização.

COMO AVALIAR A CORROSÃO NO CONCRETO PROTENDIDO

Com uma simples semi-pilha é possível detectar a presença de corrosão em cabos de protensão.

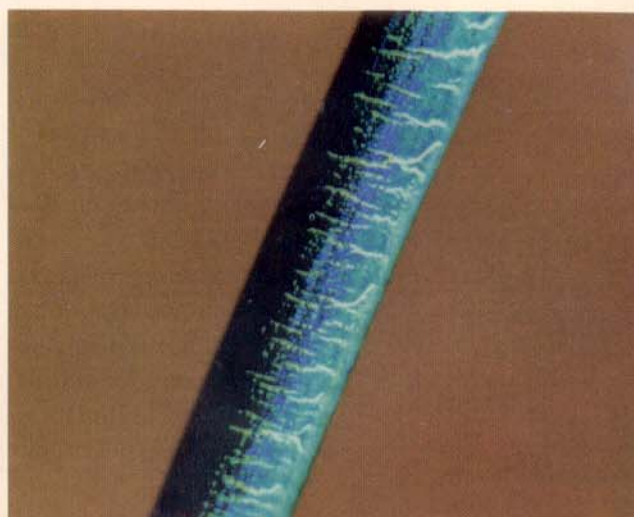
Através da incidência de partículas magnéticas fluorescentes e luz ultravioleta é possível visualizar o fissuramento, na corrosão sob tensão, neste fio de cordoalha.

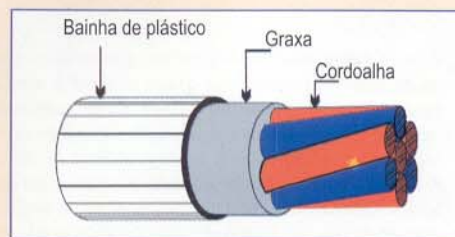
Um típico cabo não aderido utilizado em lajes protendidas e em trabalhos de reforço por protensão externa, com mono-cordoalha de 7 fios, diâmetro aproximado de 12,7mm e com carga de ruptura de 19.900kgf. Uma graxa inibidora de corrosão envolve a cordoalha.

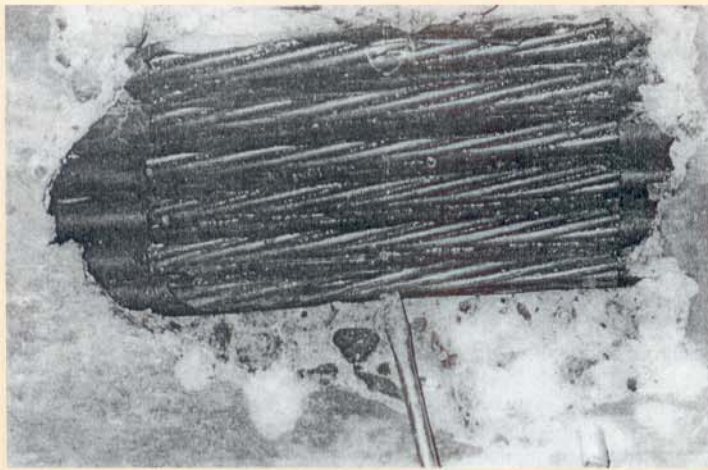
Após o monitoramento acústico, identificou-se precisamente o local onde há fios e/ou cabos partidos ou onde há presença de corrosão. Nesta viga, com cabos com 6 cordoalhas, há corrosão generalizada e 2 fios partidos. Os cabos ainda têm 95% de sua capacidade inicial.

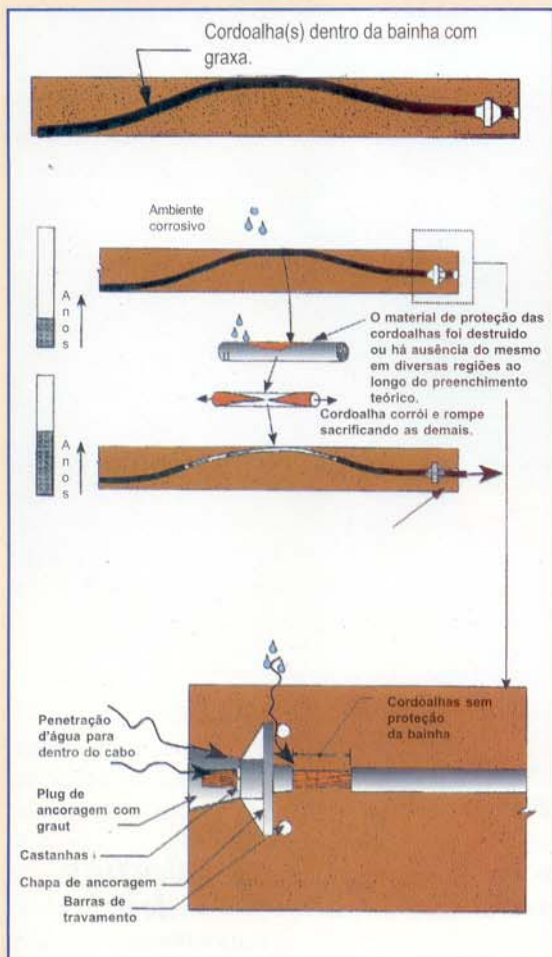
Cabos de protensão expostos à ação do tempo. Cordoalhas entram em processo de corrosão e rompem, sacrificando o conjunto.

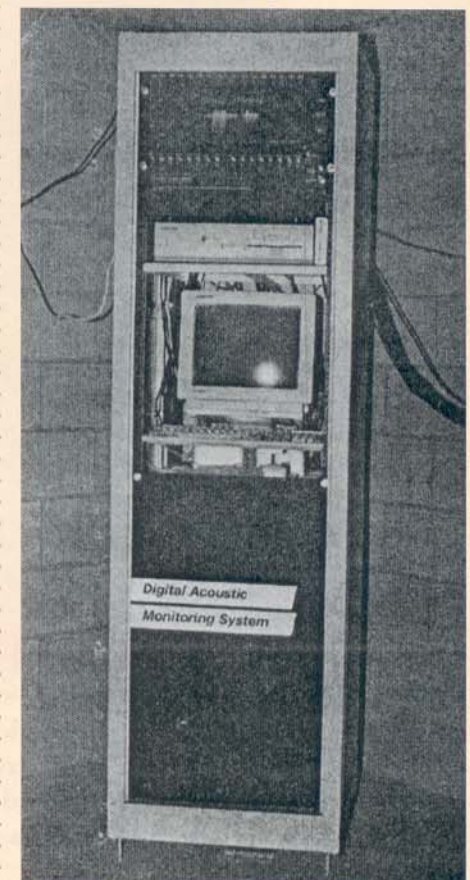
Este sistema coleta os dados detectados por acelerômetros instalados na estrutura protendida.

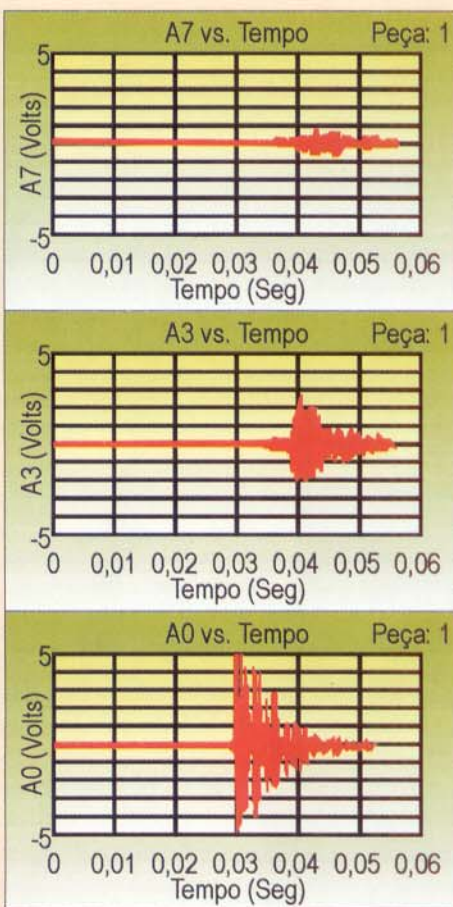
Resposta típica de vários sensores em uma simples verificação. O eixo vertical mostra a saída amplificada dos sensores (volts) e o eixo horizontal mostra o tempo relativo de chegada da onda a cada um dos sensores (segundos). Pela análise destes dados o cabo e a localização do dano são determinados.

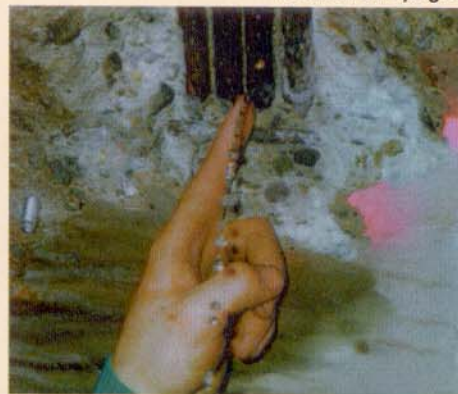
Através da abertura de uma "janela", constata-se a presença de água e corrosão.

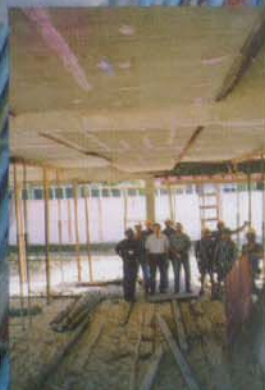
Vista inferior, após a concretagem.

Uma típica laje protendida com cabos não aderentes pré-tensionados. Este sistema estrutural permite um maior distanciamento dos pilares, uso reduzido de escoras e vigas de pequena altura, culminando com a rapidez em sua execução.

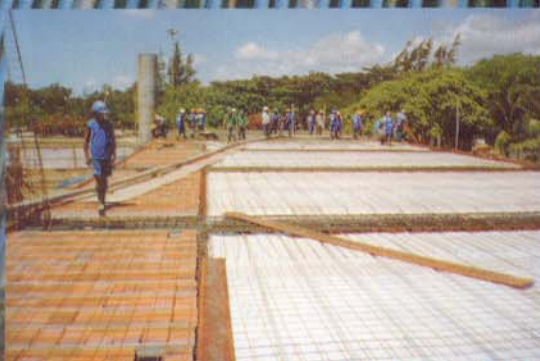
Vista parcial da laje pronta para a concretagem.

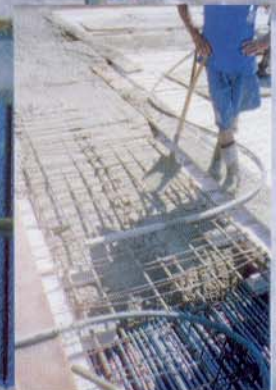
Concretagem.

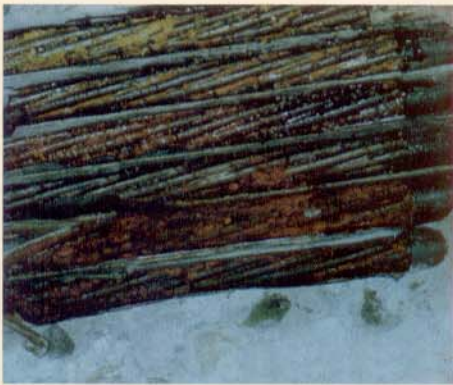
Nesta outra "janela" aberta há presença de corrosão generalizada.

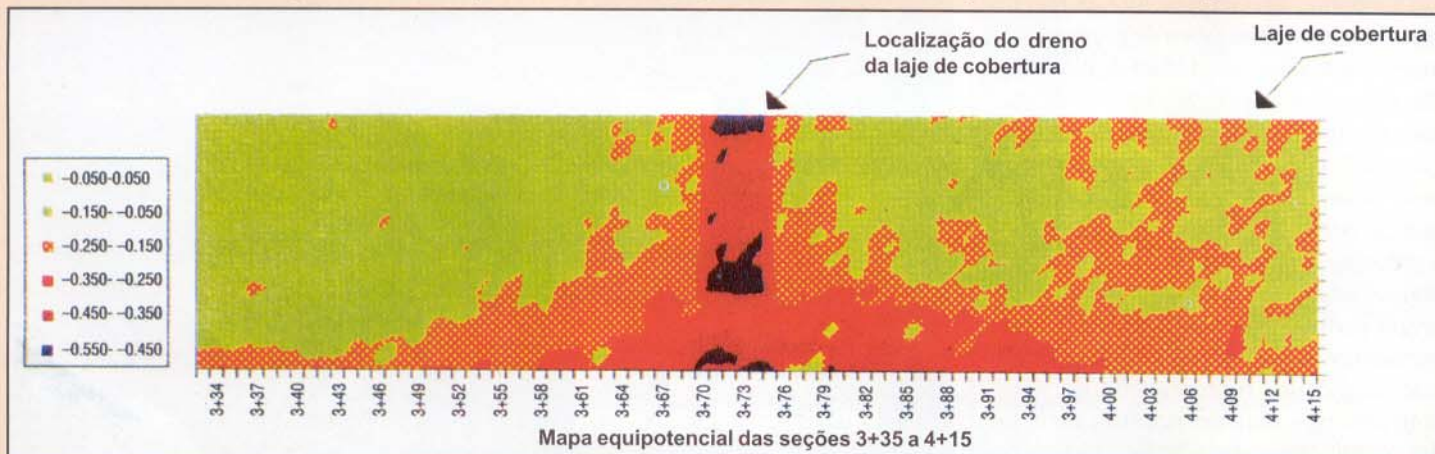
Avaliação dos potenciais (volts) da corrosão com a semi-pilha

Avaliação e localização das áreas ativas

As 2000 leituras efetuadas com a semi-pilha foram cadastradas e mapeadas conforme a figura a seguir, onde se vêem as áreas equipotenciais típicas nas cotas 3 + 30 e 4 + 15. As áreas que indicavam potenciais de corrosão (volts) mais negativos que -0,30V (áreas vermelha e púrpura) foram reavaliadas. Outras áreas, com potenciais mais positivos que -0,30V foram, aleatoriamente, selecionadas para uma posterior abertura de "janelas", de modo a se proceder uma correlação com as leituras efetuadas. O mapa de potenciais (volts) de corrosão indicou diversas áreas com atividade de corrosão. Segundo o estudo efetuado, as áreas com maiores sintomas de corrosão estavam situadas perto dos drenos das coberturas localizadas nas cotas 2 + 25 e 3 + 70.

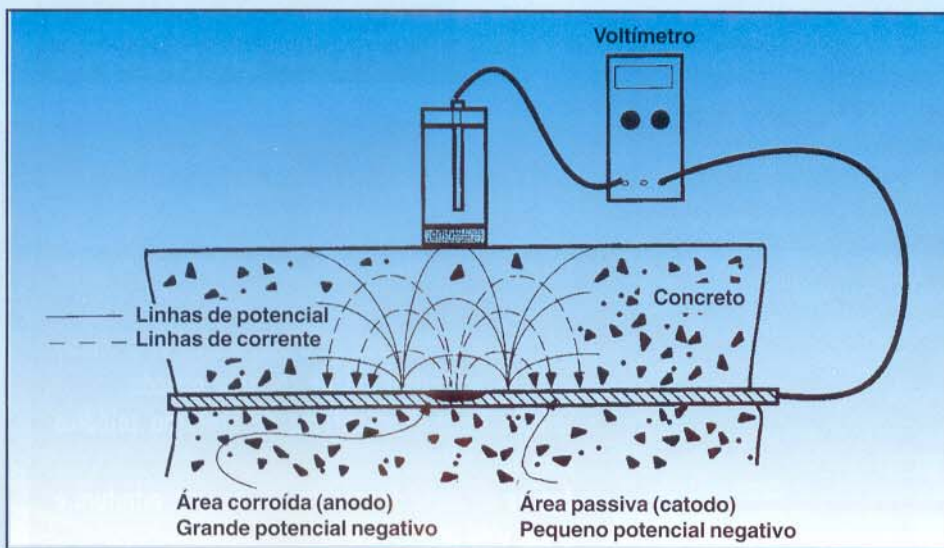
Fluxos de corrente localizados e linhas equipotenciais, quando o aço apresenta estado de corrosão, são medidos com a semi-pilha.

(anódicas) e passivas (catódicas) numa mesma região da cordoalha protendida. Isto forma uma célula galvânica, em curto circuito, onde o fluxo de corrente está associado com o campo elétrico. Estes campos elétricos podem ser medidos na superfície do concreto usando o eletrodo de referência e um voltímetro de alta resistência para localizar os potenciais mais negativos que representam as áreas em atividade de corrosão.

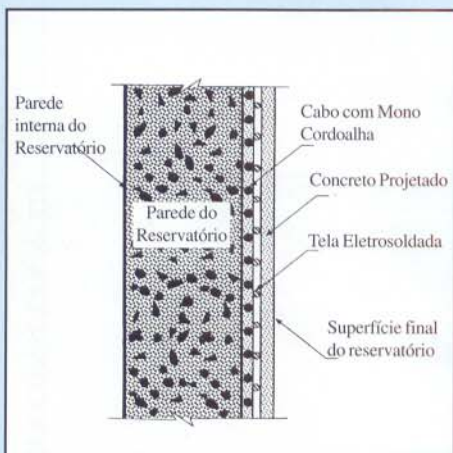
Vista em corte da parede do reservatório

de corrosão nas cordoalhas protendidas do reservatório. A figura abaixo mostra um corte típico da parede do reservatório onde foi executado o teste. A característica marcante do processo de corrosão é a coexistência de áreas ativas

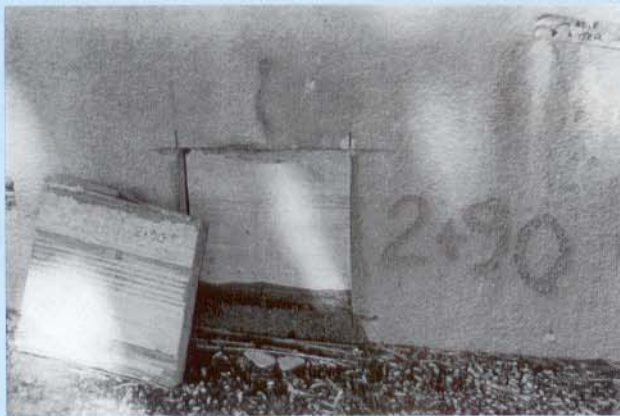
Uma das "janelas" abertas para a inspeção final.

As regiões laterais superiores, junto à cobertura, particularmente nas áreas onde havia empoçamentos (região da entrada dos drenos verticais), além de locais onde anteriormente haviam sido feitas recuperações provenientes dos deslocamentos do concreto projetado, foi onde se constatou corrosão com mais intensidade. As inspeções através das "janelas" evidenciaram que a corrosão era do tipo localizado. Fax consulta nº 225.

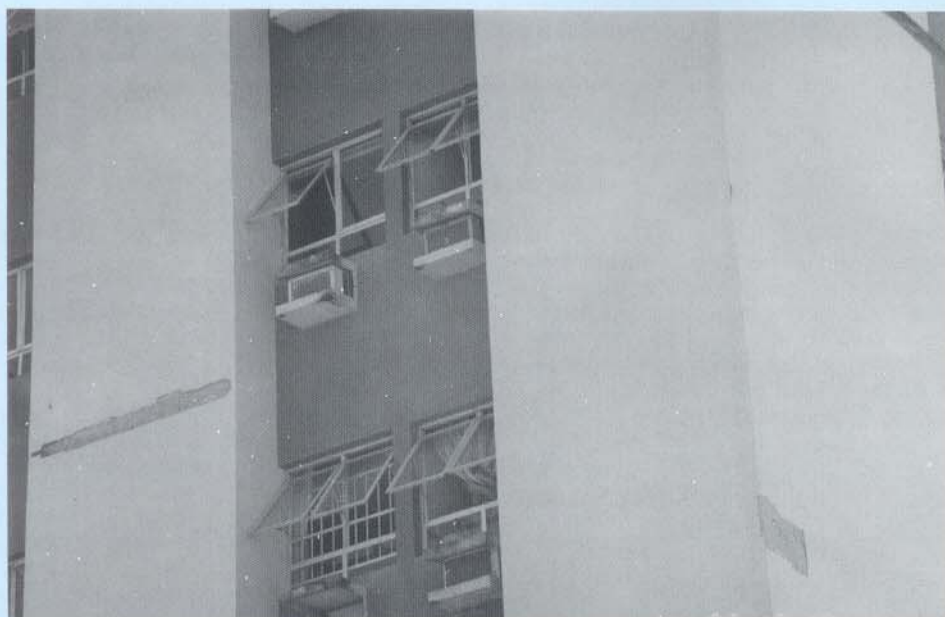
Em detalhes, o revestimento em pastilhas, com processos terminais de deslocamentos e sinais de estufamentos. A ausência de juntas provoca estufamentos e deslocamentos no revestimento.

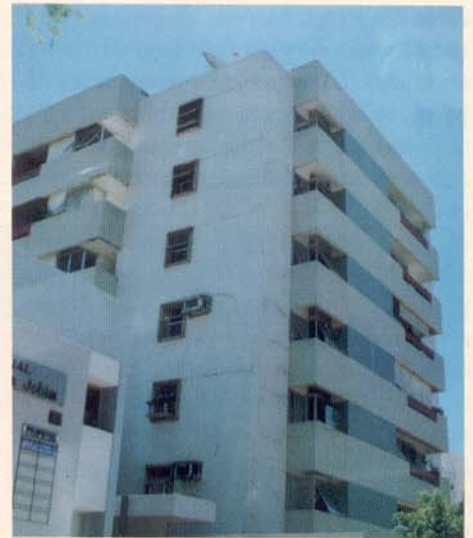
Panos inteiros sem qualquer presença de juntas. Sintomas generalizados de descolamento do revestimento (pastilhas).

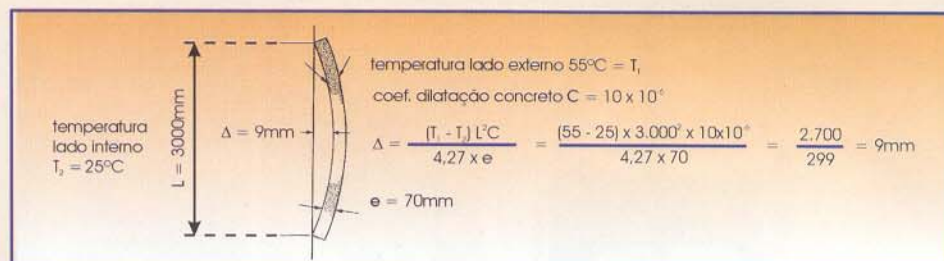
O cálculo do empenamento de um painel, em concreto, em uma fachada.

Na figura abaixo apresentamos o empenamento de painéis de concreto, que compõem

a parede de uma fachada de edificação, devido a um fluxo de calor corresponde a um salto térmico de 30°C.

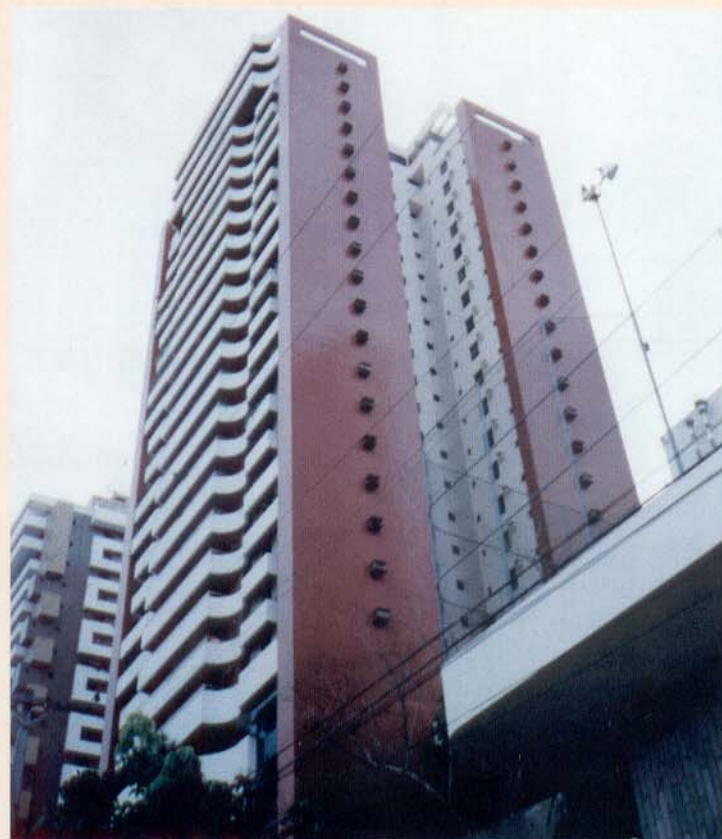
Prédio recém construído. Note a grandiosidade do revestimento das empenas cegas e fachadas, sem qualquer junta de movimentação. Problemas à vista.

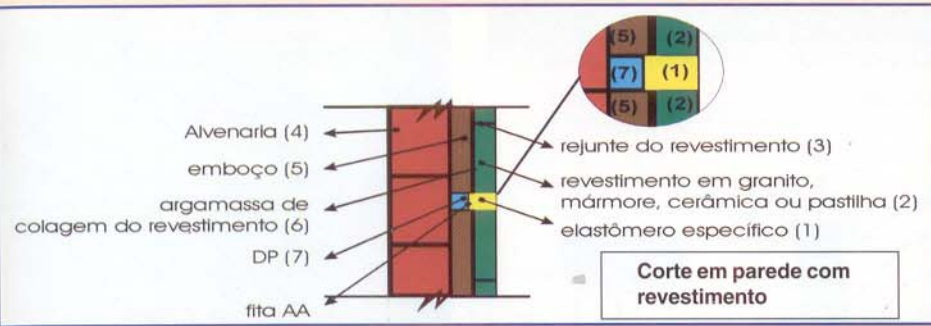
A junta entre "panos" do revestimento da parede. A junta (com elastômero) poderá ser feita entre peças do revestimento, no caso de mármore e granitos.

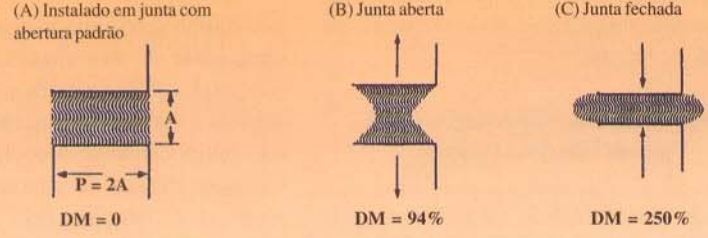
(1) RELAÇÃO PROFUNDIDADE/ABERTURA DA JUNTA 2:1

Casos mostrando o efeito da forma no estado de deformação máxima, "DM", que ocorre na superfície (parabólica) do elastômero. Teoricamente, todo elastômero programado para ser instalado em juntas, com abertura padronizada, funcionam de modo que metade da mudança da abertura (do elastômero) será com alongamento e metade com compressão.

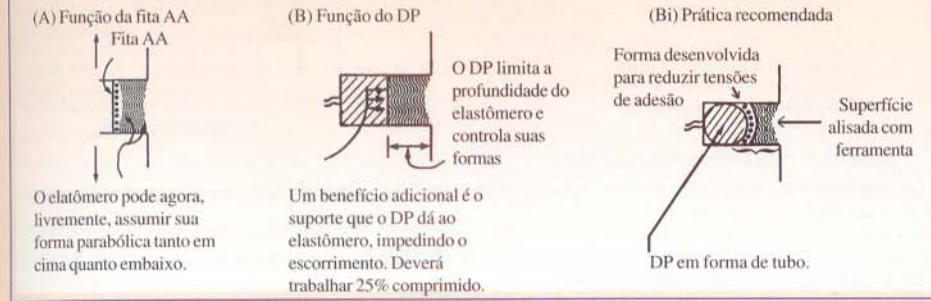
(4) PROPÓSITO DA FITA AA E DO DP: Na caixa da junta, o elastômero não deverá aderir em seu fundo pois só assim poderá assumir a forma previamente calculada. Veja (A) abaixo. O controle da profundidade do elastômero é obtido como é mostrado em (B) onde a junta é formada ou cortada, inicialmente, mais funda do que a relação profundidade/abertura necessária. (Bi) é amostra de fator de forma desejável.

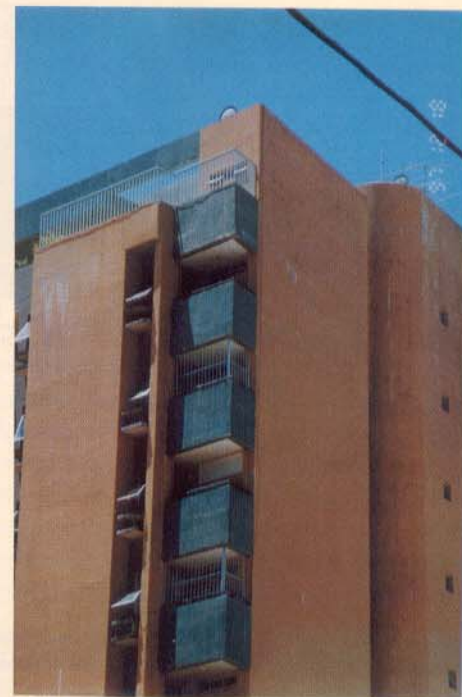
Sintomas generalizados de estufamento com presença de eflorescências (veja mais detalhes na Recuperar nº 13). Deslocamentos eminentes.

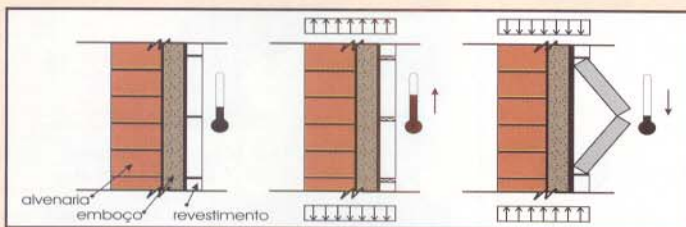
Ruína de um revestimento de fachada, sujeito a ciclos térmicos de aumento e diminuição da temperatura com conseqüentes tensões no revestimento.

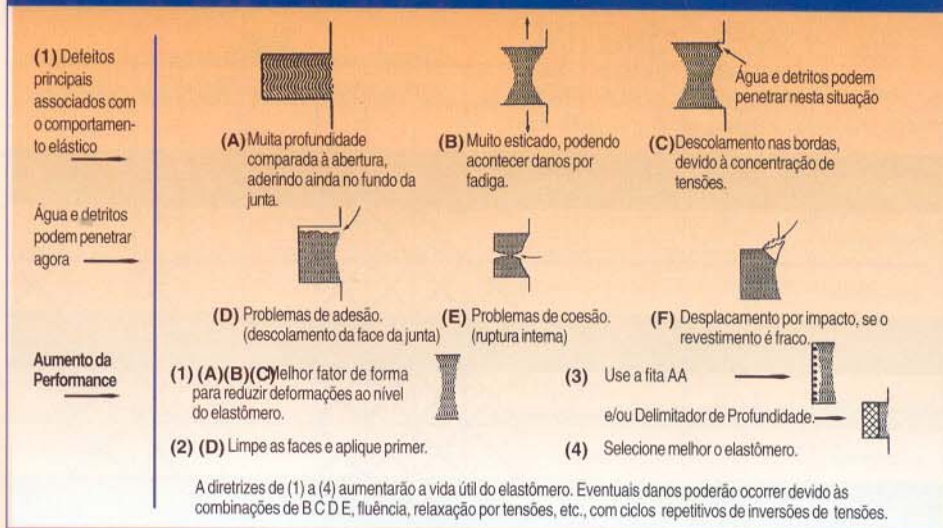
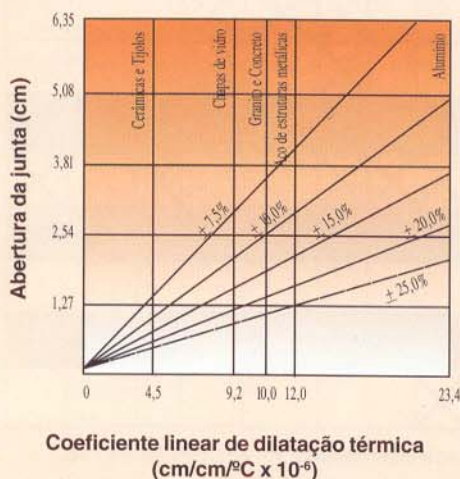
Problemas com os Elastômeros Aplicados no Local

Abertura da junta para comprimento de "panos" de revestimentos de 3m considerando um diferencial máximo de temperatura de AT = 70°C.

Mostramos na figura acima (linha tracejada) a abertura da junta recomendada para elastômeros de alta performance capazes de movimentos de junta de ± 25%. Para elastômeros com menor capacidade de movimento (linhas contínuas) são necessárias juntas mais largas. De outro modo, o elastômero não aguentará.

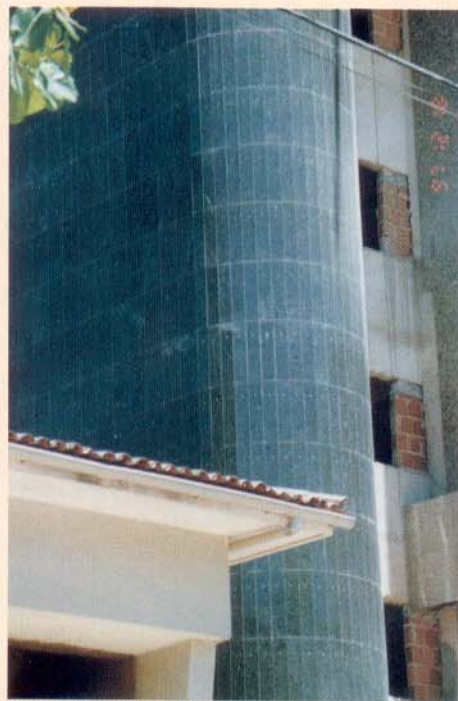
Nem juntas verticais nem horizontais. Em substitui-
ção, um sistema de fixação com parafusos que só
depende a edificação e que, certamente, poderá sol-
tar.

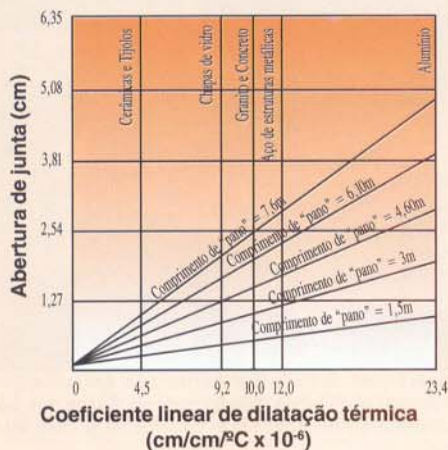
Abertura da junta para comprimento de "panos" de revestimentos de vários materiais, considerando um diferencial máximo de temperatura igual a $\Delta T = 70^\circ\text{C}$. A abertura da junta do gráfico é para elastômeros com $\pm 25\%$ de capacidade de movimento.

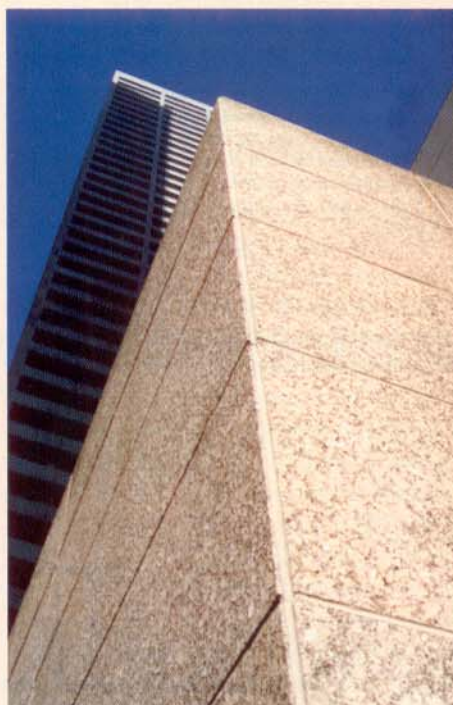
Revestimento em granito com juntas (elastoméricas) entre peças. Esta técnica, aparentemente mais cara, substitui a utilização de juntas entre "panos".

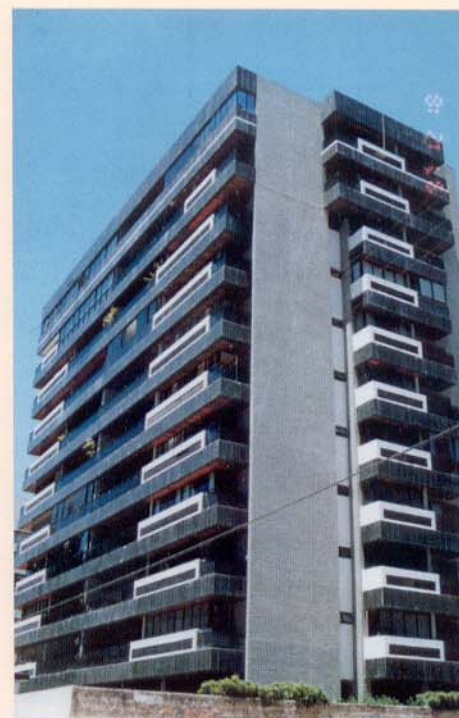
Revestimento em cerâmica (10x10cm) com sintomas de descolamento a diversos níveis. No revestimento em granito das varandas, providenciou-se o aparafusamento das pedras. A ausência de juntas provoca esforços de compressão no revestimento que, apresentando resistência à compressão superior, descola. O aparafusamento só atenua, às vezes, já que dependendo de como e onde é feita a fixação, os esforços de compressão desenvolvidos são superiores, arrancando-o, juntamente com o revestimento.

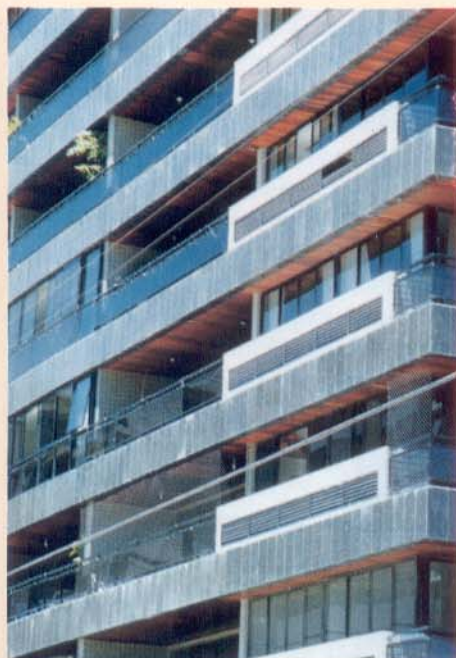
Note que o granito apresenta um sistema de fixação com parafusos que só deprecia a edificação. Deveria haver juntas verticais calafetadas a cada 6 metros ou entre peças.

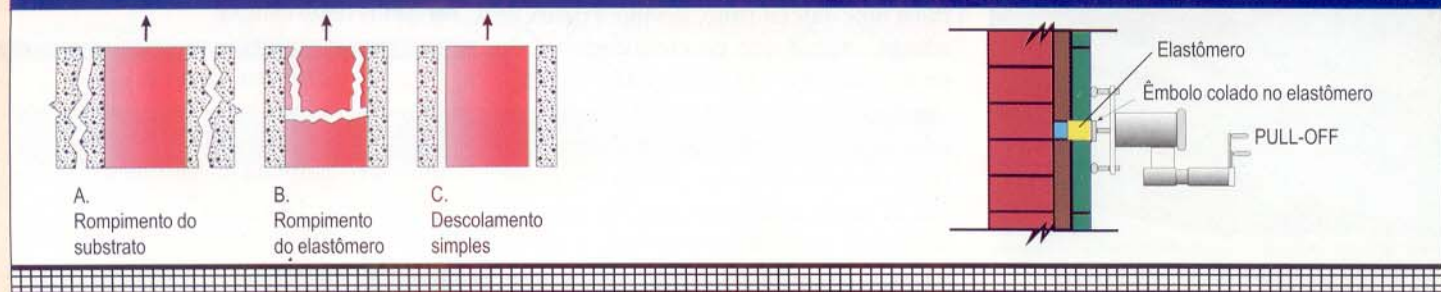
Teste de arrancamento do elastômero com o "PULL-OFF"

A taxa de alongamento foi medida em milímetros, puxando-se o elastômero da junta da parede até a ruptura do material. Abaixo apresentamos os resultados:

Análise de alongamento com uso do "Pull test" (221 testes)	
Material	Média de alongamento (mm)
silicone	35
poliuretano	53
polisulfeto	76
